MITTEILUNGEN  
DER FORSTLICHEN BUNDES-VERSUCHSANSTALT  
WIEN

# Hochwässer, Muren, Rutschungen und Felsstürze in Österreich 1971–1973

Friedrich JEGLITSCH

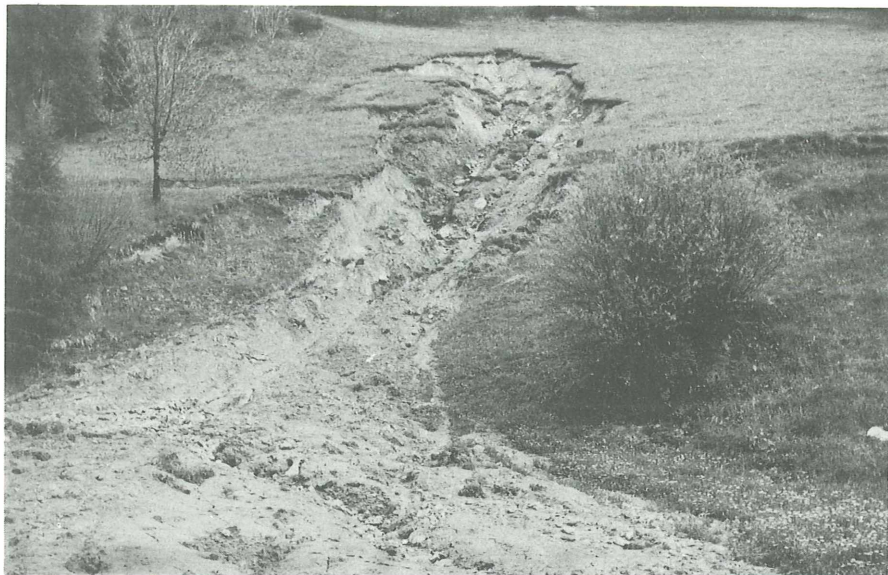
Bild Nr. 3: Hangexplosion auf einer steilen Wiese im Lobminggraben im Bezirk Knittelfeld in der Steiermark

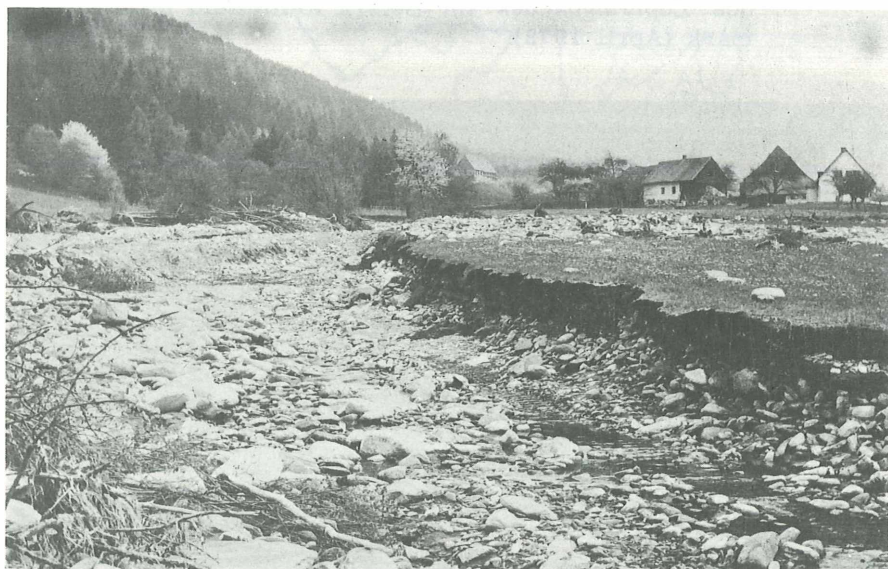
Bild Nr. 4: Ausuferung des Gleinbaches nach einer Verklausung im Bezirk Knittelfeld in der Steiermark (April 1972)

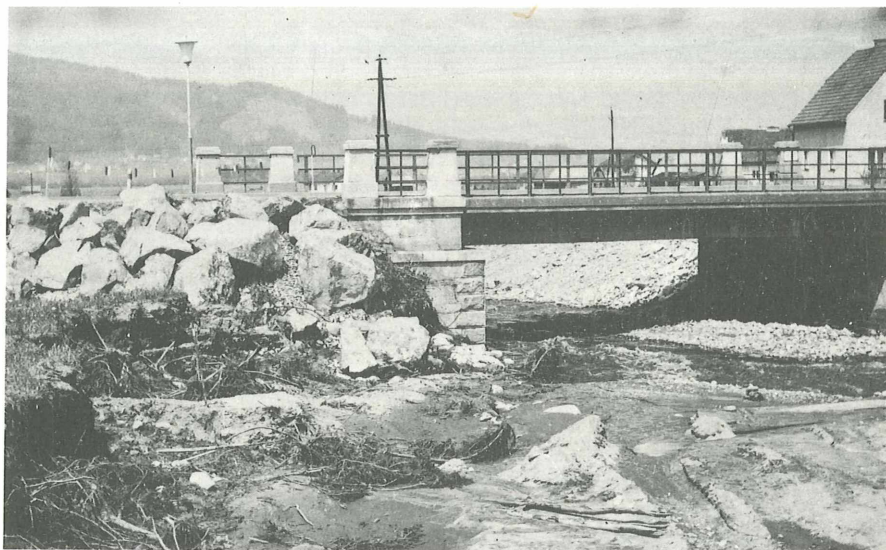
Bild Nr. 6: Gefährdete Straßenbrücke durch das Hochwasser des Gleinbaches im Unterlauf desselben im Bezirk Knittelfeld in der Steiermark (April 1972)
