MITTEILUNGEN

ÖSTLICHEN BUNDES-VERSUCHSANSTALT

# Lawinenergebnisse und Witterungsablauf in Österreich Winter 1969/70

Ingo MERWALD

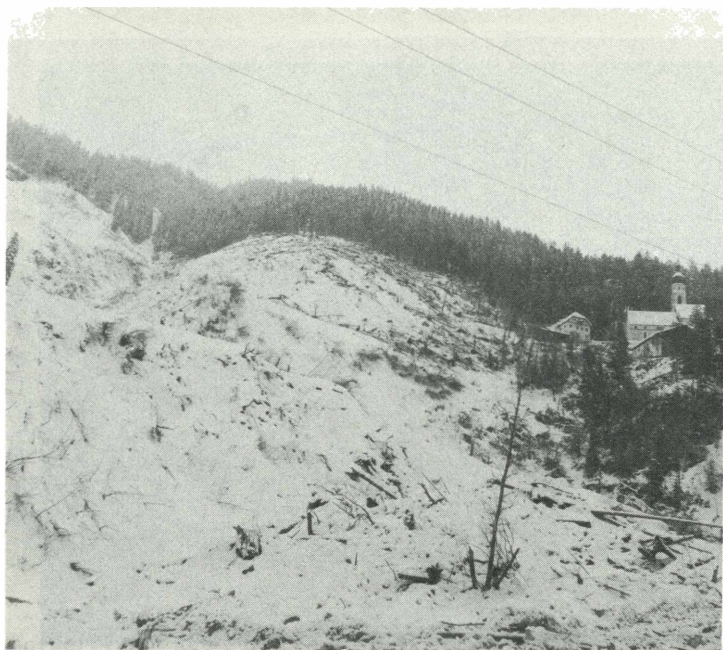
Ansicht der Lahnbachlawine (zu Nr. 90)      Foto: WLV Imst

| 30 | lfd. Nr. | Datum u. Zeit | Lawinnenname Ort | Bundesland | Vermutliche Art der Lawine | Vermutliche Ursache | Beteiligte Verschüttete Verletzte Todesopfer | b v + | Schäden und Aufwendungen zu ihrer Behebung | Anmerkungen | F, K, S |
|---|---|---|---|---|---|---|---|---|---|---|---|
| | 90 | 21. 2. 17 <sup>00</sup> | Lahnbachlawine Kaunertal Gem. Kaunerberg | Tir. 23 | Mischschneelawine (Staublawine im Abbruchgebiet und oberen Teil der Sturzbahn, in tiefen Lagen als Fließlawine) | starke Schneefälle und Trieb-<br>schnee | keine | | Kaunertal-Landesstraße Nr. 18 auf insgesamt 280m Länge bis zu 10m hoch verschüttet, 1000 fm Baumholz wurden geworfen, 1 leerstehendes Wirtschaftsgebäude, 1 Heustadel, 1 Transformatorenstation der Tiroler Wasserkraftwerke, 7 Hoch- und 6 Niederspannungsmasten zerstört. Die Landesstraße war vom 21. 2. 17 <sup>00</sup> bis 2. 3. 15 <sup>00</sup> gesperrt | Die Lawine teilte sich oberhalb Grünstein in 2 Arme. Lawine geht in längeren Perioden ab, doch in viel kleinerem Ausmaß | |

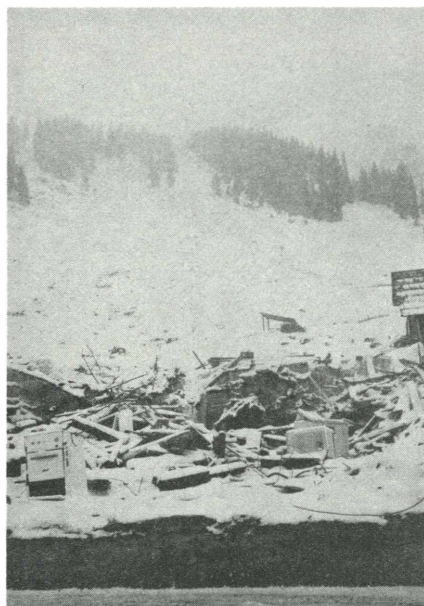
Lawinenabgang vom Sonnberg. Lawinenbahn (zu Nr. 190)

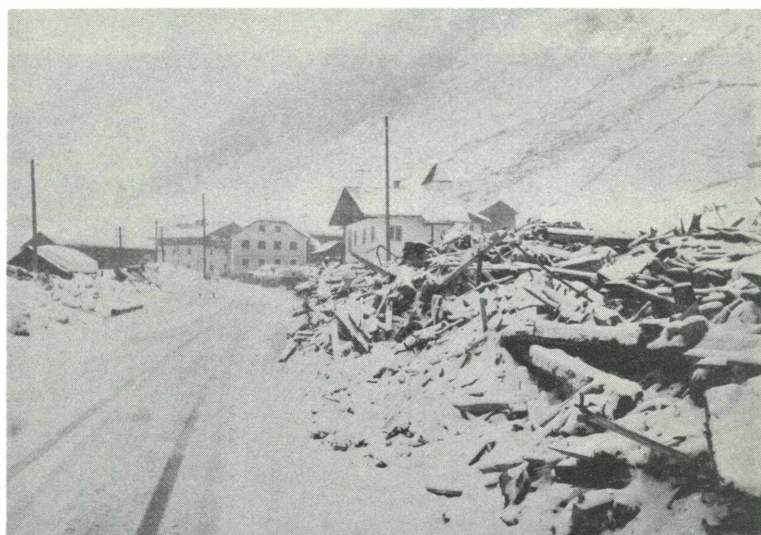
Lawinenabgang vom Sonnberg  
Im Vordergrund Reste des zerstörten Gasthofes Alpenrose (zu Nr. 190)

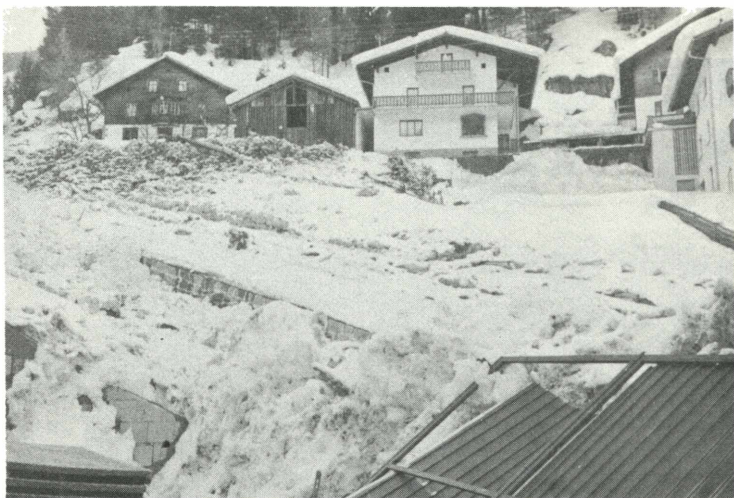
Diasbachlawine. Beschädigung der Tiwag-Garage (zu Nr. 250)
