BFW-DOKUMENTATION 5/2007
Bundesforschungs- und Ausbildungszentrum
für Wald, Naturgefahren und Landschaft

**22. und 23. August 2005 –
Analyse von Hochwasser- und
Rutschungsereignissen in
ausgewählten Gemeinden
Vorarlbergs**

*22nd and 23rd August 2005 –
Analysis of flooding events and mass
movements in selected communities
of Vorarlberg*

G. MARKART, F. PERZL, B. KOHL, R. LUZIAN,
K. KLEEMAYR, B. ESS, J. MAYERL

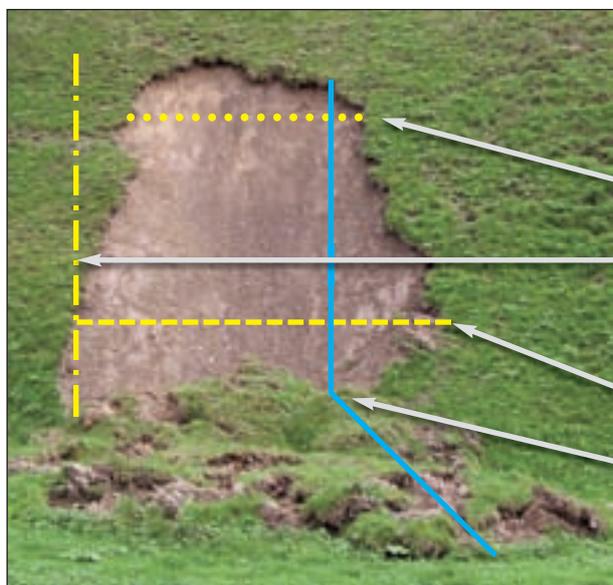
Abb. 4.3.1:

Erfasste Charakteristika an den Rutschungen:

Anrissbreite

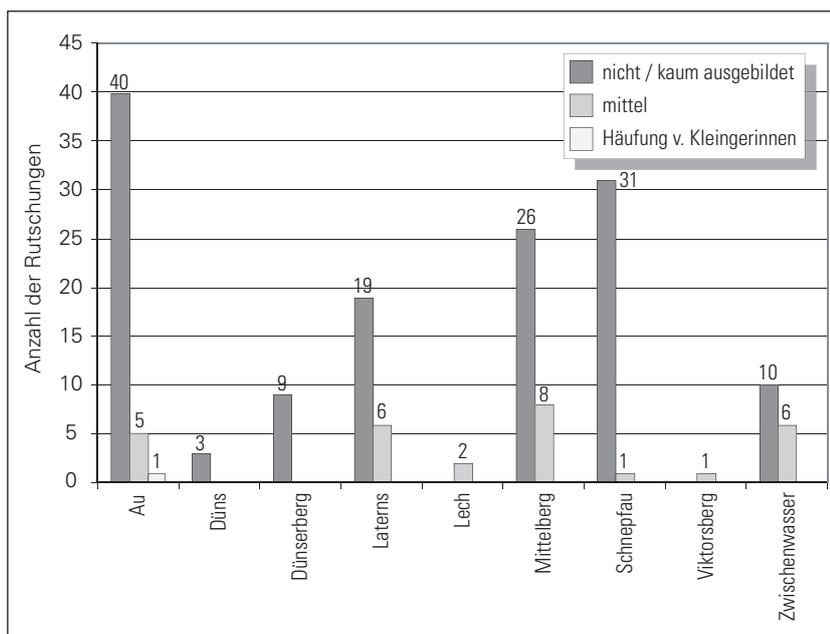
Abb. 6.2.6: Zusammenhang zwischen der Anzahl der Rutschungen und der Dichte des Kleingerinnenetzes (n = 168)

Auf 82% der Flächen (138 Rutschungen) wurden keine direkten Hinweise auf Einflüsse von konzentriertem linearem Oberflächenwasser vermerkt, auf nur 17 % der Flächen (29 Standorte) konnten zum Zeitpunkt der Feldaufnahmen – mehrere Wochen nach den Ereignissen - noch Hinweise auf temporäres und perenniales Fließen gefunden werden (Abb.

6.2.6). Allerdings wurden bei Feldbegehungen selbst mehrere Wochen nach dem Schadereignis im Raum Au/Schnepfau wiederholt Anzeichen von konzentriertem Oberflächenabfluss in den Anrissbereichen gefunden; ein Faktor, der in mehreren Fällen der tatsächliche Rutschungsauslöser gewesen sein konnte.

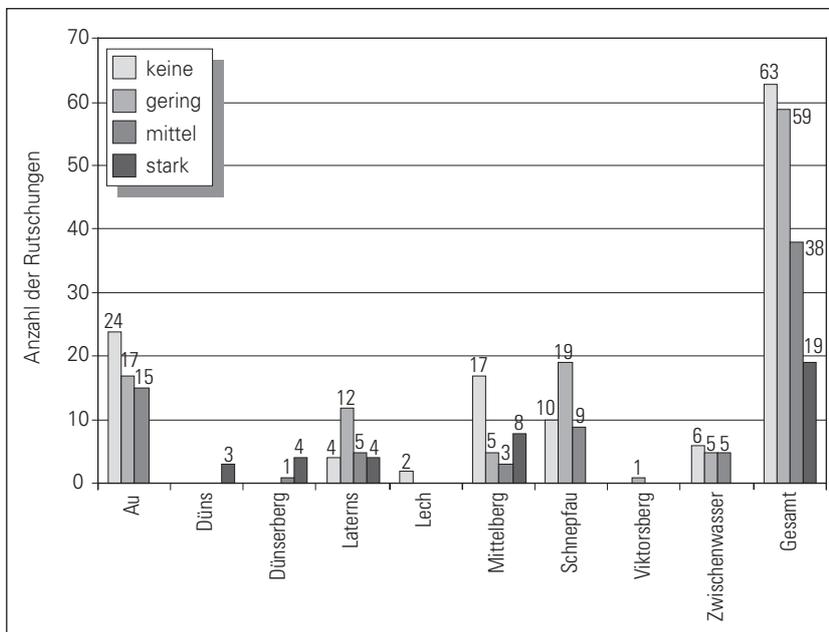
Abb. 6.2.8:
 Zusammenhang zwischen Rutschungshäufigkeit und Weideintensität (n = 179)

Mit Ausnahme von Lech / Ortsteil Zürs war in den anderen 7 Gemeinden der Anteil beweideter Flächen (alle drei Intensitätsstufen zusammen) durchwegs höher als jener der nicht bestoßenen (Abb. 6.2.8).

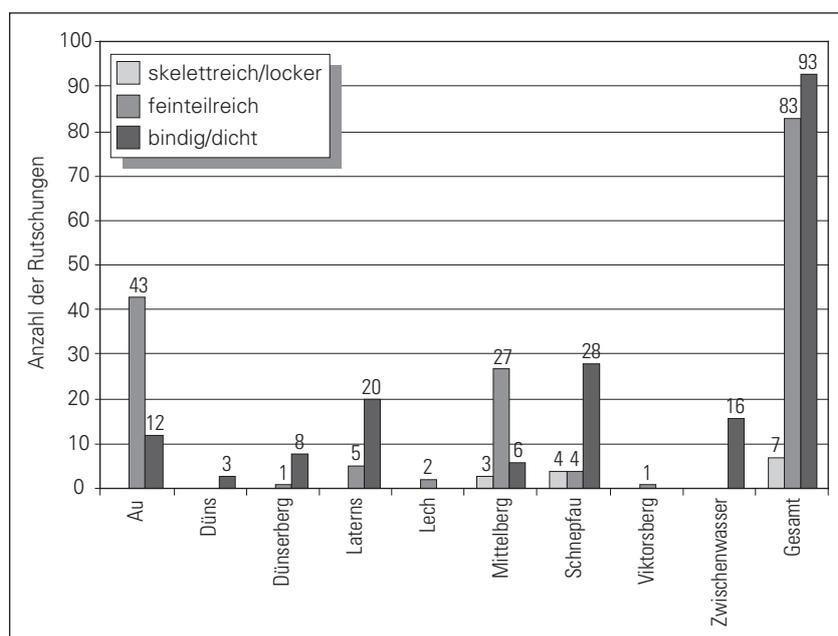
Abb. 6.2.9: Zusammenhang zwischen Rutschungshäufigkeit und Bodenverhältnissen (n = 183)

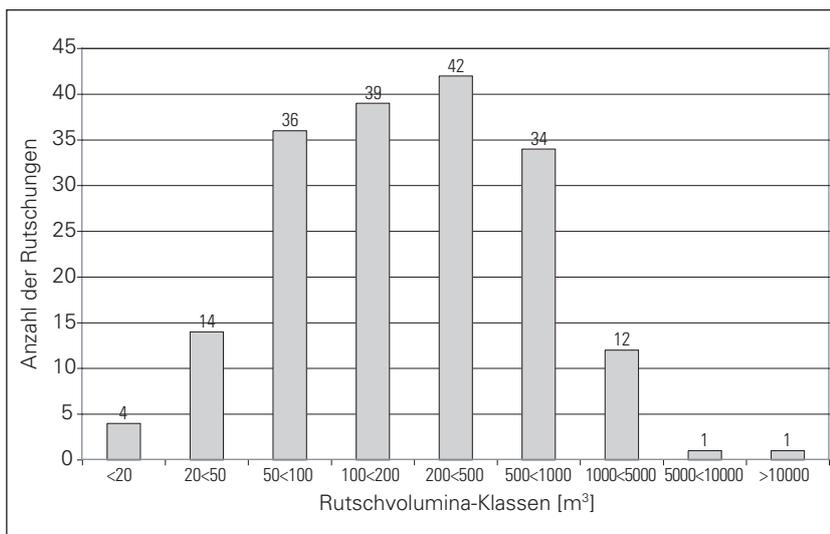
Abb. 6.3.6:
Beobachtete Rutschungsvolumina
(n = 183)

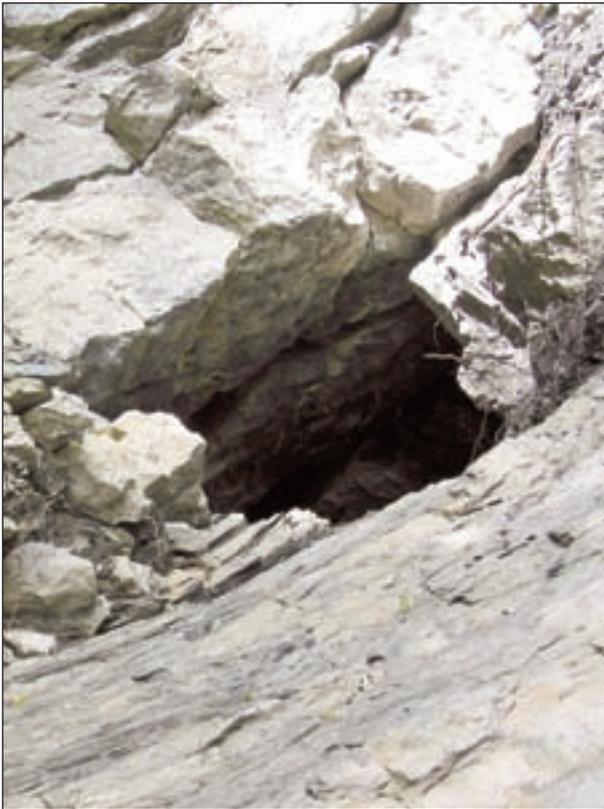
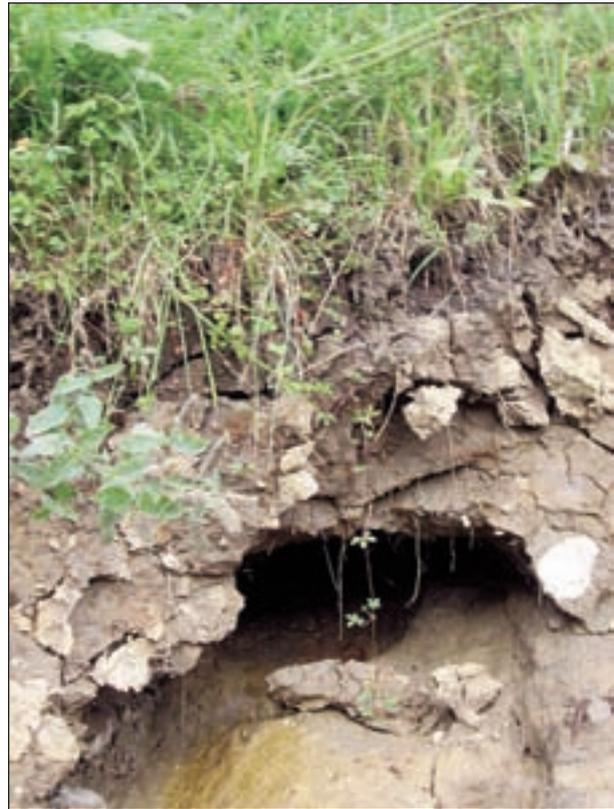
Abb. 7.2.2:
Links: Fluhgraben – Quellöffnung im Kalkfelsen;
Rechts: Sonnberg, Gemeinde Schnepfau - Maul einer Hangexplosion

Hangwassersäulen stieg enorm an. Unterirdisch konzentriert sich das Wasser in Karstsystemen. Im Gebiet, das geologisch der helvetischen Zone angehört, sind umfangreiche Kalke der Kreide vorherrschend. Die rechtsufrigen Zubringer Fluhgraben (Kessel-Tobelbach) und Sonnenbergbach sowie fünf weitere nur periodisch Wasser führende Gräben werden aus solchen Karstquellsystemen gespeist. Diese Quellen dürften gegen Mitternacht mit explosionsartiger Wucht angesprungen sein. Aus Öffnungen im Fels in der Größe von 1 m² ist das Wasser regelrecht aus dem Gebirgsstock geschossen (Abb. 7.2.2, linkes Bild). In den steilen, ca. 30 Grad geneigten Gräben erodierten die Bäche den abgelagerten Hangschutt. Der aus Linienzählanalysen erhobene mittlere Korndurchmesser liegt bei 4 cm, der d90 bei 60cm. Zunehmend brachen Rutschungen aus Seitenerosion in die Gräben nach. Fünf der insgesamt 42 im Einzugsgebiet des Höllbaches festgestellten Massenbewegungen sind durch Seitenerosion ausgelöste Rutschungen. Im vorderen Sonnenbergbach und im oberen Höllbach (Hirschbergbach), in deren Einzugsbereich die ausgedehnten Almflächen liegen, konzentrierten sich Oberflächen- und Zwischenabfluss aus Karstsystemen.

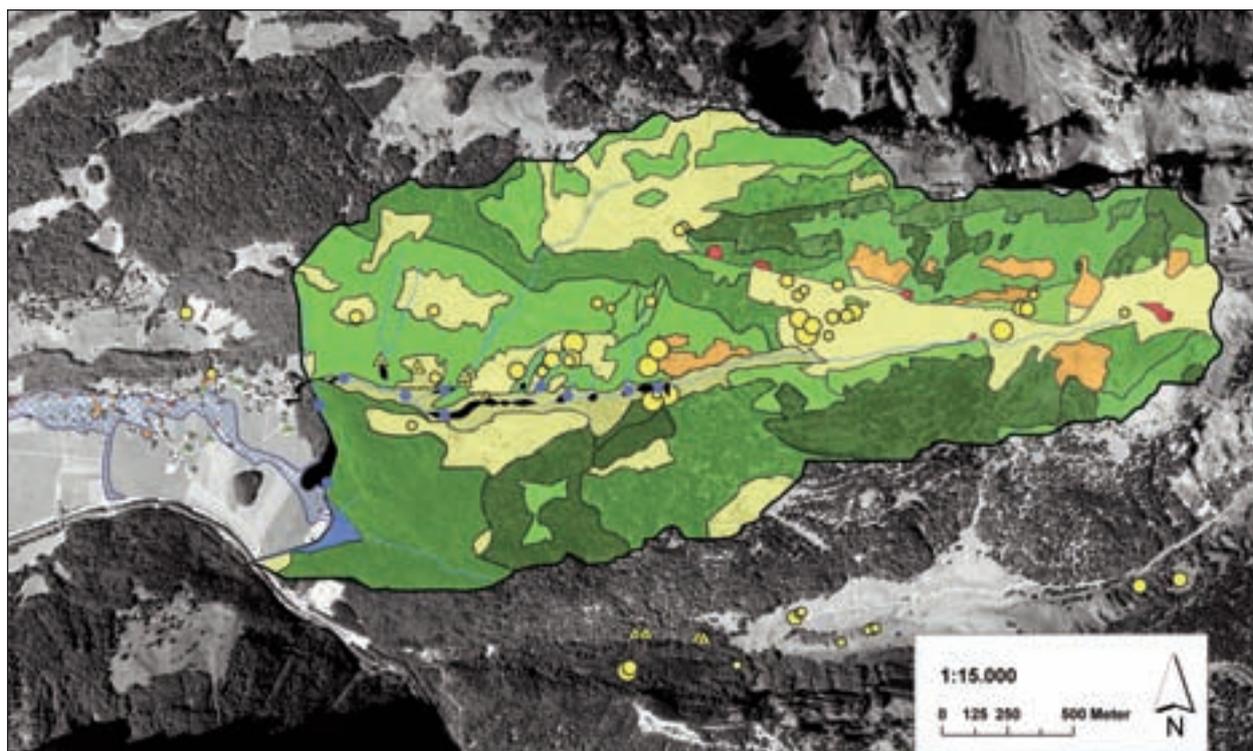
Das von den Rutschungen beeinflusste Areal umfasste etwa 5,5 Hektar, das durch die 42 Rutschungen (Lage siehe Abb. 7.2.3) mobilisierte Rutschvolumen lag bei ca. 10.000 m³. Die Almstraße zum Hirschberg wurde zerstört, ebenso eine Quellfassung. Die Brücke über den Höllbach zum Sonnberg-Vorsäß wurde ebenso wie eine weiter talwärts liegende Furt komplett vermurt, die Almstraße selbst an mehreren Stellen zerstört. Beide Geschiebestausperren wurden vollständig verfüllt. In der Folge

Abb. 7.2.3:
Abflussbeiwertkarte Höllbach – Schnepfau, aufgenommene Rutschungen (kartiert: gelbe Kreise; dokumentiert: gelbe Dreiecke), kartierte Geschiebeablagerung (schwarz), kartierter Überflutungsbereich (Schraffur blau), Profilaufnahmen (blaue Punkte).

Basierend auf der in Abb. 7.2.3 angeführten Abflussbeiwertkarte wurde unter Verwendung des hydrologischen Modelles ZEMOKOST (Stepanek et al. 2001, 2004) eine Abflussganglinie berechnet (Abb. 7.2.4). Diese simulierte Abflussganglinie kann die aufgetretenen Abflussspitzen nur näherungsweise wiedergeben. Es ergibt sich eine Abflussspitze von ca. 12 m³ sec⁻¹. Auf Grund von Verkläuerungen, zeitlichen Überlagerungen von Oberflächenabfluss, Zwischenabfluss in den obersten Schichten des Substrates (Profiltyp 2 nach Pirkl et al. 2000) und im unterirdischen Abflussgeschehen (tiefgründiger Abfluss – Profiltyp 3 nach Pirkl et al. 2000), sowie kurzzeitig sehr hohen Regenintensitäten dürfte das tatsächliche Abflussmaximum noch deutlich höher gewesen sein.

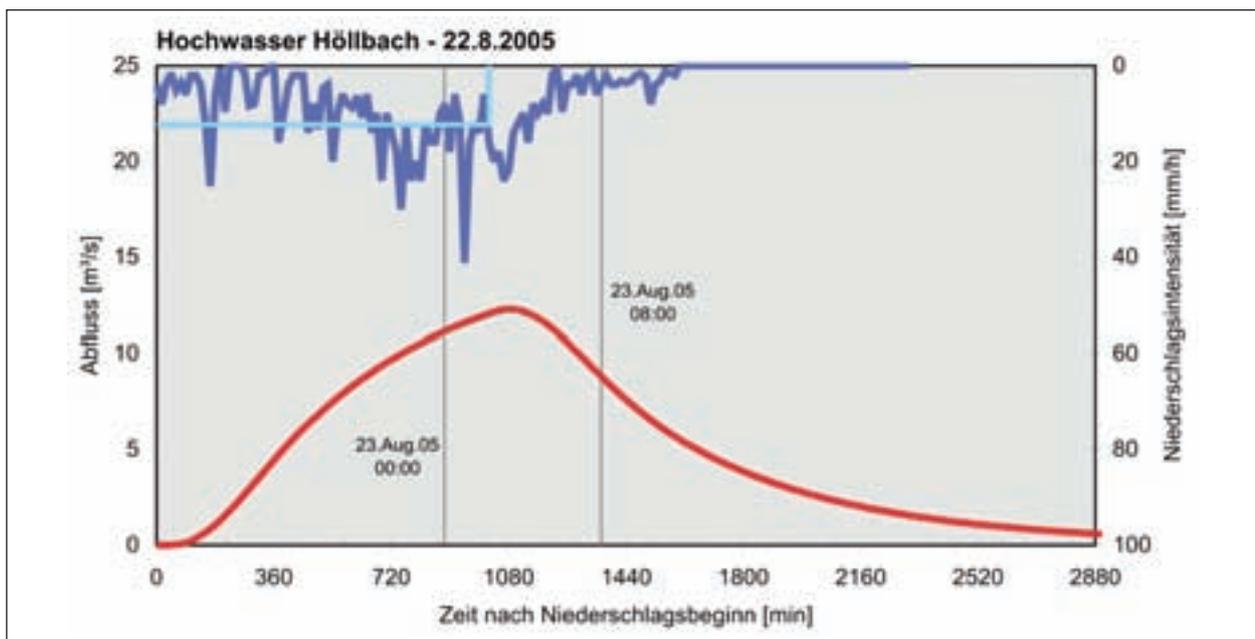
Abb. 7.2.4:

Rote Linie: Mit dem Modell ZEMOKOST (Stepanek et al. 2001, 2004) simulierte Abflussganglinie.

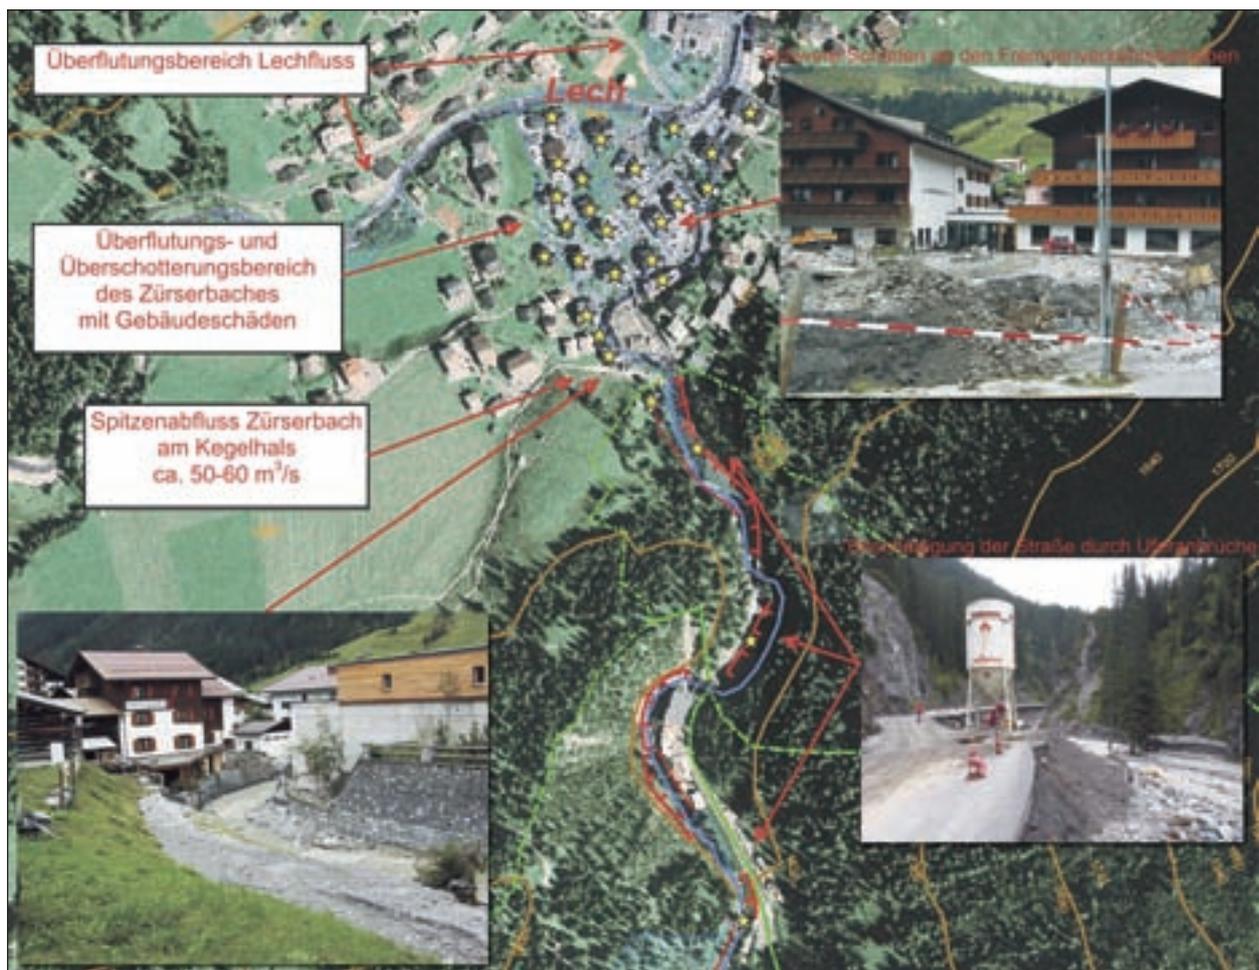
Abb. 7.3.1.1:

Hauptschadensgebiet der Hochwasserführung des Zürsbaches im Ortsteil Lech: schwere Beschädigung der Landesstraße durch Uferabbrüche beim „Mühleloch“ und Überschwemmung und Überschotterung des Ortszentrums mit schweren Gebäudeschäden.

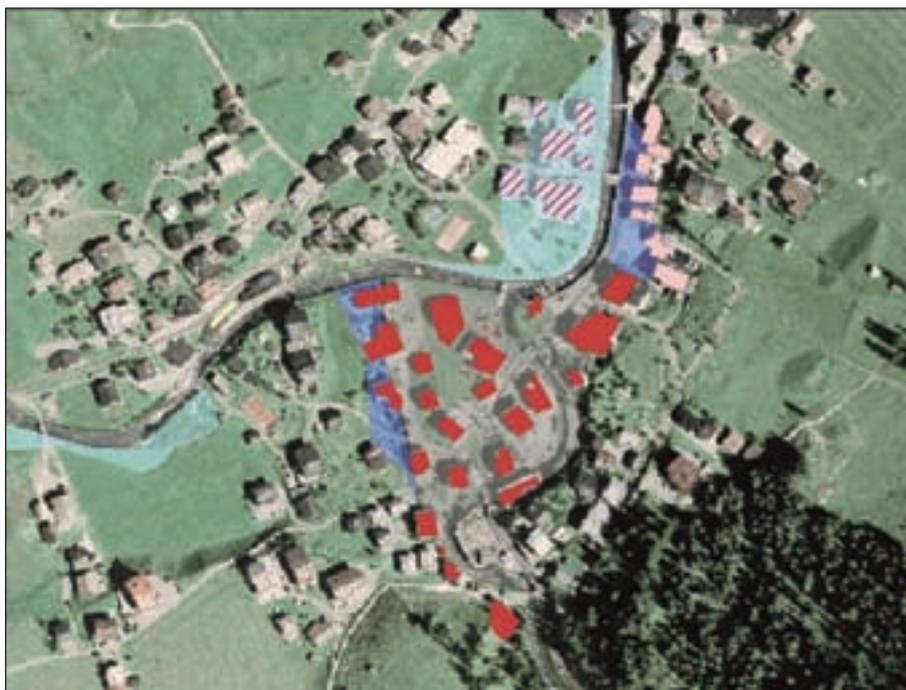
Abb. 7.3.1.2:
Detailansicht des Schadensbereiches im Ortsteil Unterlech (Ortszentrum), Hochwasser vom 22./23.08.2005;

Geschiebeablagerung – grau

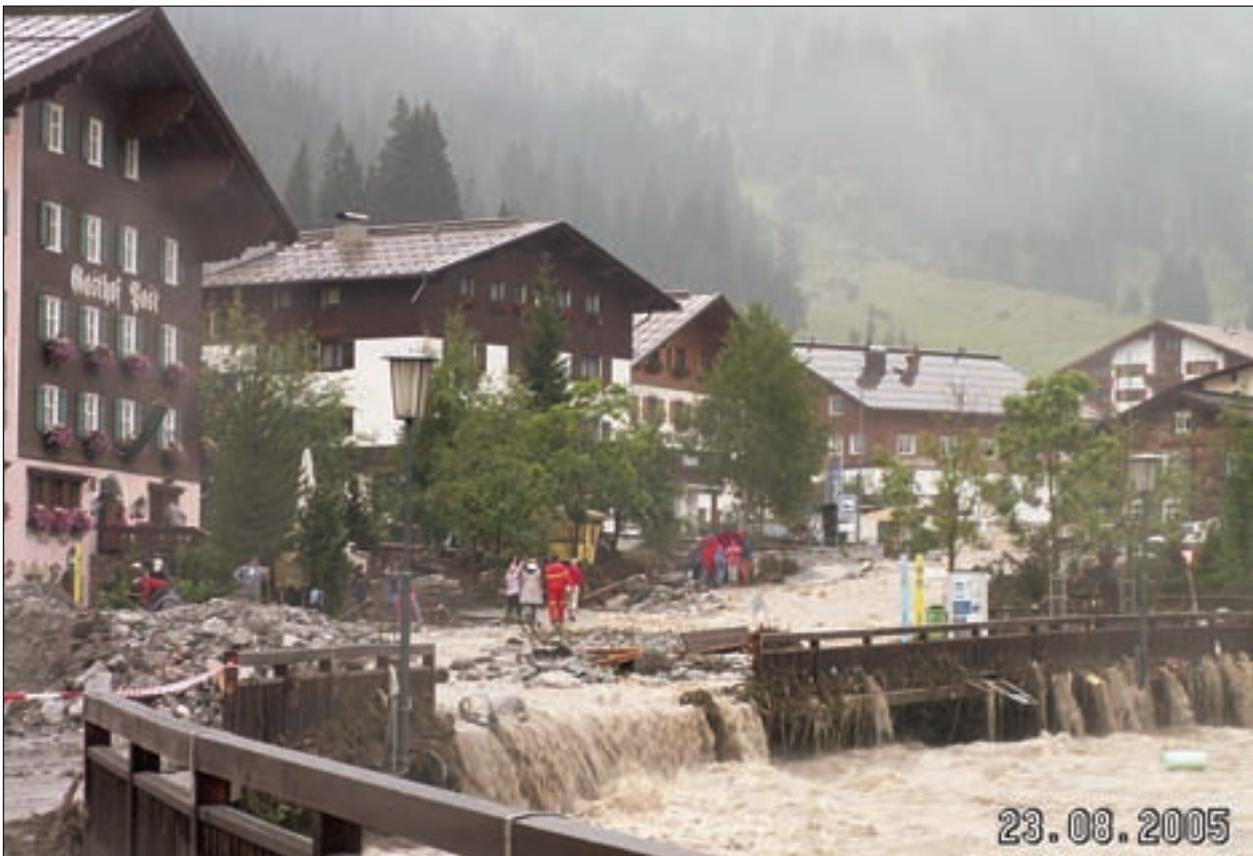
Abb. 7.3.1.3: Ortszentrum von Lech beim Hotel Post – der Zürsbach fließt durch das Zentrum von Unterlech über die L 198 und die Uferbegrenzungsmauer in den Lechfluss (Foto: Haus Jägerheim, Lech ©).

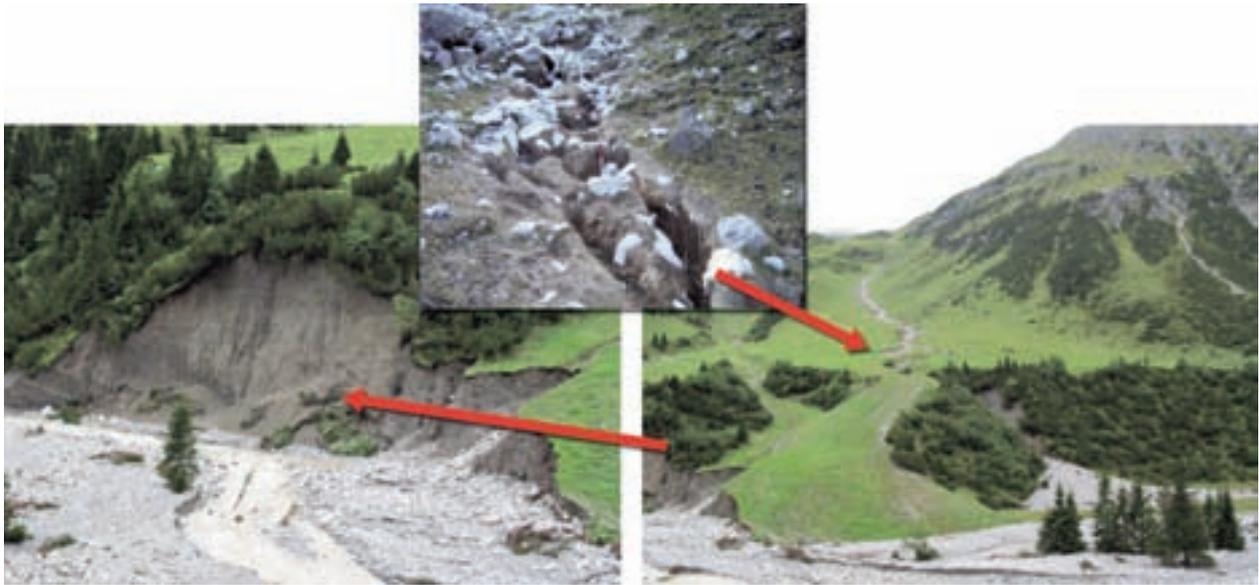
Abb. 7.3.2.2:

Lineare Erosion durch Oberflächenabfluss mit Feilenanbrüchen und frischer Uferanbruch (linkes Bild) mit ca. 80.000 m³. Das „Rinnsal“ im rechten Bild ist kein perennierender oder intermittierender „Bach“, sondern ein Hangwasseraustritt aus einer episodischen Quelle.

Die Geschiebeherde liegen vorwiegend im Altschutt (Grundmoränen bzw. fluvio-glaziale Sedimente, alte Hang- und Bachschuttkegel). Solche Geschiebeherde können lange Zeit steile und stabile Böschungen ohne laufende Abrasion ausbilden. Sie sind dadurch bei Extremereignissen sehr gefährlich und setzen dann große Geschiebemengen frei. Der konzentrierte und schnelle Oberflächenabfluss von den Hängen, der sich beim Starkregen aufgrund der Untergrund- bzw. Bodenverhältnisse bildete, hat die Altschuttkörper der Bachböschungen feilenartig erodiert. Durch die hohe Abflussintensität im Gerinne wurde auch der Böschungsfuß angegriffen. Dadurch ging die Stabilität der bis zu 40 m hohen Böschungen verloren und es bildeten sich rutschungsartig neue Uferanbrüche (Abb. 7.3.2.2). Ältere Anbrüche wurden aktiviert bzw. es entstanden Nachböschungen.

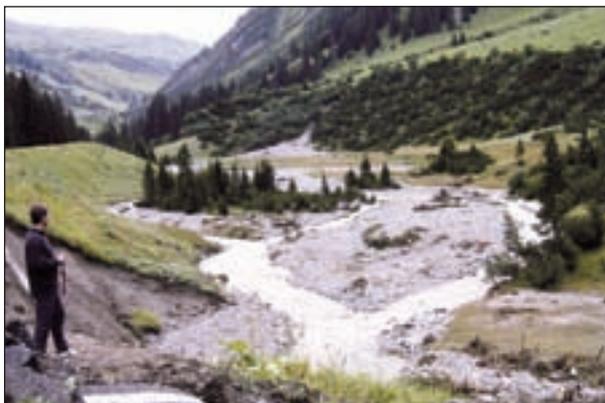
Abb. 7.3.2.3:

Geschiebeanbruch und Beschädigung der L 198 durch Uferanbruch beim „Wiesele“.

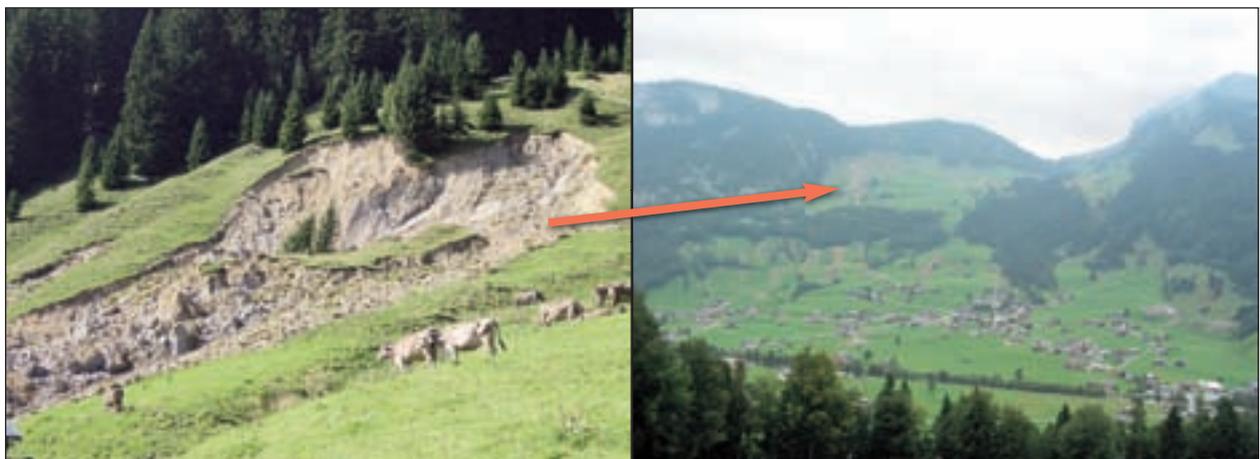
Abb. 7.4.1:

Großrutschung Berbigen bei Au im Bregenzerwald (linkes Bild). Im rechten Bild sind unterhalb des Waldstreifens die durch das vom Rutschungsmaterial befreite, linear konzentriert abfließende Wasser ausgelösten Folgerutschungen erkennbar.

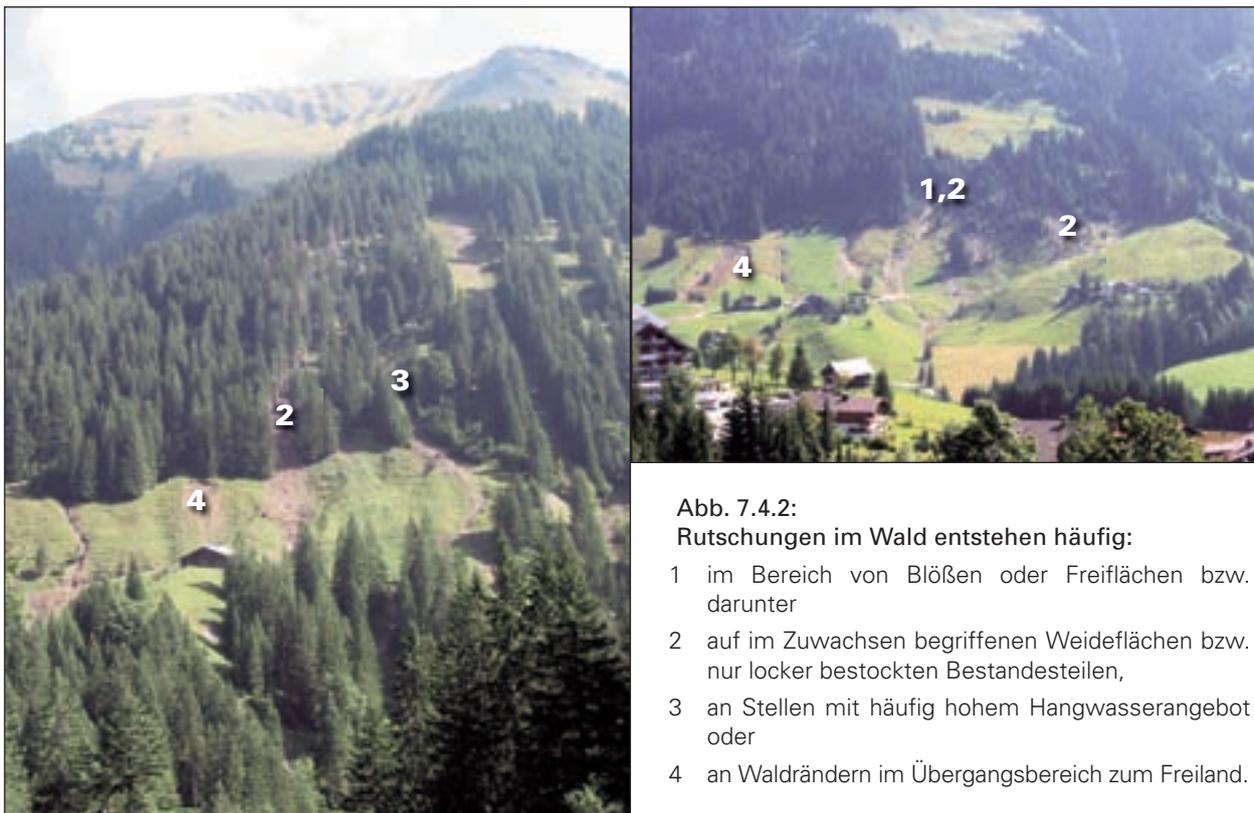
Abb. 7.4.2:
Rutschungen im Wald entstehen häufig:

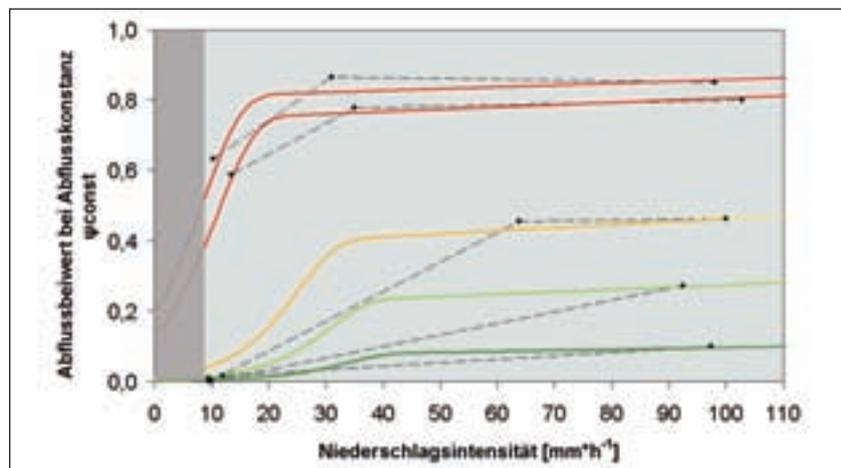
Abb. 7.4.3:
Abflussbeiwerte bei Stark und bei Dauerregen.

Je rauer die Oberfläche eines Standortes und je geringer die Verdichtung des Oberbodens, umso geringer ist der Anteil des an der Oberfläche abfließenden Wassers. Bei den hohen Niederschlagsmengen am 22.8.2005 - in 5 Stunden fielen ca. 90 mm Niederschlag, das entspricht einer Intensität von 18 mm/h (Kapitel 5.2) - dürfte insbesondere auf den Rasenstandorten ein großer Anteil unmittelbar an der Oberfläche abgeflossen und rasch Abfluss erhöhend im Vorfluter wirksam geworden sein. Daher
