BFW-DOKUMENTATION 6/2007
Bundesforschungs- und Ausbildungszentrum für
Wald, Naturgefahren und Landschaft

**Dokumentation und Analyse
der Schadensereignisse 2005
in den Gemeinden Gasen und
Haslau (Steiermark)**

*Documentation and Analyses of
Disasters 2005 in the Communities of
Gasen and Haslau (Styria)*

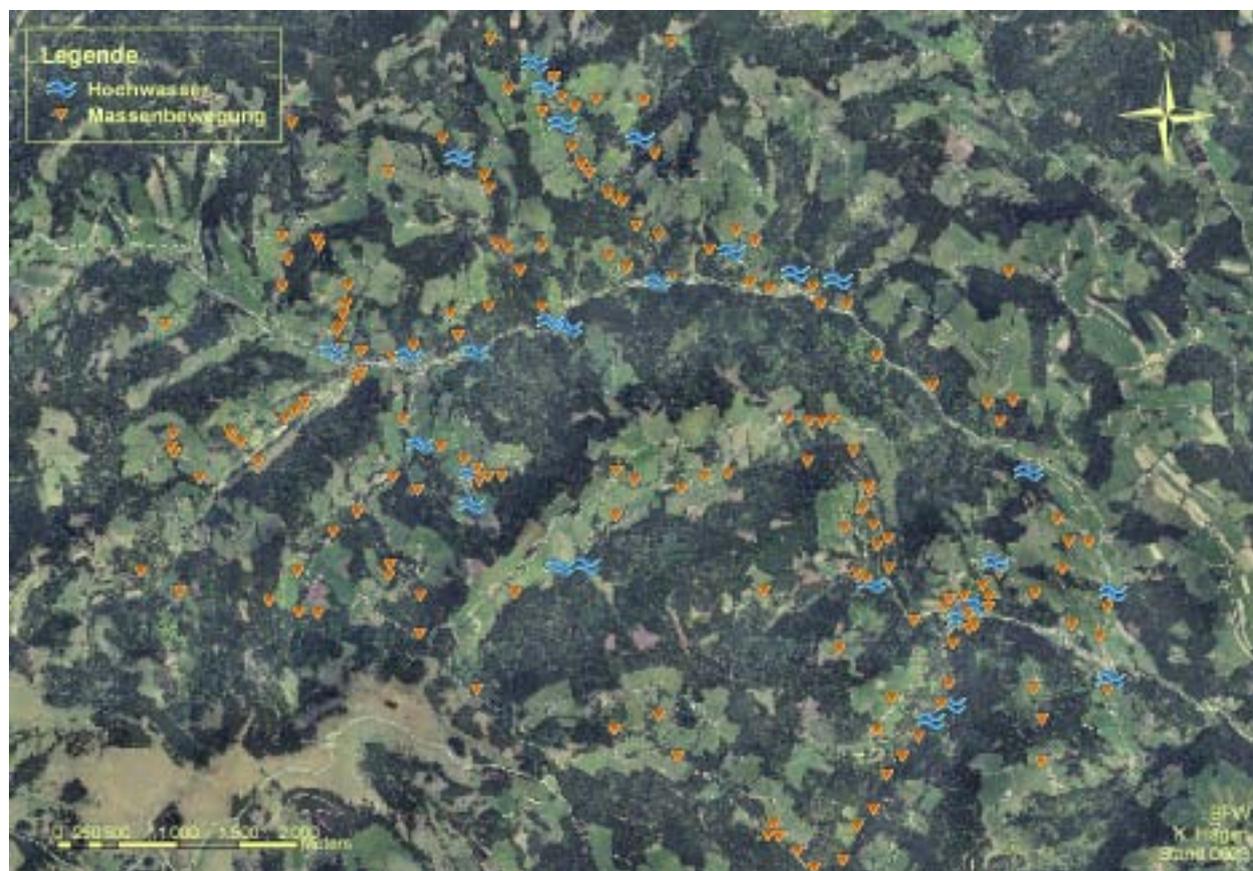
Abbildung 2.2.3-1:
Lage der erhobenen Massenbewegungen und Hochwasser.

werden in Kapitel 3.3.1.2. präsentiert. Abbildung 2.2.3-1 zeigt die Lage der Schadensereignisse.

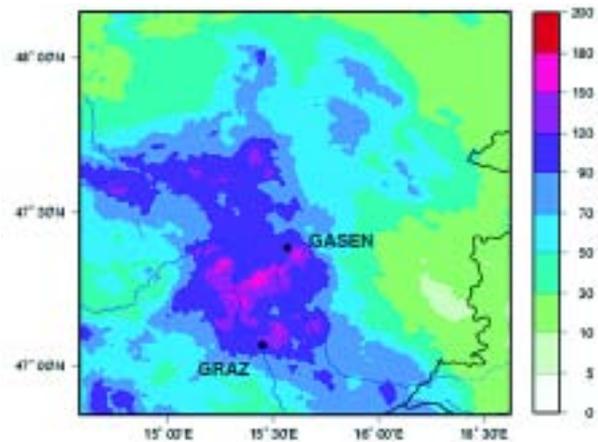
Abbildung 2.3.3.3-1:
INCA-Analyse für den Zeitraum 20.08.2005 12:00 Uhr bis 22.08.2005 6:00 Uhr. Das Niederschlagsmaximum liegt entlang einer SW-NE-orientierten Linie (Peggau-Birkfeld); Niederschlag in mm.

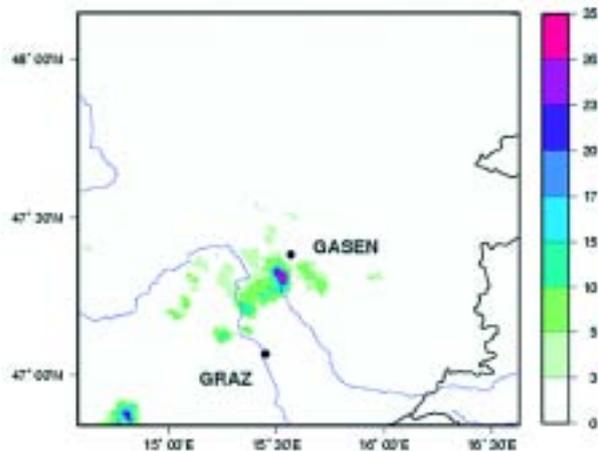
Abbildung 2.3.3.3-2:
Einstündiger Niederschlag laut INCA-Analyse (20.08.2005, 15:00 Uhr). Erste konvektive Niederschlagszellen bilden sich; Niederschlag in mm.

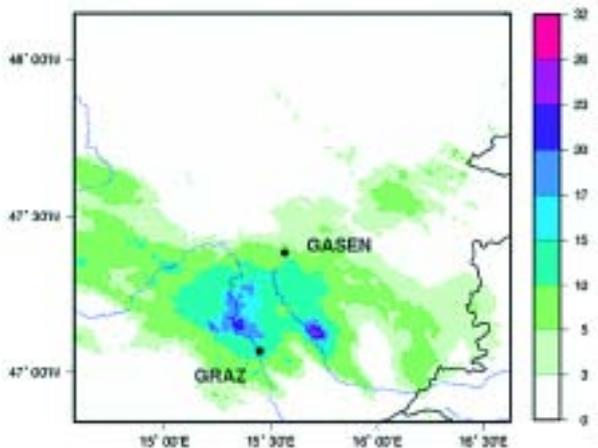
Abbildung 2.3.3.3-3:
Einstündiger Niederschlag laut INCA-Analyse (21.08.2005 14:00 Uhr). Die maximalen Niederschlagsintensitäten (1h) werden erreicht; Niederschlag in mm.

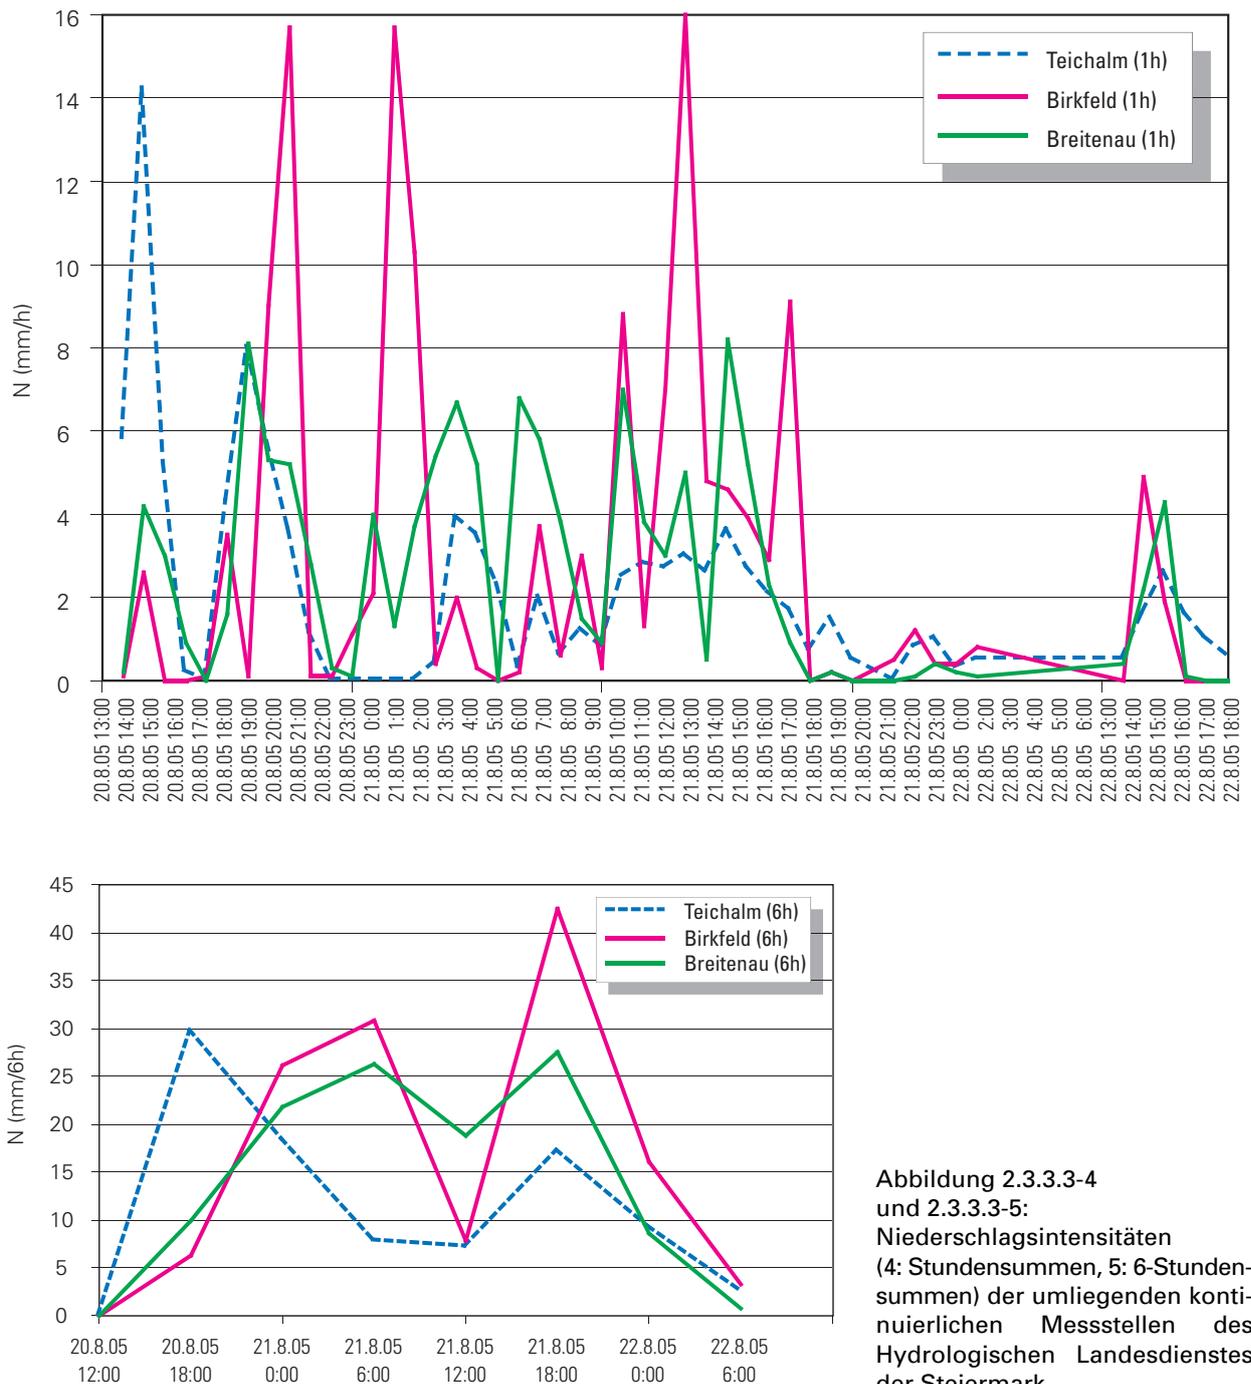
Abbildung 2.3.3.3-4
und 2.3.3.3-5:
Niederschlagsintensitäten
(4: Stundensummen, 5: 6-Stunden-
summen) der umliegenden konti-
nuierlichen Messstellen des
Hydrologischen Landesdienstes
der Steiermark.

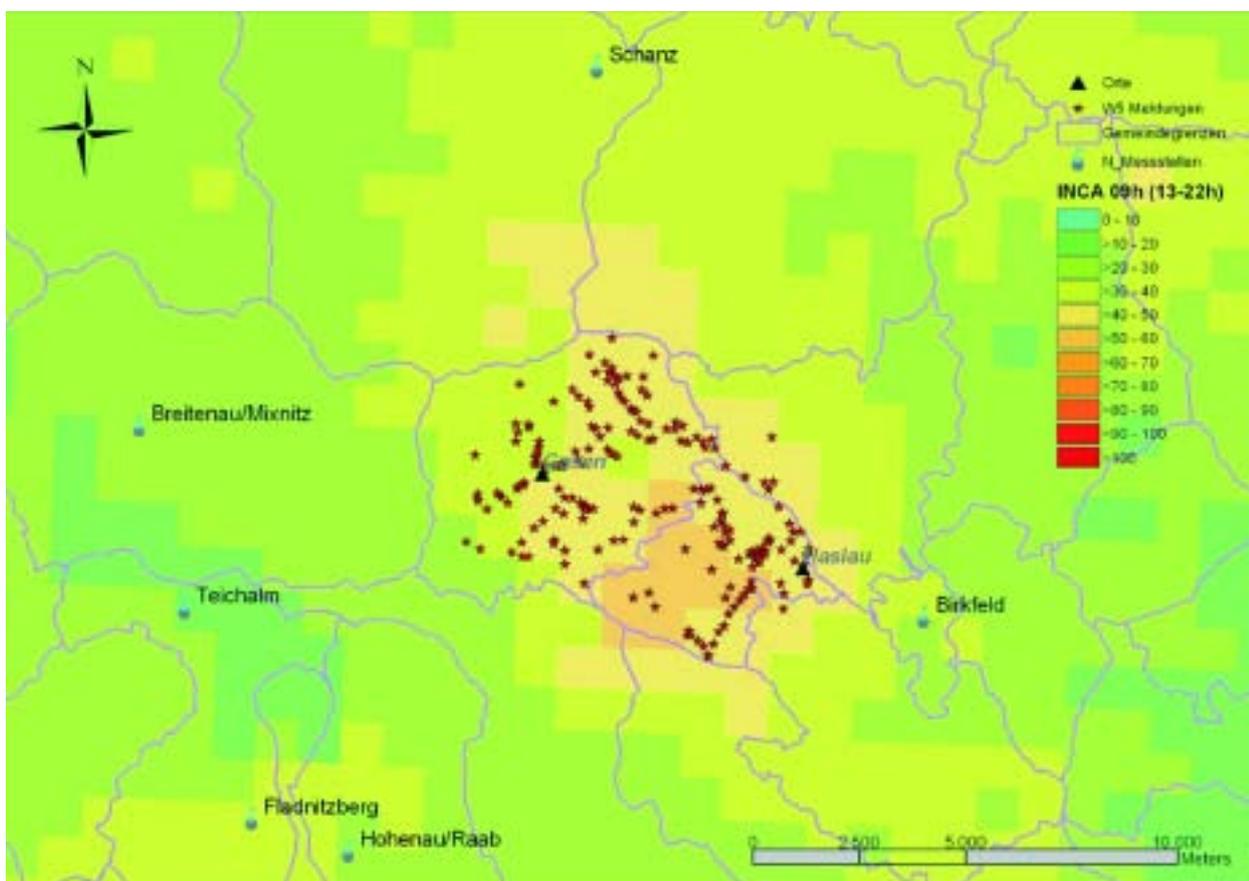
Abbildung 2.3.3.3-6: Räumliche Verteilung des (überwiegend) schadensauslösenden zweiten Niederschlagsmaximums vom 21.8.05 (Nachmittag-Abend) lt. INCA-Analyse und der Schadensereignisse (Gasen, Haslau und angrenzende Bereiche)

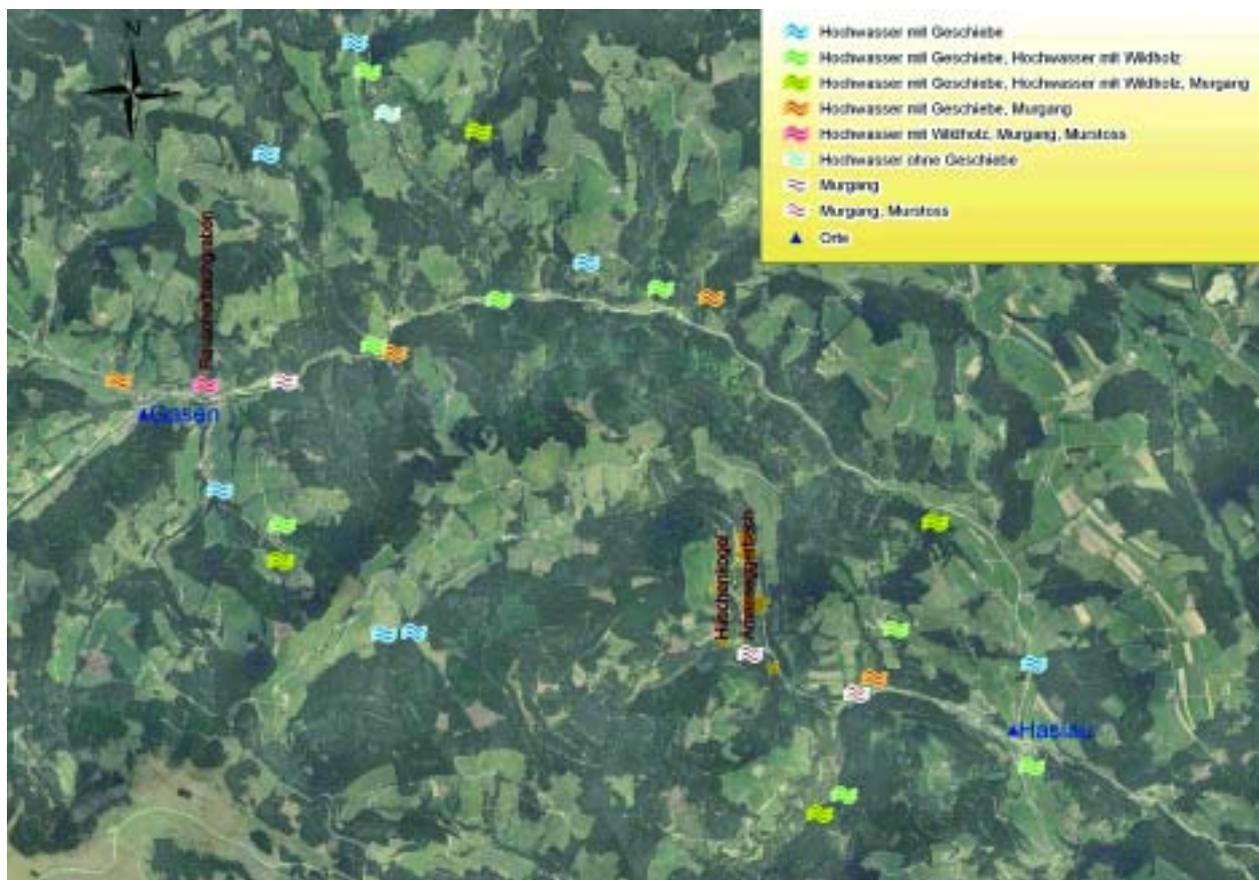
Abbildung 3.1.1-1: Lage und Art der als Hochwasser klassifizierten Schadereignisse (Orthophoto LFRZ, Bearbeitung BFW).

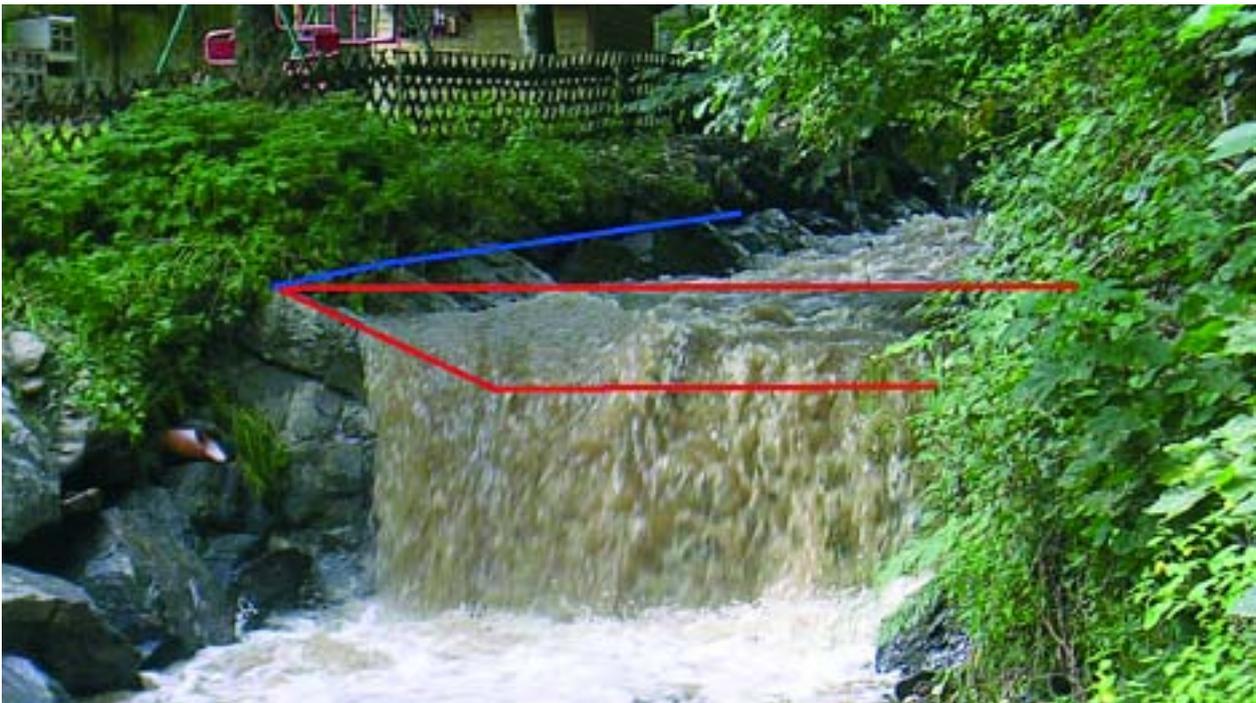
Abbildung 3.1.1-2:
Anschlaglinie (blau) und Abflussprofil (rot) Amasseggerbach oberhalb der Mündung Lindbach.

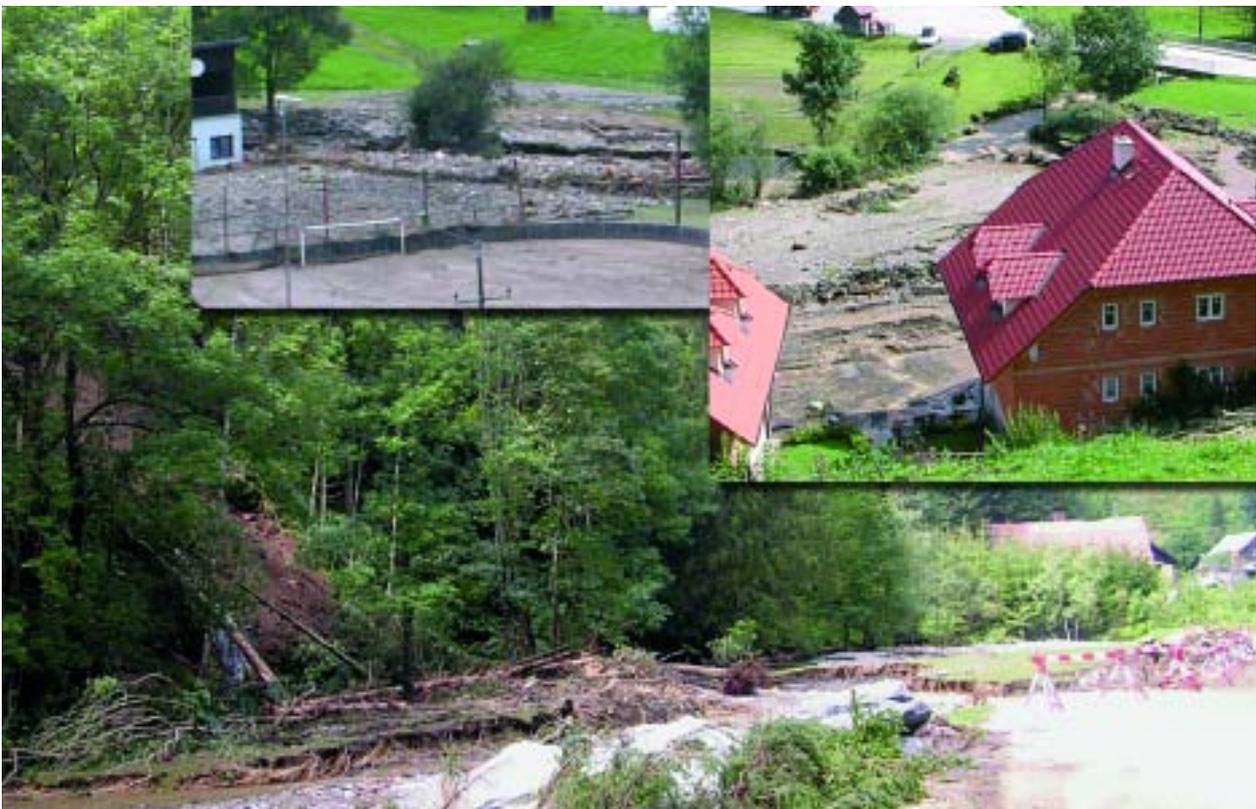
Abbildung 3.1.1-3:
Schäden in Folge Verklausung (Teitzbach) bzw. punktuellen Geschiebeeinstoßes (Gasenbach).

Sportplatz überflutet und größere Mengen überwiegend feinen Materials deponiert wurden (Abbildung 3.1.1-3).

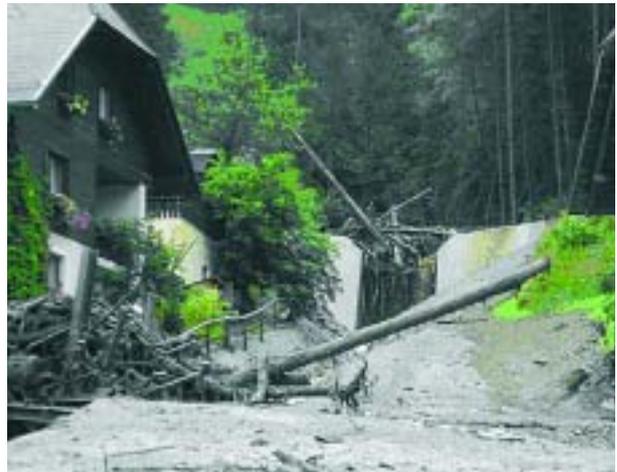
Bei dem Ereignis im August 2005 konnte die Geschiebedosiersperre mit vertikalen Stahlelementen die Geschiebemengen bald nicht mehr fassen. Laut Zeugenaussagen war die Sperre bereits vor Mitternacht des 21.8.05 durch mehrere murartige Abflusswellen komplett verfüllt. Obwohl die Niederschläge bereits nachgelassen hatten, wurde unvermindert Geschiebe antransportiert. Um ca. 0.45 Uhr verkleuste dann ein mit einer Murwelle antransportierter mächtiger Baumstamm das Abflussprofil, der Bach trat linksufrig über die Flügelmauer (Abbildung 3.1.2.1-1) und zerstörte den dort liegenden Zufahrtsweg und die unterhalb gelegene Zufahrtsbrücke. Die Sperre selbst wurde nicht beschädigt, sie ist nach ihrer Räumung wieder voll funktionsfähig. Wohngebäude blieben ebenfalls weitgehend unbeschädigt, ein Schuppen und eine Garage wurden allerdings mit Schlamm verfüllt. Die L104 wurde aufgrund der Verkleustung des klein dimensionierten Durchlasses auf einer Länge von ca. 70 Laufmetern vermur.

Abbildung 3.1.2.1-1: Verkleuste Geschiebedosiersperre im Rauschergraben (Foto: WLV, Gebietsbauleitung Ost- und Weststeiermark).

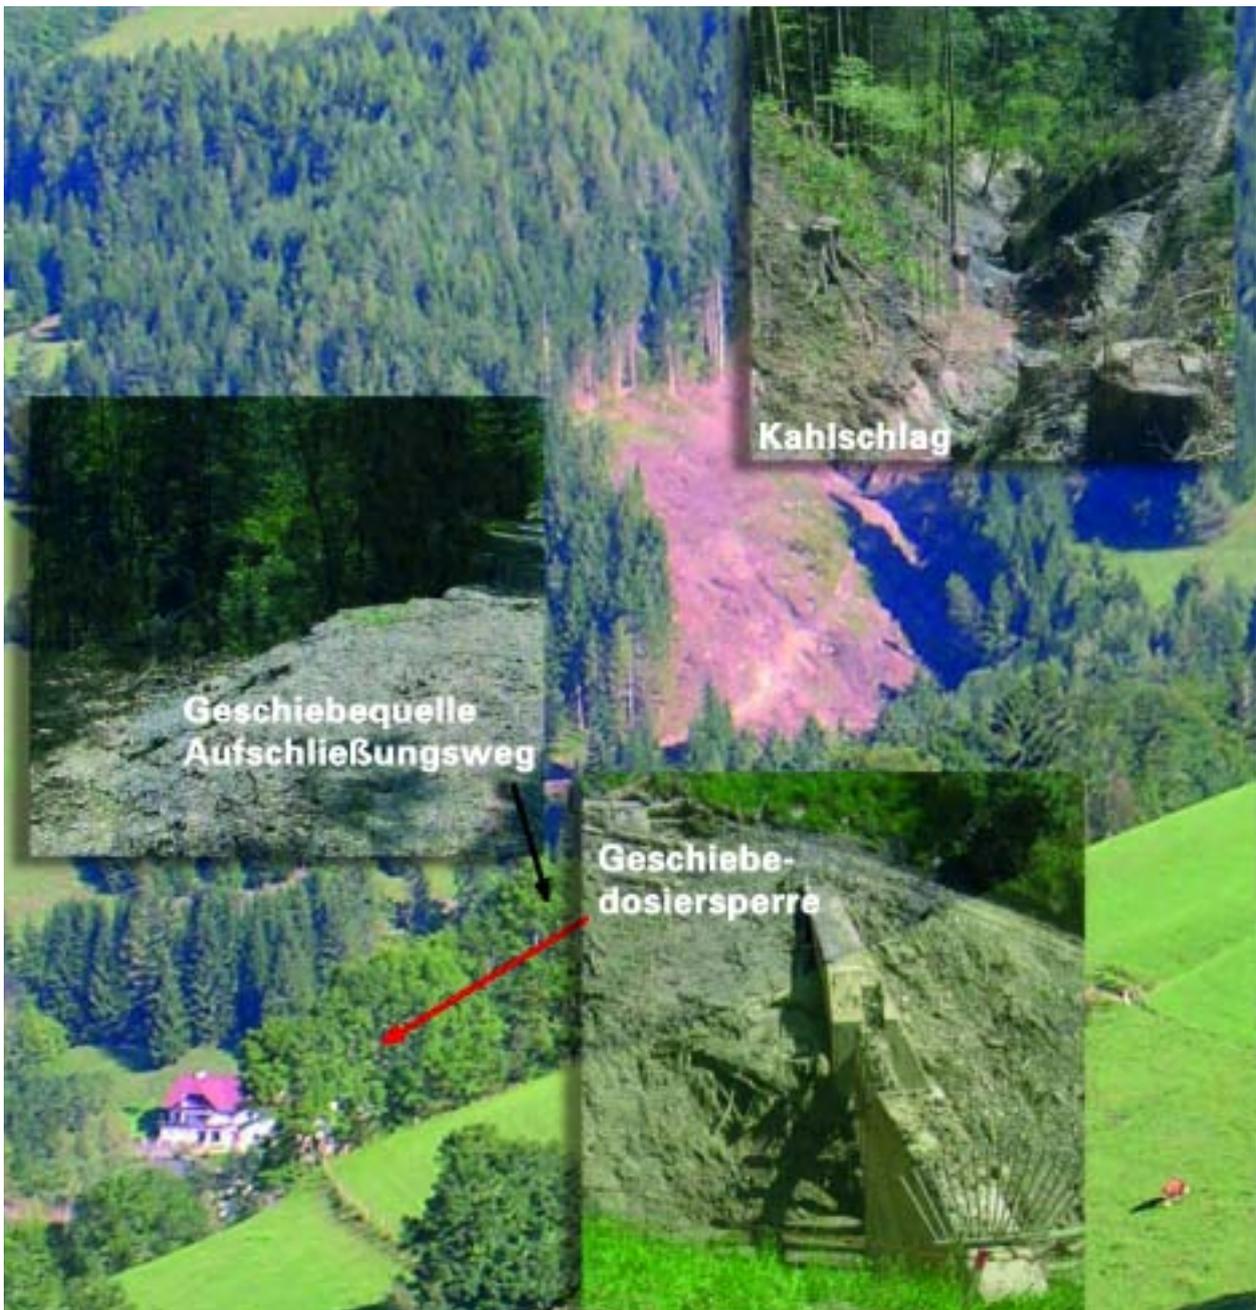
Abbildung 3.1.2.1-2: Lage der Geschiebedosiersperre (orographisch linksufriger Bachaustritt) sowie der Wildholz- und Geschiebequellen im Rauschergraben (Gasen).

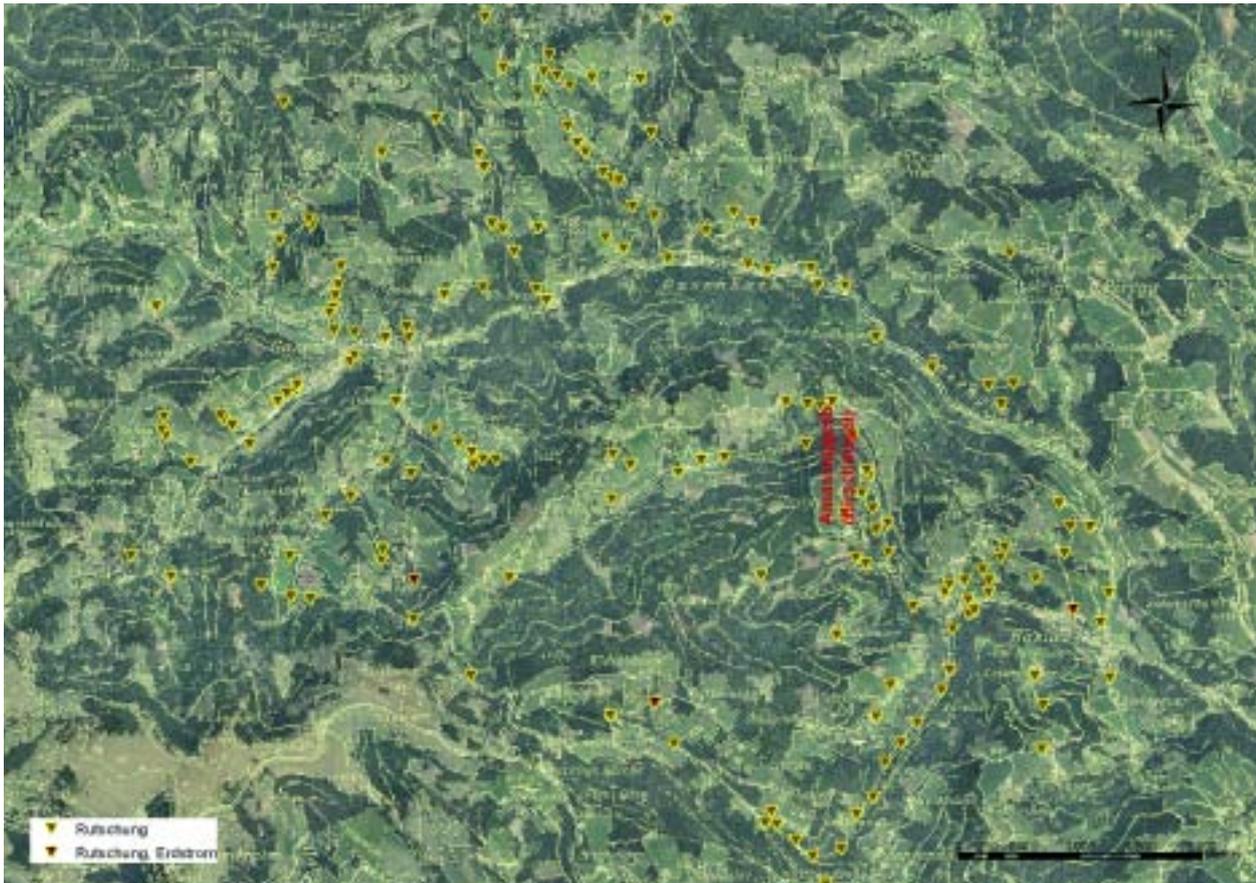
Abbildung 3.2.1-1:
Lage und Art der als Massenbewegung klassifizierten Schadereignisse (Orthophoto LFRZ, Bearbeitung BFW).

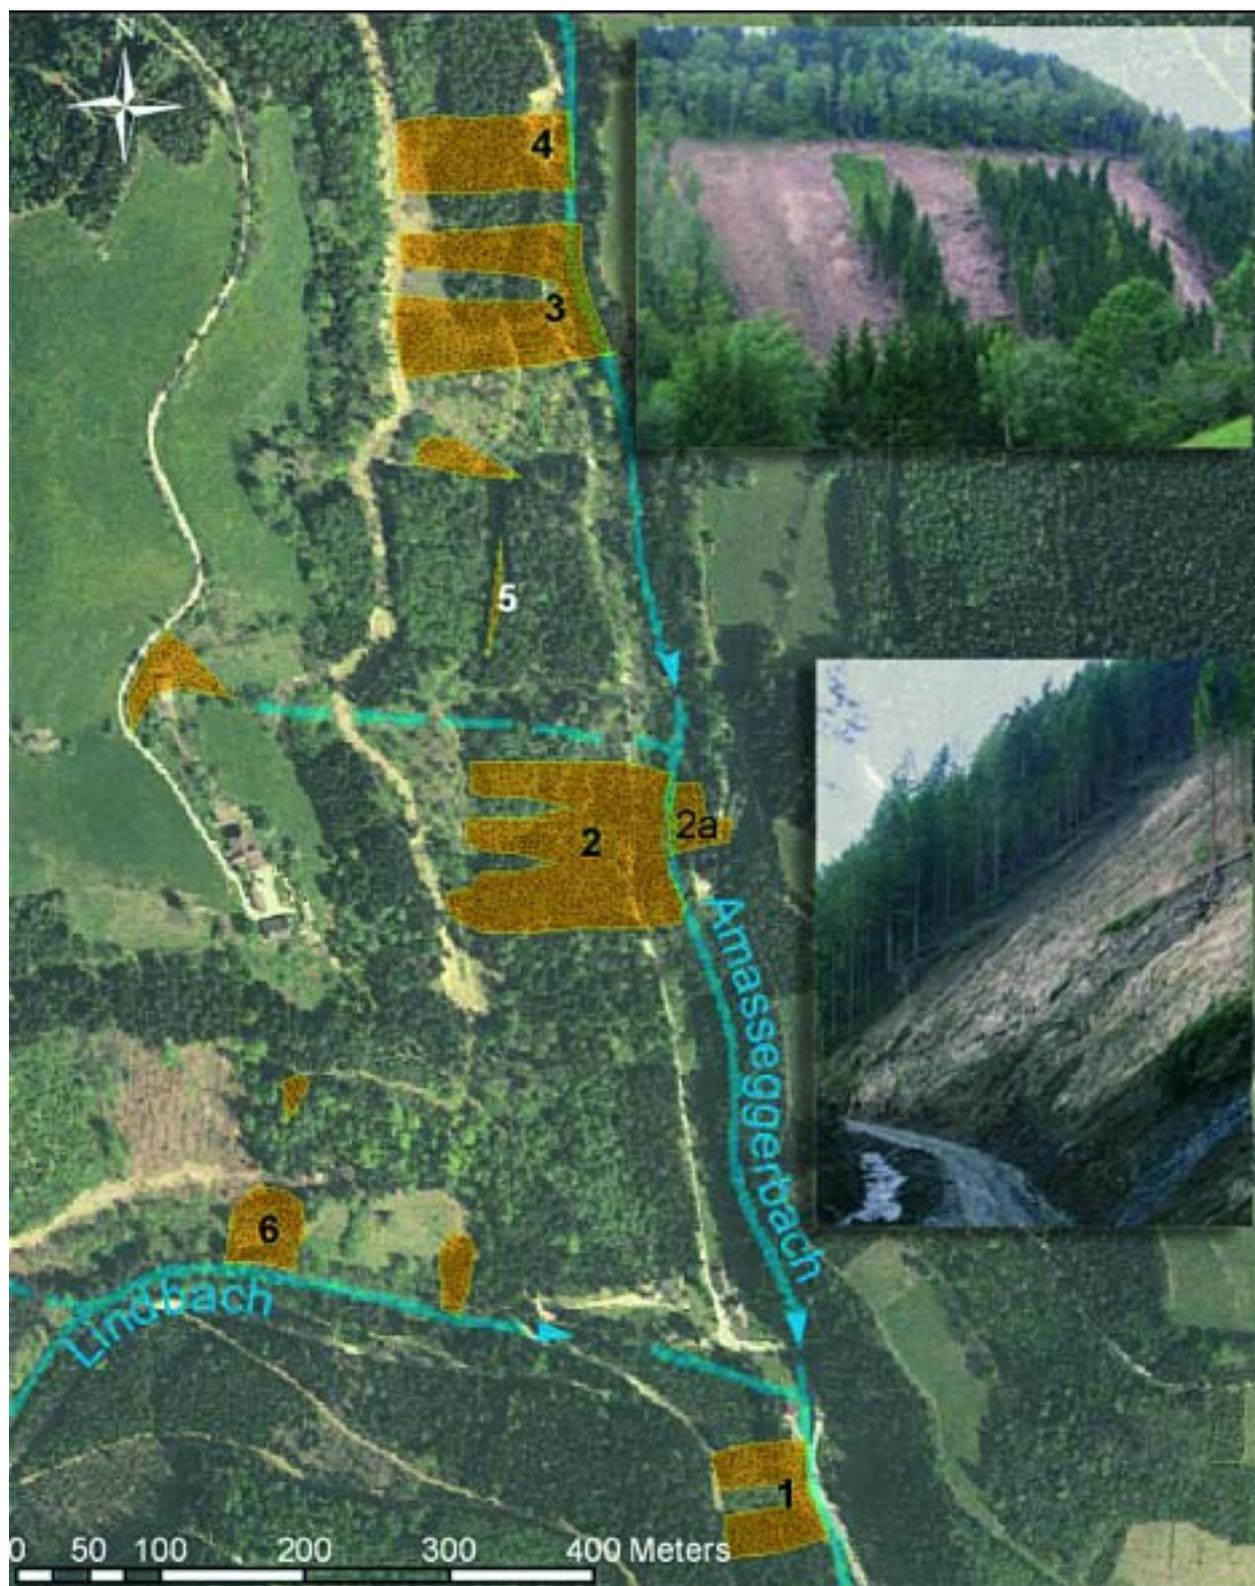
Abbildung 3.2.2-1:
Übersicht Großrutschungen im Bereich Ostabfall Hirschberg/Amassegger Bach während der Ereignisse im August 2005.

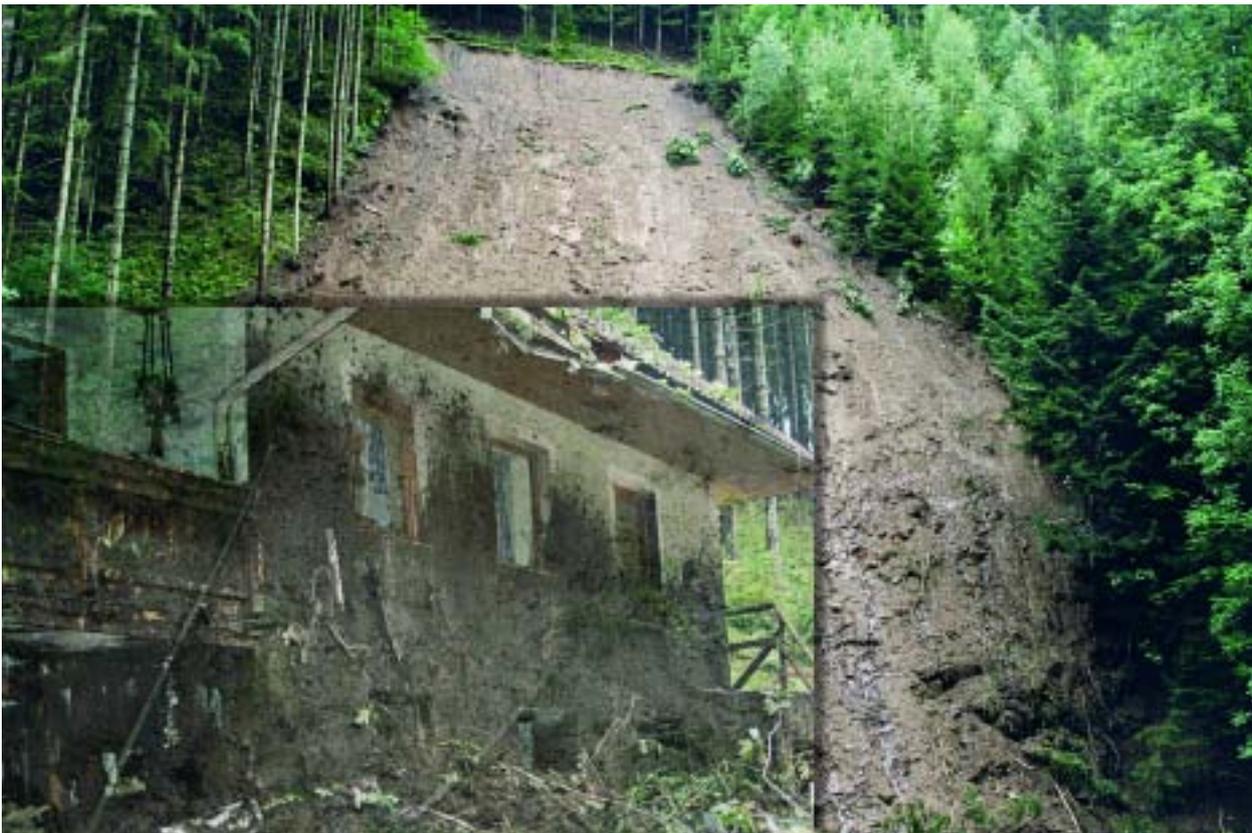
Laut Zeugenaussagen rutschte zuerst der talauwärts gelegene Teil und erst einige Zeit danach der taleinwärts gelegene Rutschungsteil jeweils in einem Schwung ab. Ein Anzeichen für relativ hohe Rutschungsgeschwindigkeiten (trotz kurzer Transportstrecke) ist, dass die Liegenschaft am Gegenhang mehrere Meter über der Bachsohle und rund 25 m vom Hangfuß entfernt liegend, bis zu 2 m hoch mit Material verfüllt wurde. Im unteren, orographisch linken Teil der Rutschung waren mehrere Quellaustritte zu beobachten. An der talseitigen Böschung des verbliebenen Waldstreifens fanden sich Anrisse, dieser Bereich muss als instabil beurteilt werden. Links und rechts der Rutschung zeigten sich bei der Begehung (Forststraße) keine weiteren Anrisse. Es ist anzunehmen, dass die Rutschungsfläche durch den Aufschließungsweg entscheidend vergrößert wurde.

Abbildung 3.2.2-2:
Oberstromiger Rutschungsteil von Rutschung 1, der die Liegenschaft Haslau 42 schwer beschädigt hat.
(Fotos: Fa. Holzerbauer)

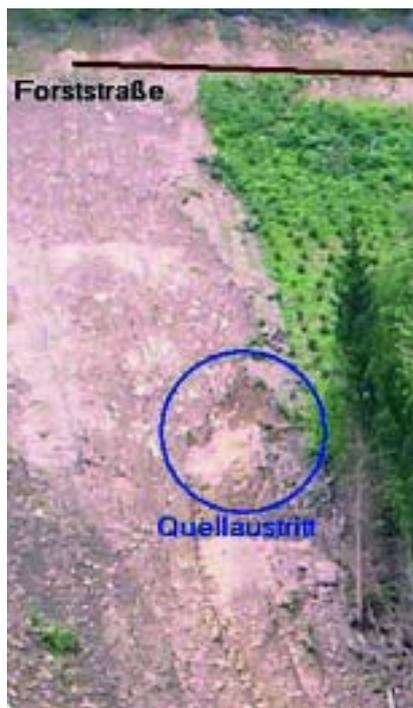
Abbildung 3.2.2-3: Links: Quellaustritt unterhalb der Forststraße (Rutschung 3).

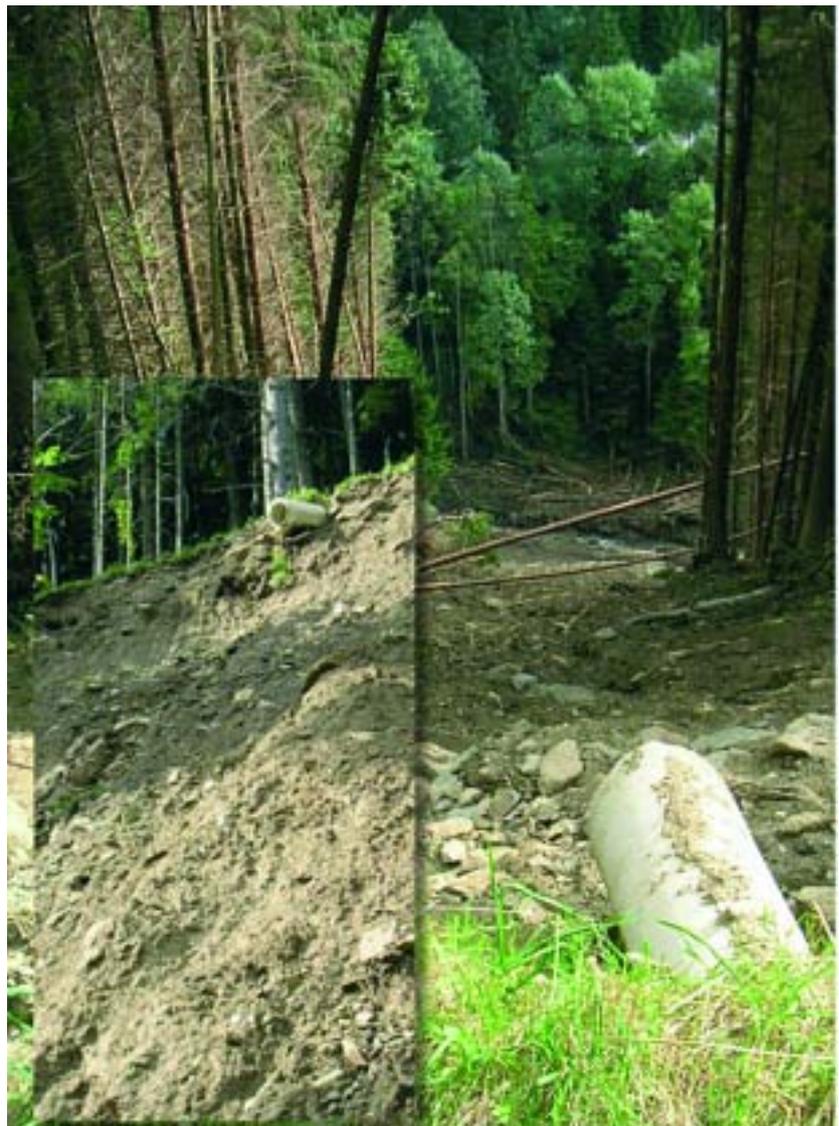
Da sich das Talprofil im Bereich der Rutschung 2 deutlich verengt, wurde der Amassegger Bach durch Rutschungsmaterial bis zu ca. fünf Meter hoch verkleust. Das ineinander verkeilte Wildholz bildete dabei relativ stabile „Dämme“, hinter denen sich in der Folge der Bach zu einem kleinen See aufstaute und Geschiebe deponiert wurde (Abbildung 3.2.2-5). Der Bach wurde weiter auf die orographisch linke Grabenseite abgedrängt und mobilisierte, durch Erosion des Hangfußes eingeschränkt, auch Geschiebe vom während des Ereignisses an und für sich stabilen, deutlich tiefgründigeren Gegenhang (2a). Die verbliebenen Waldstreifen sowie teilweise auch die Randbereiche der Rutschung sind als instabil zu betrachten, Risse an den Wegböschungen sind deutliche Hinweise darauf.

Abbildung 3.2.2-4: Rechts: Straßenentwässerung und Rutschungen (Rutschung 2).

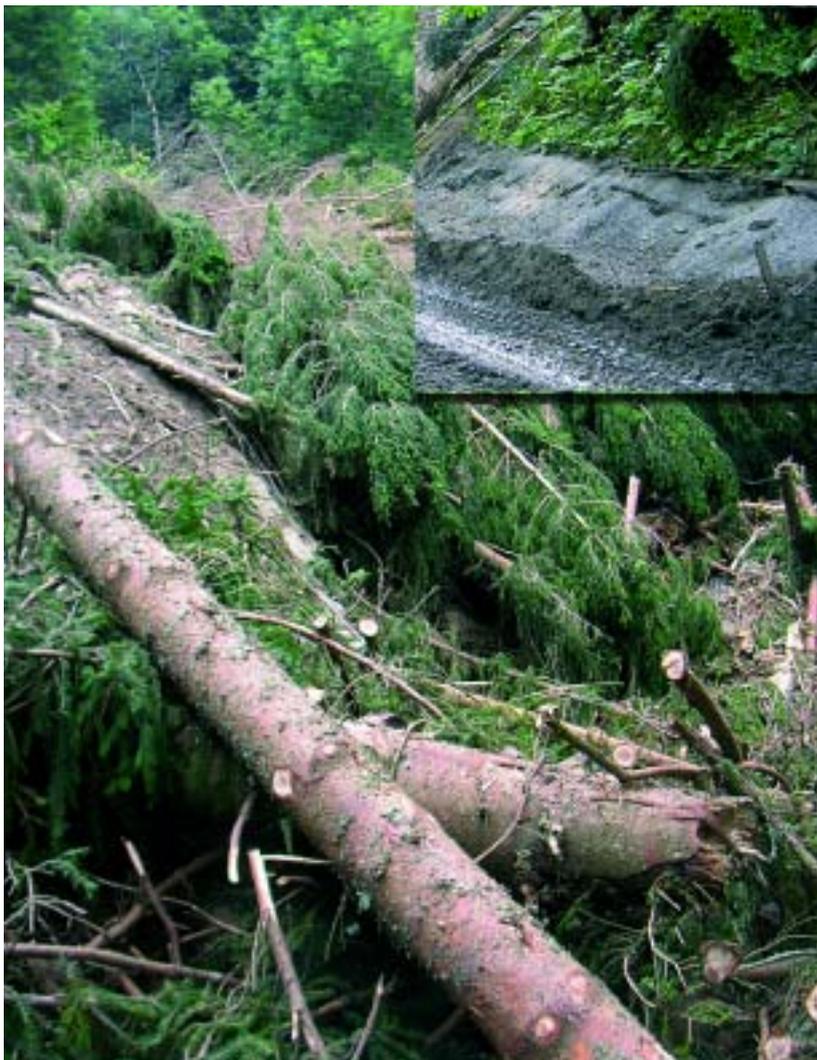
Abbildung 3.2.2-5: Dammartige, „stabile“ Verklausung mit hohem Wildholzanteil, dahinter Bildung eines Sees und Geschiebeablagerung.

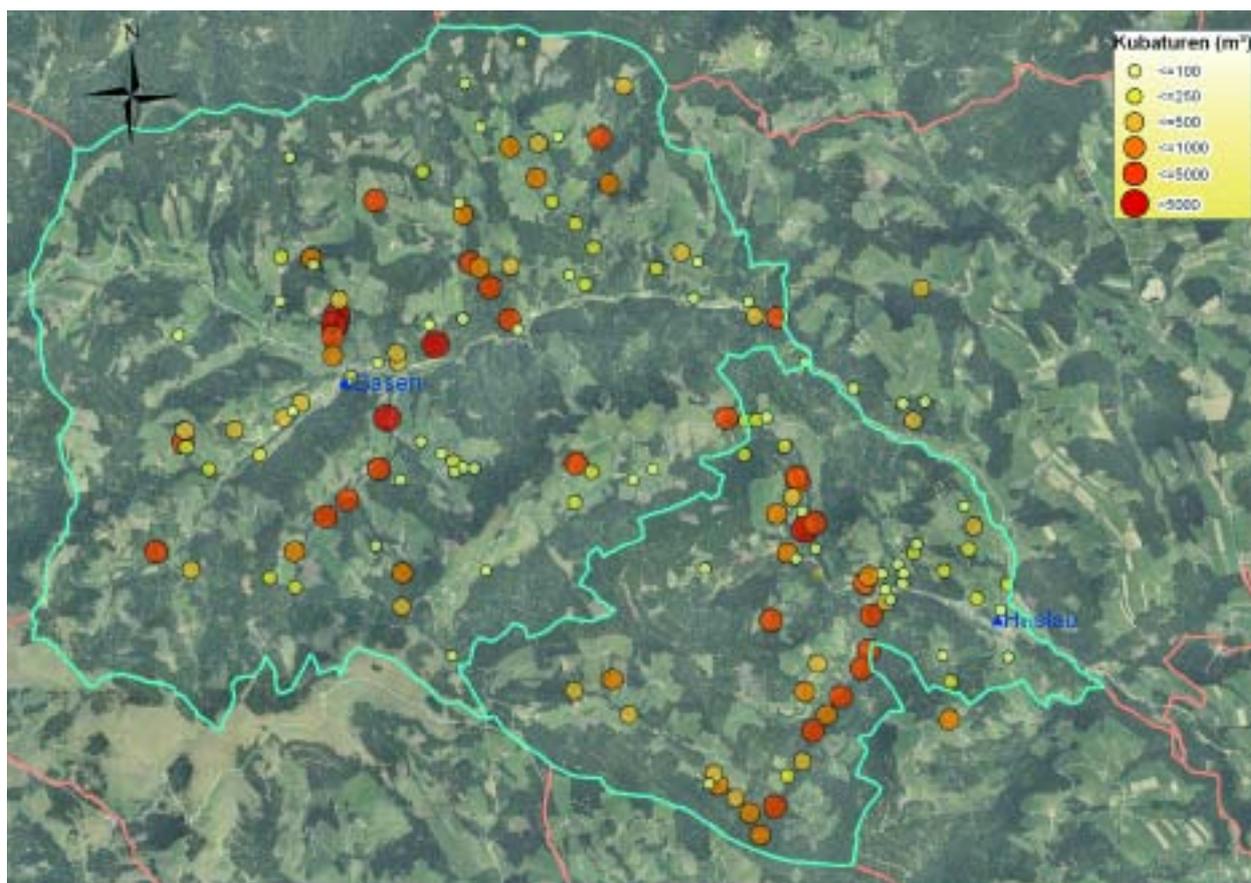
Abbildung 3.3.1.1-1
Lage und Kubatur der Massenbewegungen in den Gemeinden Gasen und Haslau.

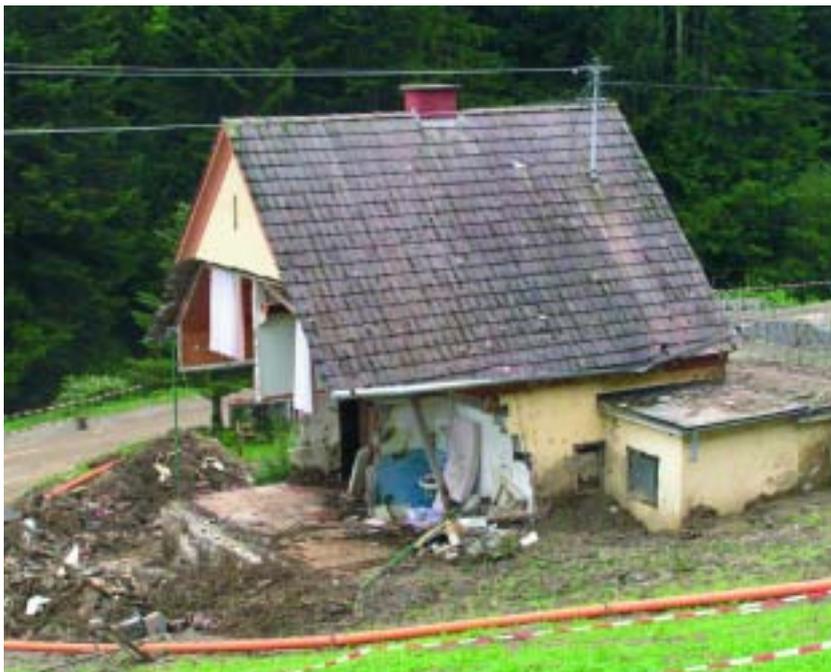
Bei einer Rutschung im Gemeindegebiet Gasen waren zwei Todesopfer zu beklagen. Die losgelösten Rutschungsmassen zerstörten ein Wohngebäude (Abbildung 3.3.2.1-1) in dem sich die beiden Personen aufhielten, wobei eine noch am Ereignisort verstarb, die zweite im Krankenhaus ihren Verletzungen erlag. In den anderen Gemeinden wurden keinen Personen verletzt oder getötet.

Abbildung 3.3.2.1-1:
Zerstörtes Wohngebäude in der Gemeinde Gasen.

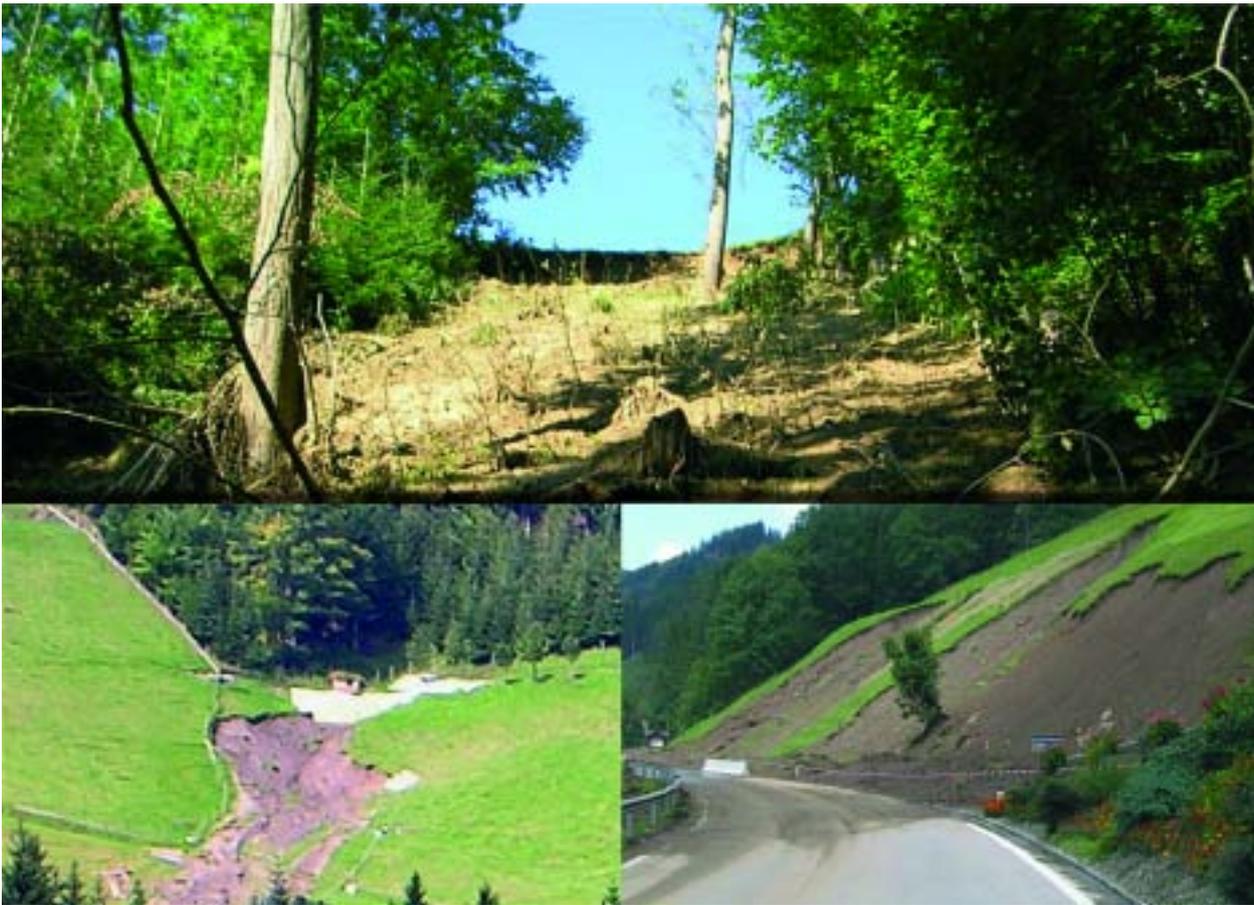
Abbildung 3.3.3.2-1:
Rutschungsanriss an einer Geländekante (Wiese/Wald, Piregg, oberes Bild), Hangexplosion im Bereich einer Quelle (Gasen/Mitterbach, Bild links unten), großflächige Rutschung der bergseitigen Böschung im Unterhangbereich (Gasenbach/L104, Bild rechts unten).

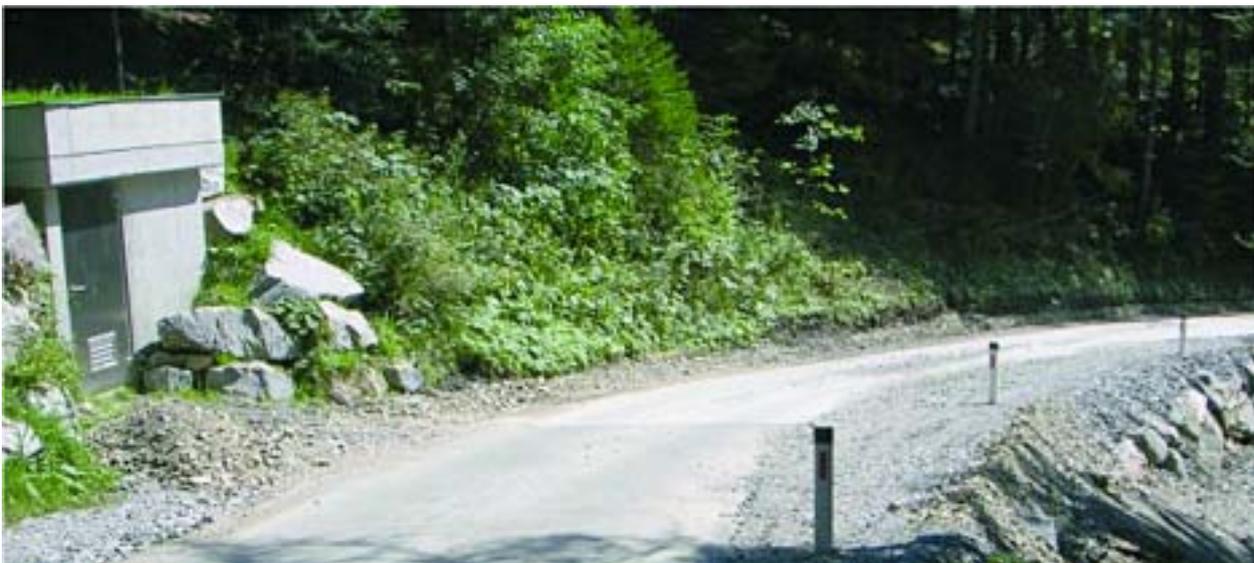
Abbildung 3.3.3.2-2:
Teilweise abgerutschte (bereits wieder hergestellte) Fahrbahn des Zufahrtsweges Sonnleit'n (Gasen) im unmittelbaren Bereich der Quellfassung (Bauwerk links).

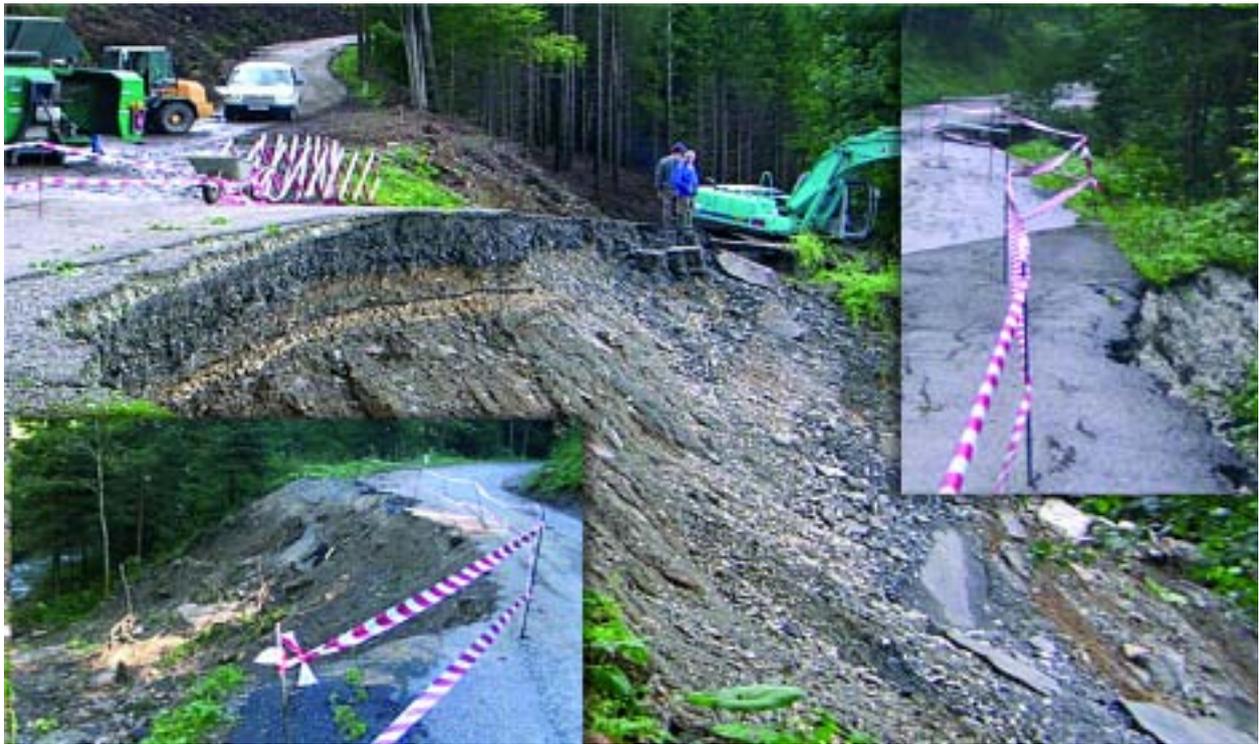
Abbildung 3.3.3.2-3:
Abgerutschte talseitige Böschungen im Zufahrtsbereich zum Haslauer Graben.
