BFW-DOKUMENTATION 6/2007
Bundesforschungs- und Ausbildungszentrum für
Wald, Naturgefahren und Landschaft

**Dokumentation und Analyse
der Schadensereignisse 2005
in den Gemeinden Gasen und
Haslau (Steiermark)**

*Documentation and Analyses of
Disasters 2005 in the Communities of
Gasen and Haslau (Styria)*

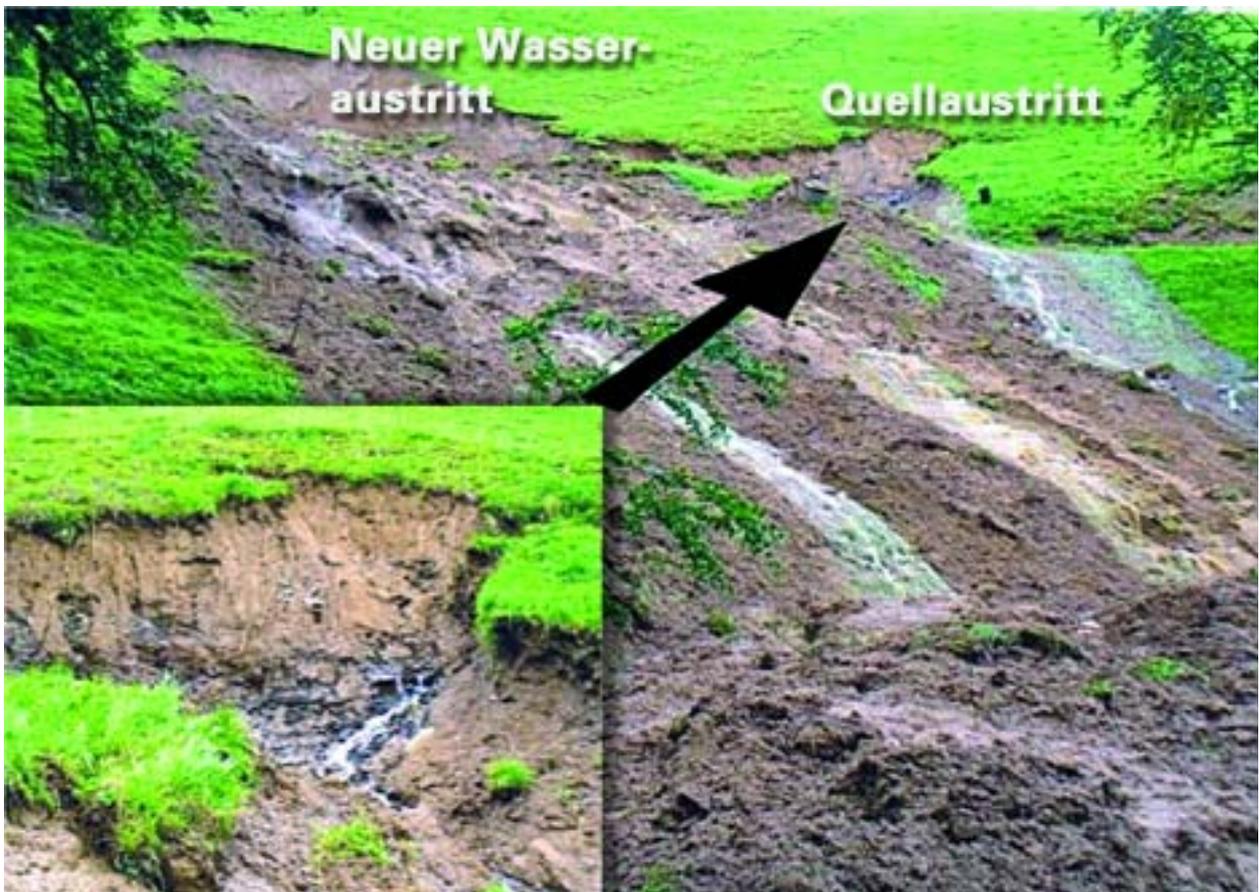
Abbildung 3.3.3.2-4:
Hangexplosionen mit starkem Wasseraustritt auch noch mehrere Stunden nach der Rutschung. Hierbei ist ein neuer Quellaustritt (orographisch rechts oberhalb) entstanden (Fotos: Reitbauer, Birkfeld).

In der Nähe von Quellen kam es aufgrund der enormen im Untergrund abfließenden Wassermengen zum Teil zu massiven Wasseraustritten (Abbildung 3.3.3.2-4). Darüber hinaus wurden durch Veränderung der Wasserwegigkeit auch Wasseraustritte an neuen, bisher nicht auffallend feuchten Stellen beob-

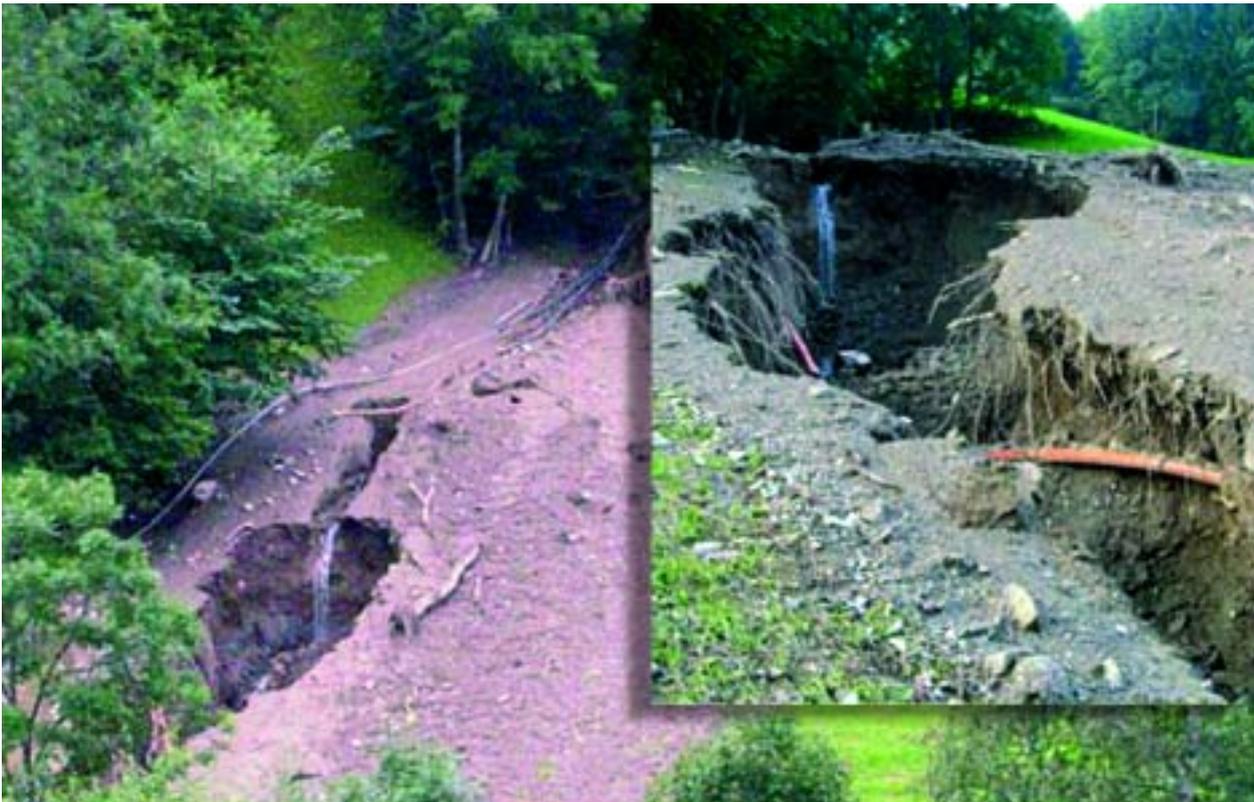
Abbildung 3.3.3.2-5:
Tiefenerosion und Neubildung einer Runse infolge einer Hangmure, (Gasen, Oberlauf Amassegger Bach).

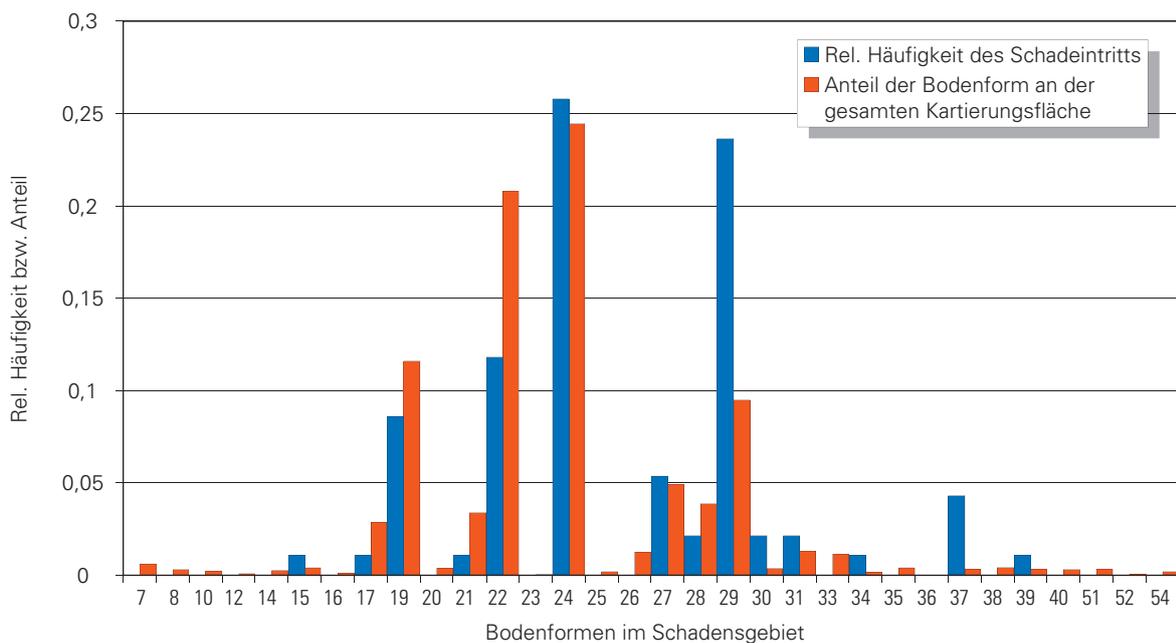
Abbildung 3.5.2-1: Vergleich der relativen Häufigkeiten der Schäden bei den einzelnen Bodenformen mit den Gebietsanteilen im Kartierungsgebiet der Bodenformen.

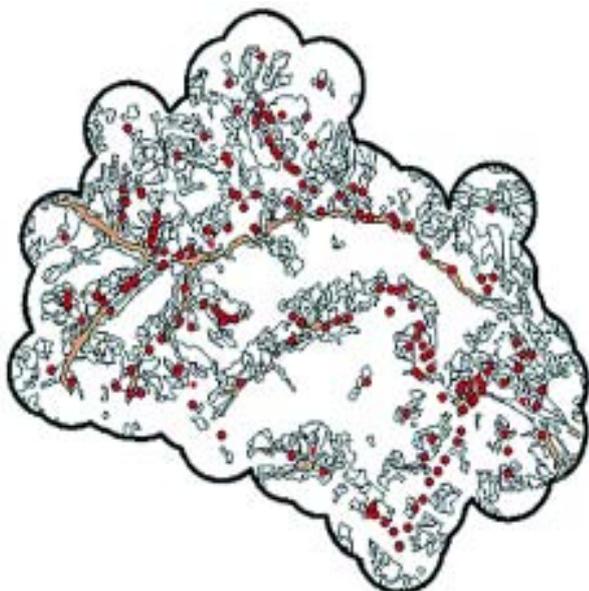
Abbildung 3.5.2-2: Lage der Bodenform 29 lt. Landwirtschaftlicher Bodenkartierung (braune Flächen), Verschneidung mit der Lage der Schäden (rote Punkte) im Untersuchungsgebiet.

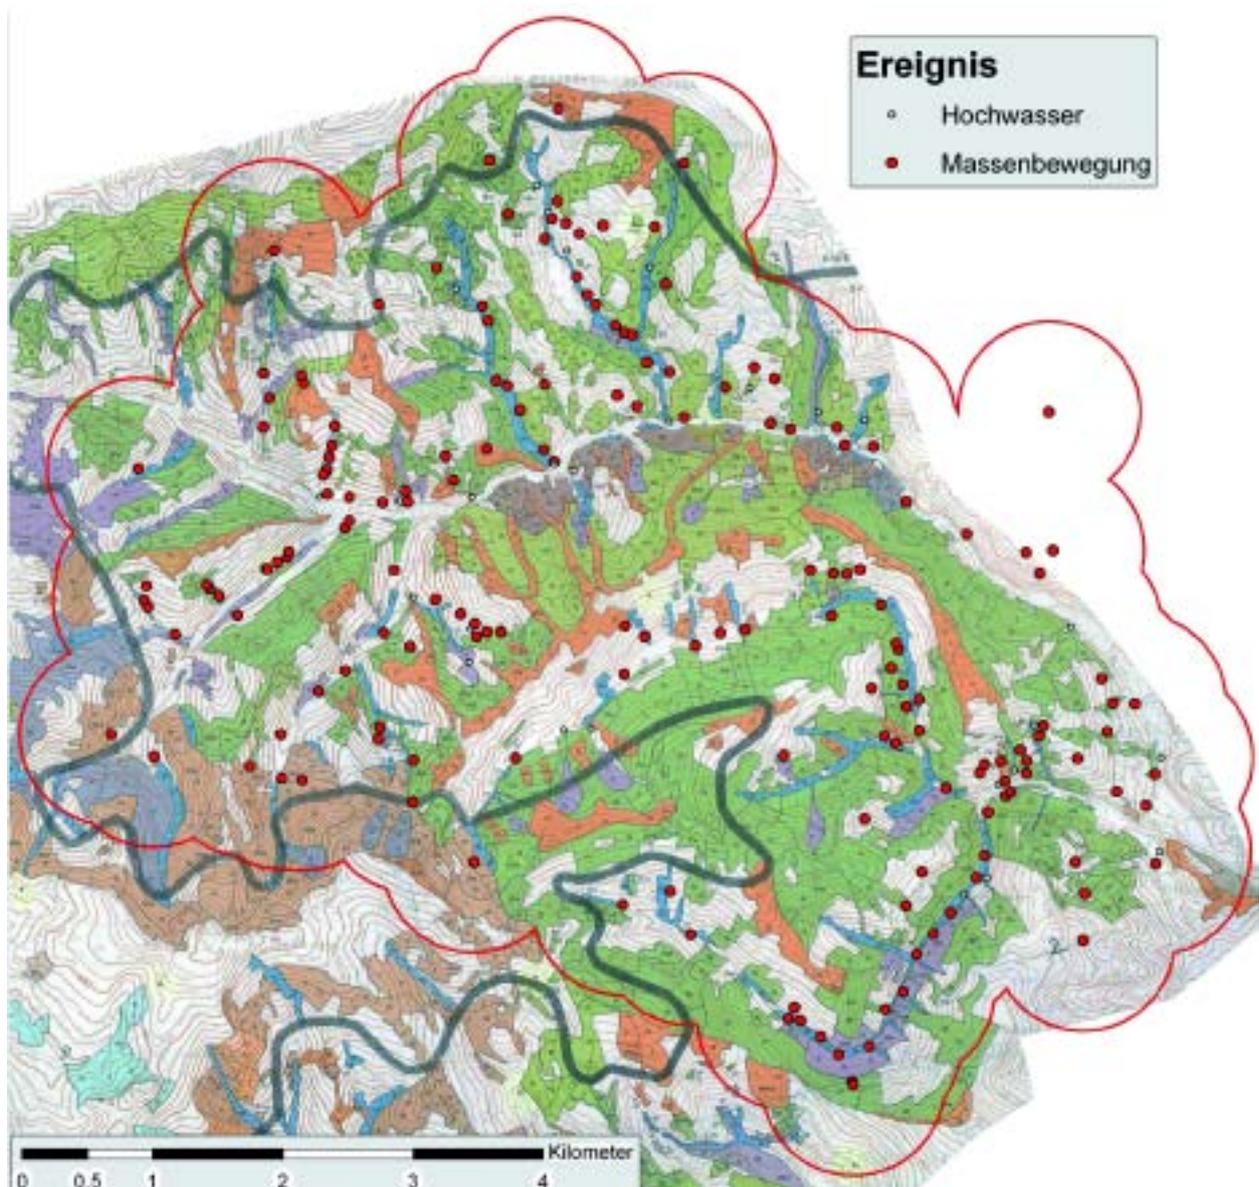
Abbildung 3.5.3-1:
Standortskartierung aus den Jahren 1957-1960 des damaligen Instituts für Standortskunde des BFW (ehemals Forstliche Bundesversuchsanstalt) im Bereich des Untersuchungsgebietes, Verschneidung mit der Lage der aufgetretenen Schäden.

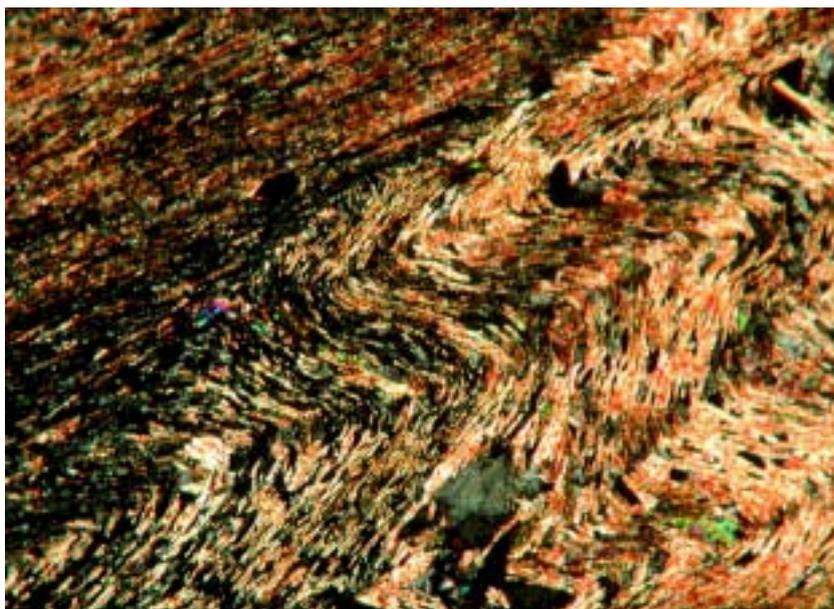
Abbildung 3.6.1-1:
Probennummer GR_05 - Granatglimmerschiefer (neben der starken duktilen Verformung wirkt sich der erhöhte Glimmeranteil auf die Teilbeweglichkeiten aus).

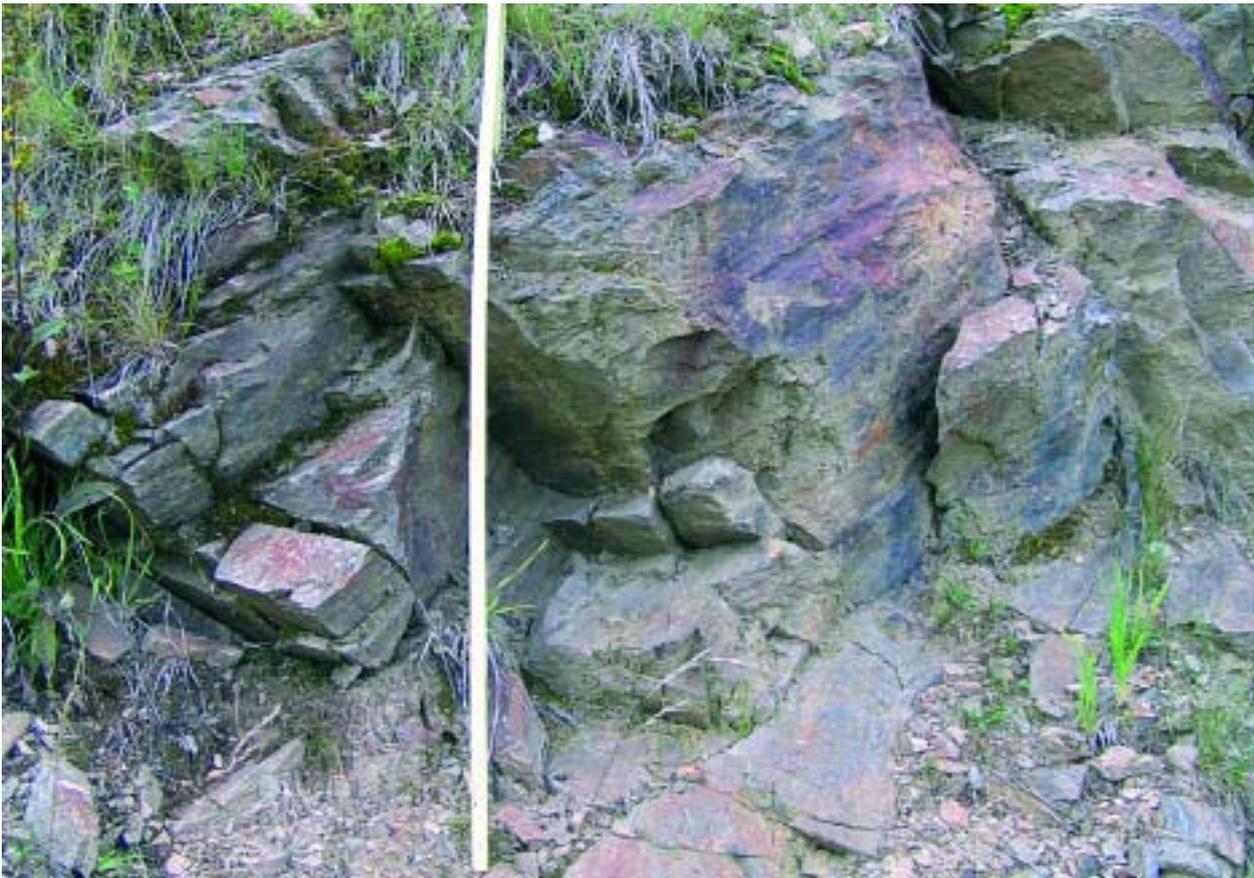
Abbildung 3.6.1-2:
 Aufschlusspunkt GR_11- Ausgeprägtes Kluftsystem in kompetenten Paragneisen.

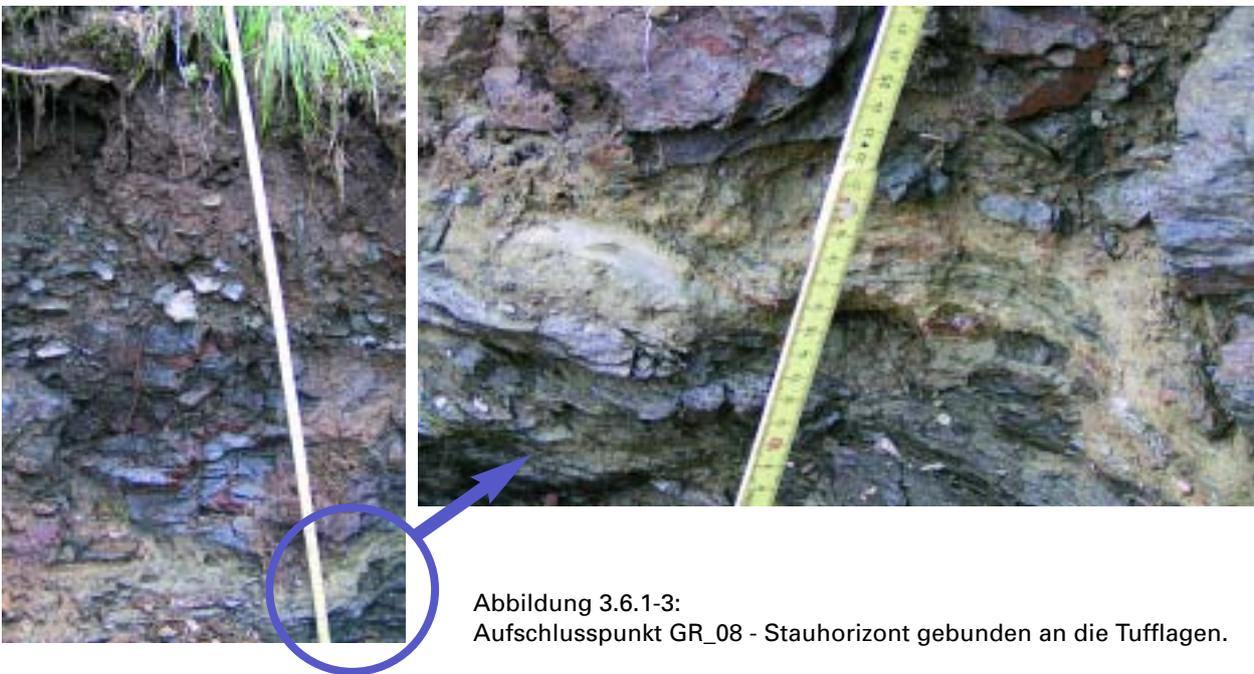
Abbildung 3.6.1-3:
 Aufschlusspunkt GR_08 - Stauhorizont gebunden an die Tufflagen.

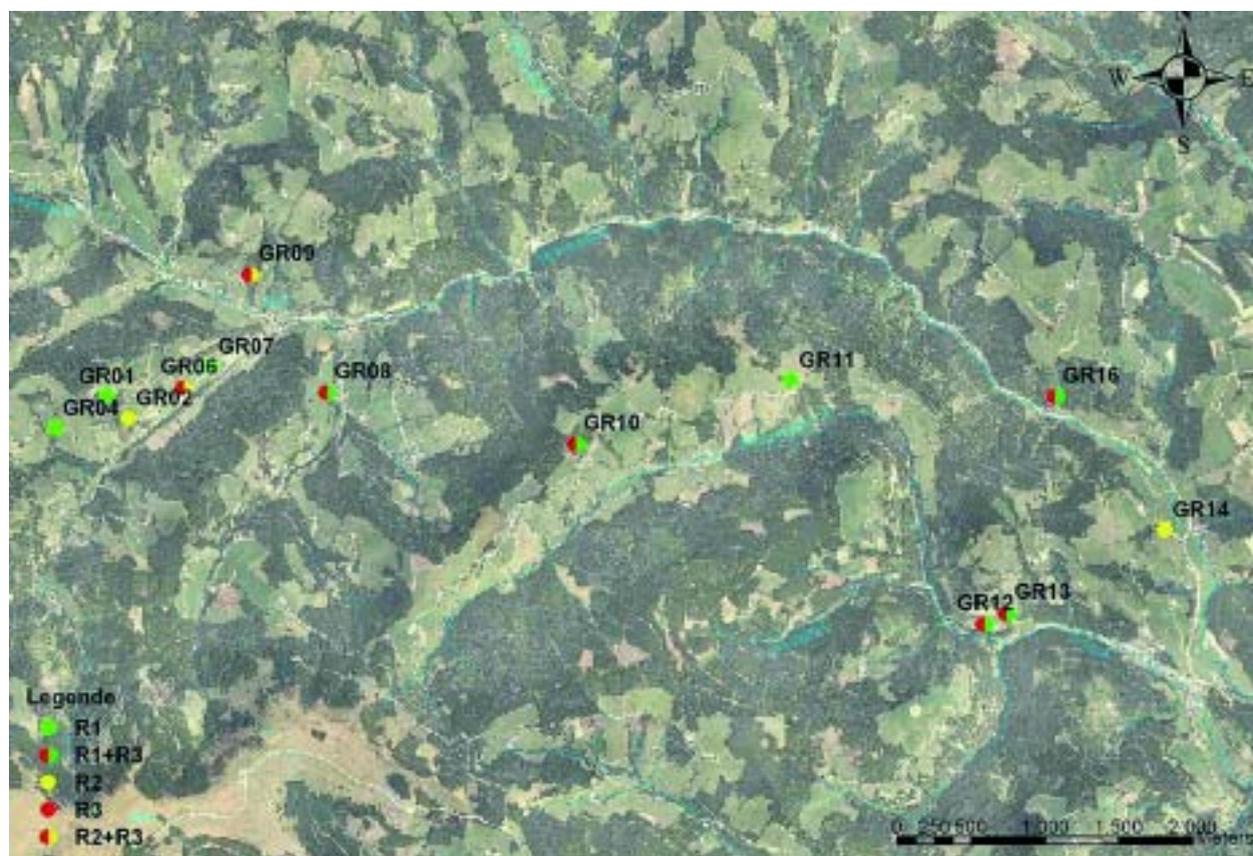
Abbildung 3.6.4-1:
Räumliche Verteilung der Rutschungstypen R1, R2 und R3

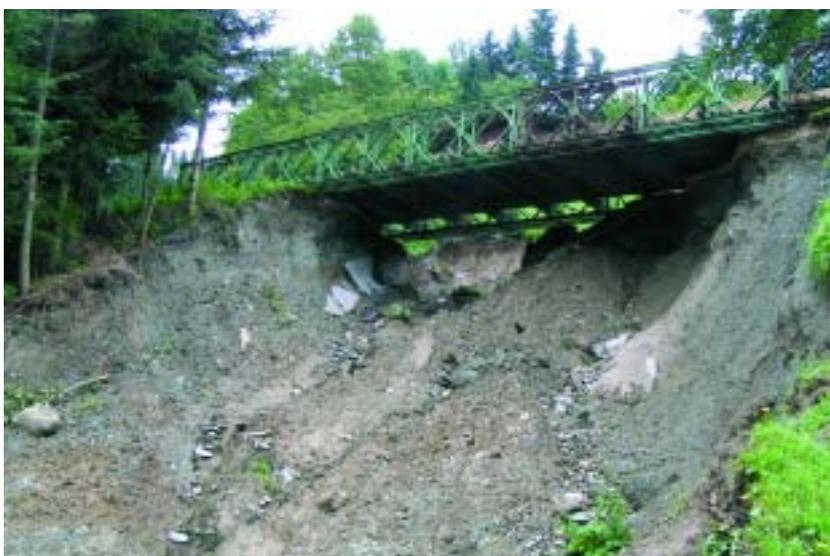
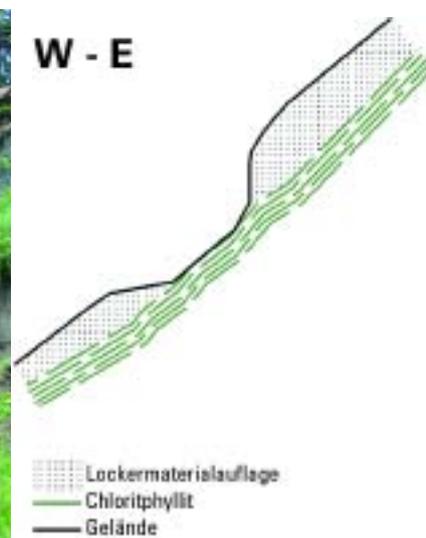
Abbildung 3.6.4-2: Beispiel für eine Rotationsrutschung - Gleitfläche Lockermaterial zu Festgestein (GR_04; Typ R1).

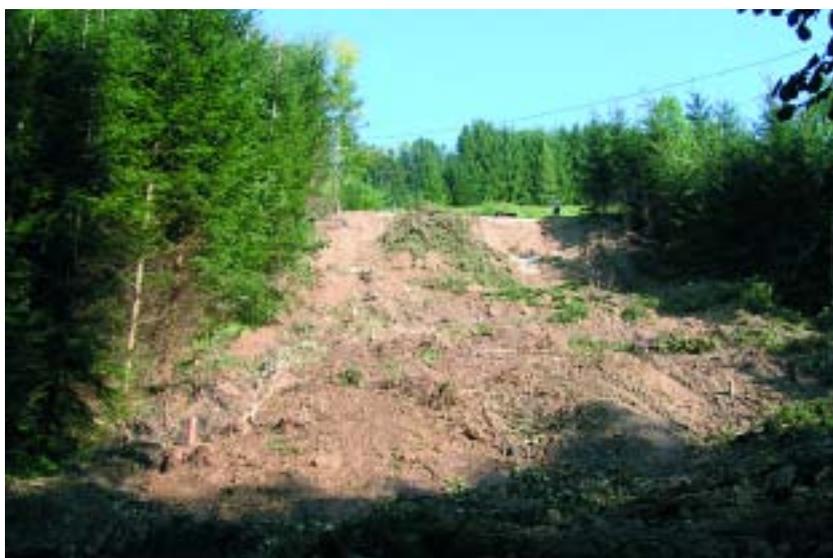
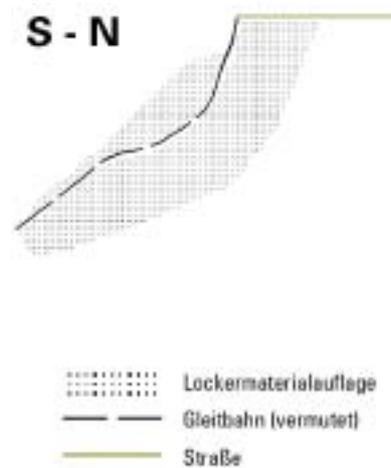
Abbildung 3.6.4-3:

Beispiel für eine Rotationsrutschung - ohne erkennbare präformierte Gleitfläche (GR_09; Typ R2).

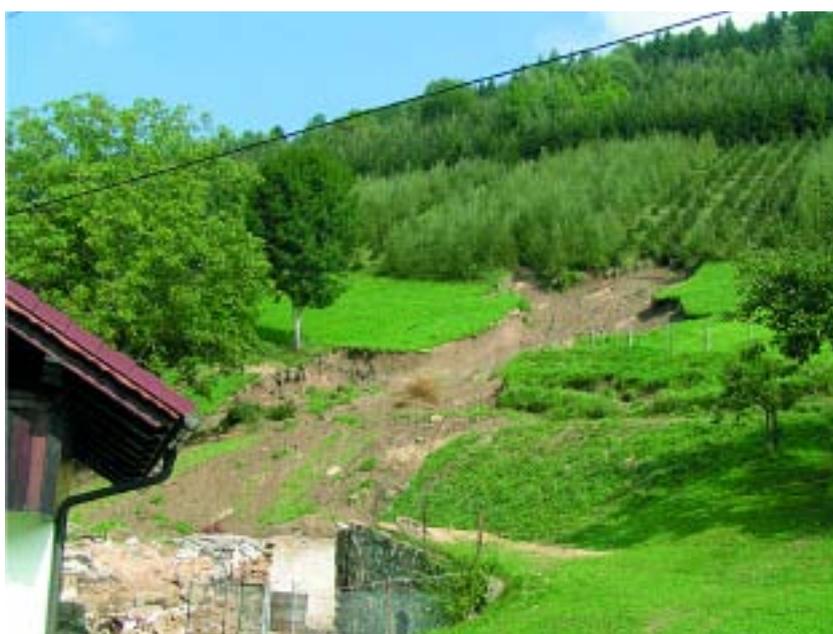
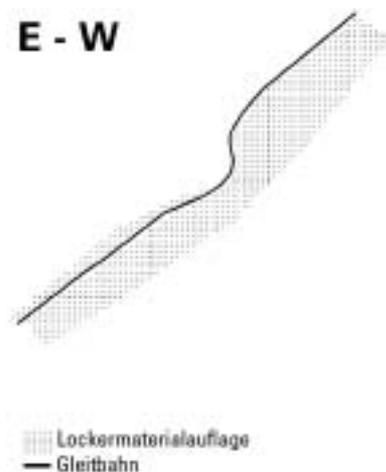
Abbildung 3.6.4-4:

Beispiel für eine initiale Rotationsrutschung - Prozess Murgang/Hangmure (GR_12; Typ R3).

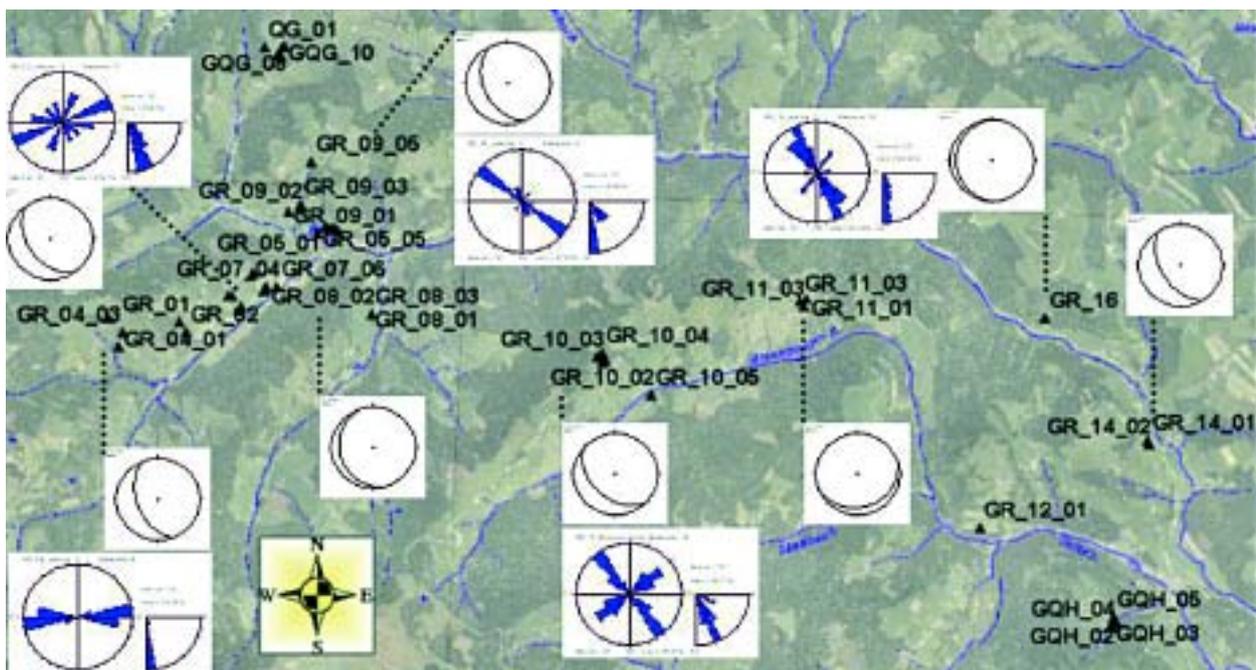
Abbildung 3.6.5-1: Strukturgeologische Übersichtsaufnahme: Schieferungseinfällen nach SW - W (schwarz), Darstellung des Kluftsystems in Kluftrosen (blau).

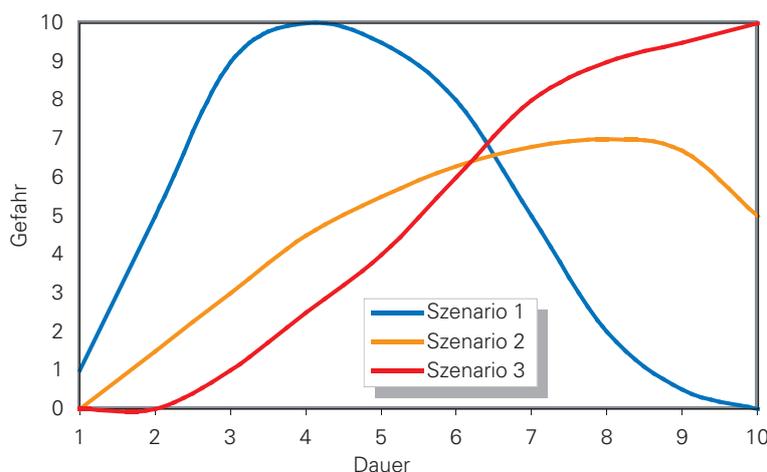
Abbildung 4.1.1-1:
Schematische Darstellung des Gefahrenverlaufs in Abhängigkeit von der Niederschlagsdauer (Hagen, 2006 unveröffentlicht).

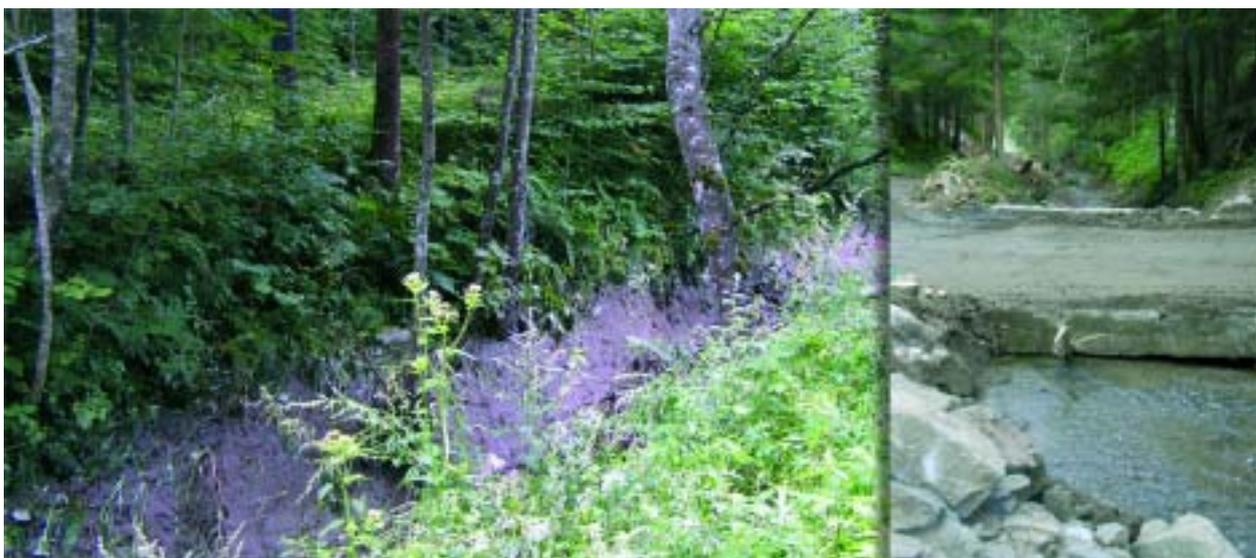
Abbildung 4.1.1.1-1:
 Lindbach: Deutlich sichtbare Anschlaglinie der Abflusswelle im Gerinne oberhalb der Mündung in den Amassegger Bach (knapp 400 m unterhalb Rutschung 6) und im Bereich der Straßenquerung (ca. 230 m unterhalb Rutschung 6).

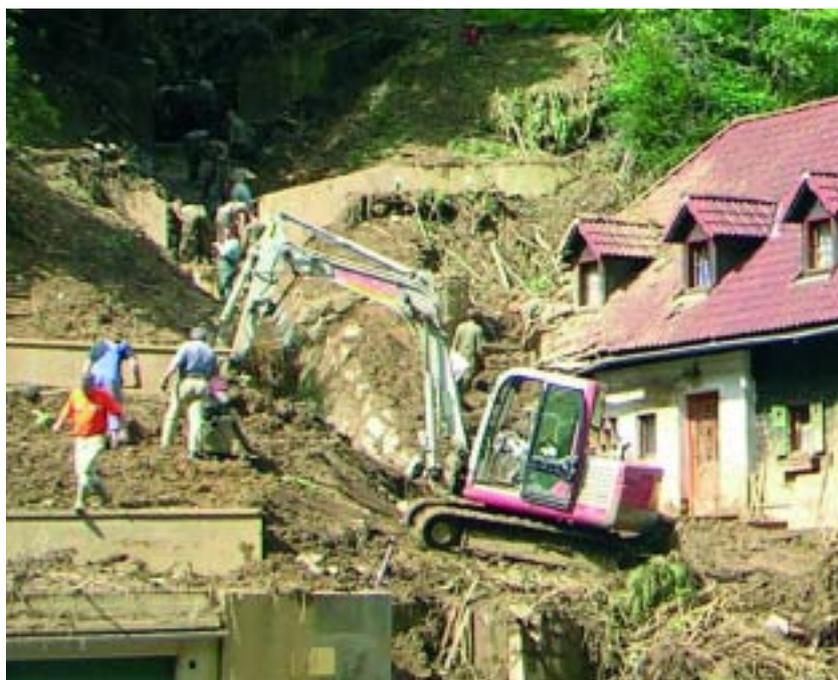
Abbildung 4.1.2.1-2: Schadensreduzierende Wirkungsweise einer Künette (Haslau, linksufriger Seitengraben Teitzbach).

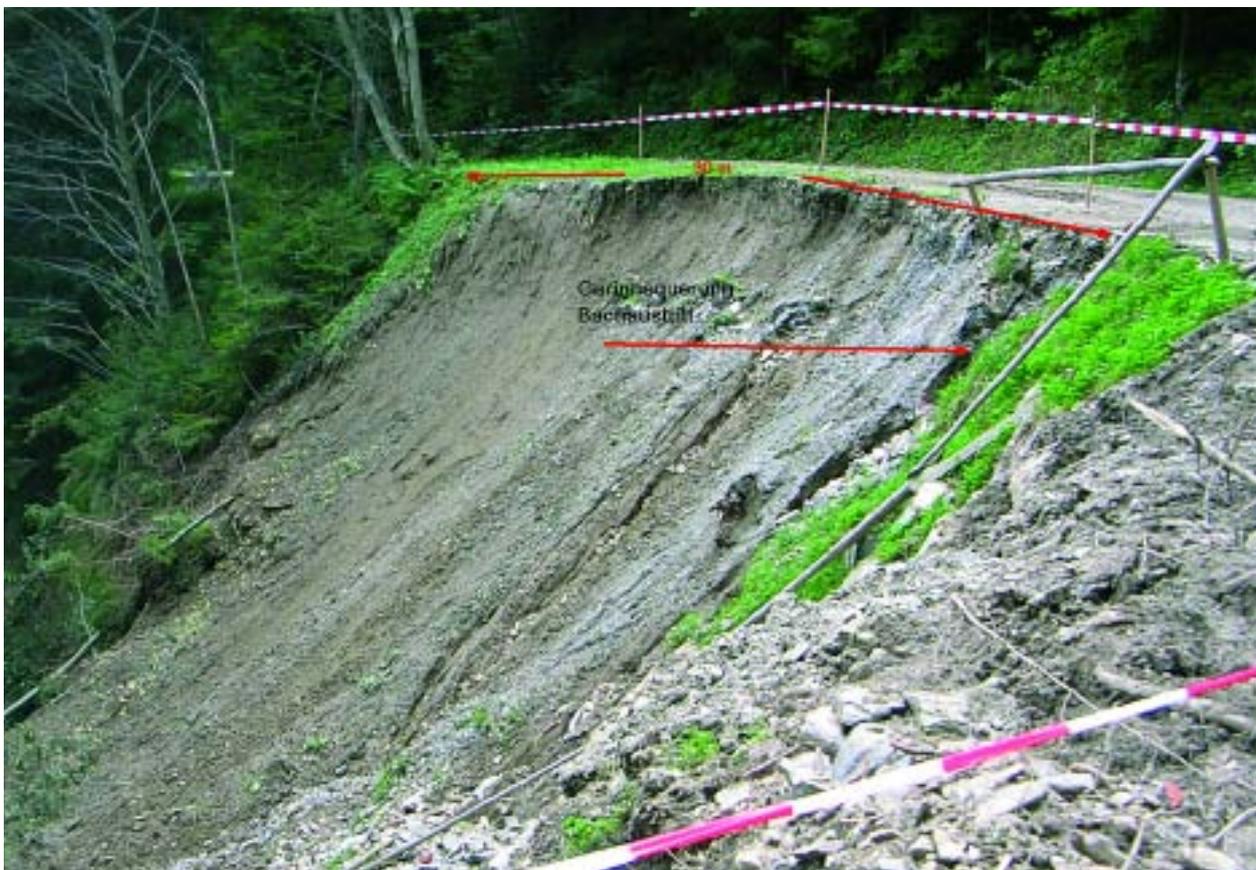
Abbildung 4.1.3.2-1: Gerinneaustritt nach Verlegung des Querschnittsprofils bei einem Zubringer zum Gasenbach im Bereich Hof Schirner.

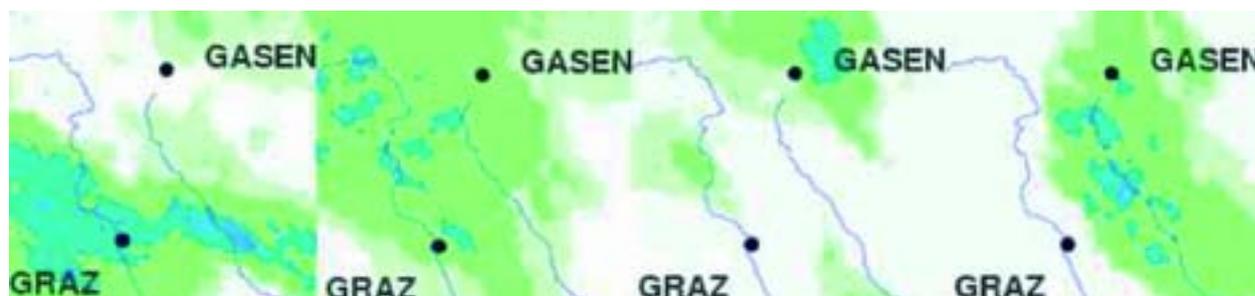
Abbildung 4.3.1.2-1:

Zeitlicher Verlauf der Niederschlagstätigkeit lt. INCA 21.8.2005 - Darstellung der Stundensummen von 13:00, 15:00, 17:00 und 19:00. Das Auftreten des zweiten, schadensauslösenden Niederschlagsmaximums zwischen Gasen und Haslau ist gut erkennbar.

Die höchst mögliche zeitliche Auflösung sind 15-Minuten-Niederschlagssummen, auf deren Basis für beliebige längere Zeiträume die Niederschlagssummen gebildet werden können. Die beim Ereignis in Gasen und Haslau erreichte Qualität ist dabei recht gut, wie ein Vergleich mit der Messstelle Birkfeld des Hydrographischen Dienstes zeigt. Die Interpretation der meteorologischen Abläufe wird über die zeitlich gestaffelte, räumliche Darstellung der Niederschlagsverteilung durch INCA wesentlich erleichtert bzw. verbessert (Abbildung 4.3.1.2-1 bzw. Kapitel 2.3.3.3. Ereignisablauf).

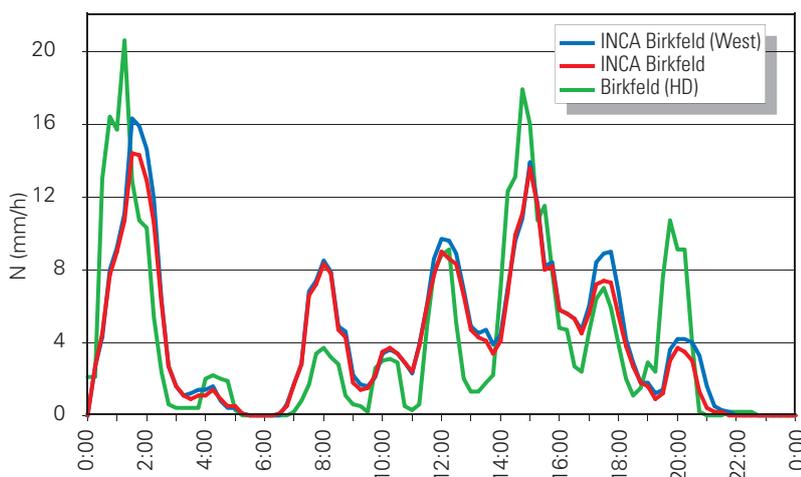
Abbildung 4.3.1.2-2:
Vergleich der Messdaten der Hydrologischen Landesmessstelle Birkfeld (HD) mit den von INCA errechneten Niederschlagswerten für diesen Punkt.

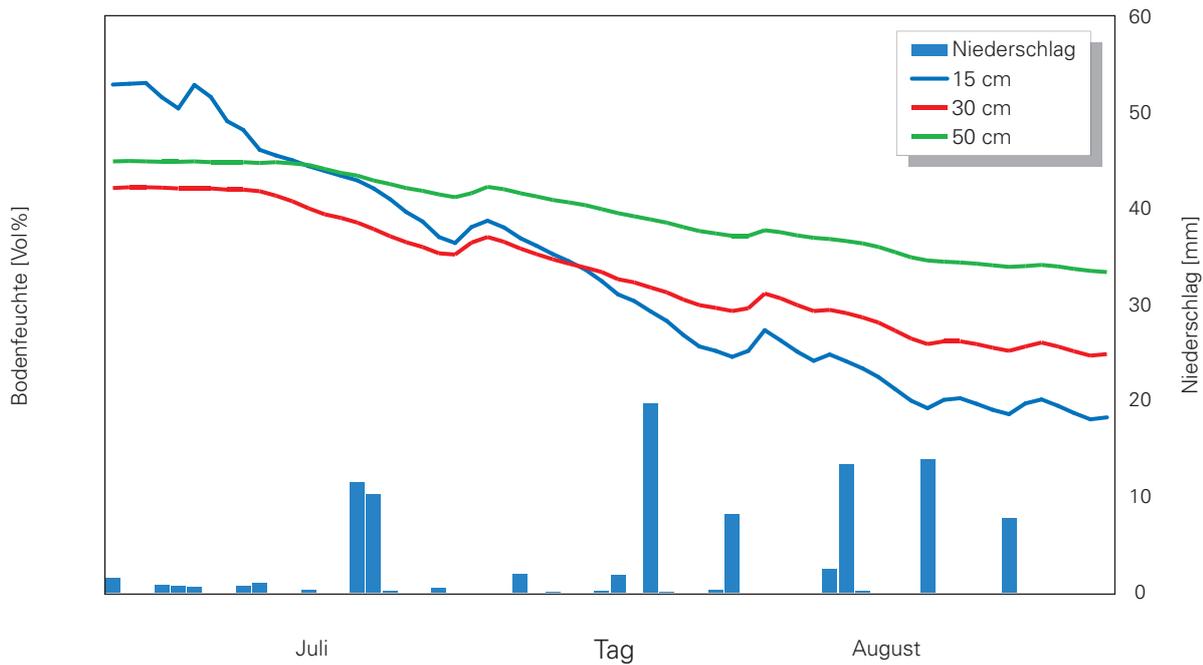
Abbildung 4.4-2: Bodenfeuchte in drei Tiefen (15 cm, 30 cm, 50 cm) und Niederschlag an der Versuchsfläche im Commendewald bei Fürstenfeld im Juli und August 2004.

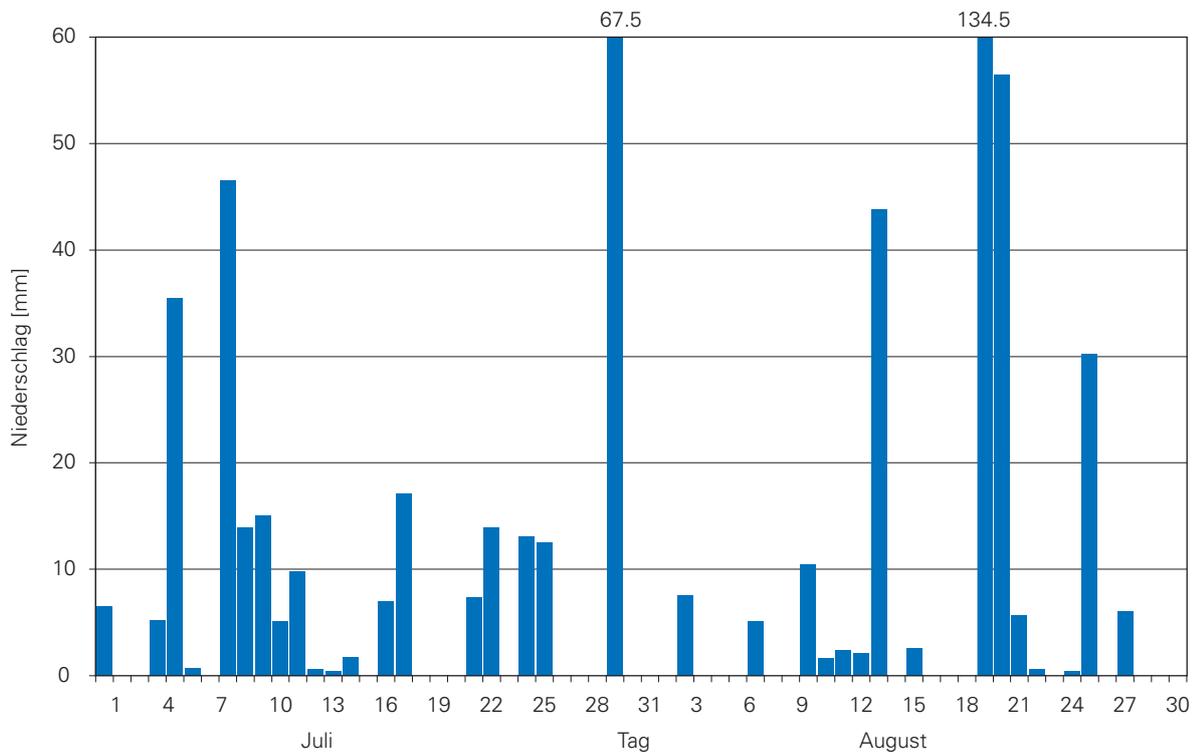
Abbildung 4.4-3: Niederschlag an der Station Hohenau an der Raab (Juli und August 2005).

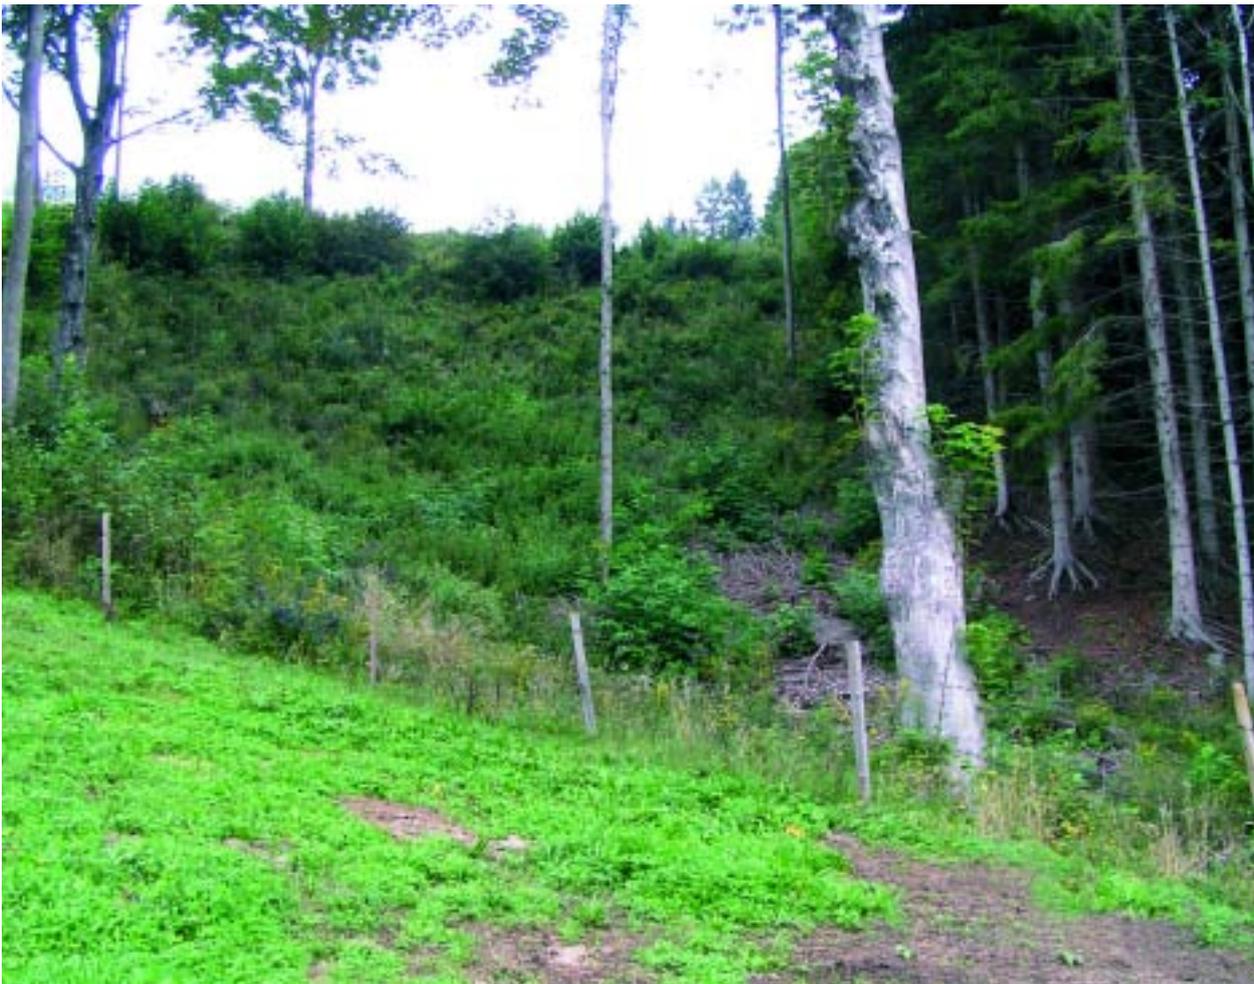
Abbildung 4.5.3-1:
Relikter Anbruch aus Rotationsrutschung - Vernässungszone im eingesackten Bereich (Aufschlussnummer GR_06).
