MITTEILUNGEN  
DER FORSTLICHEN BUNDES-VERSUCHSANSTALT  
WIEN

123. Heft

LAWINENEREIGNISSE UND WITTERUNGSABLAUF  
IN ÖSTERREICH

Winter 1972/73 und 1973/74  
ODC 116.3

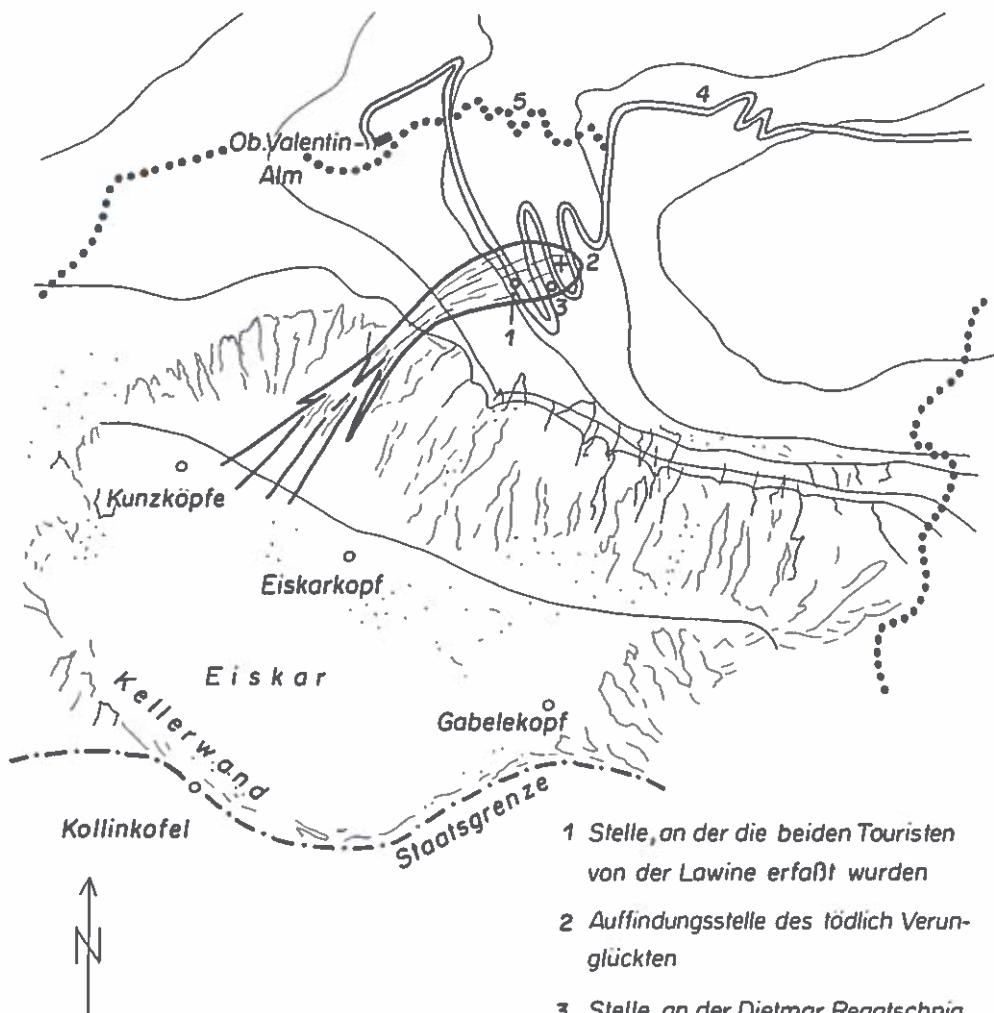
Nr. 7

SKIZZE ZUM LAWINENUNGLÜCK BEI DER  
OBEREN VALENTINALM

ins Valentintal abzweigt, wurde der Wagen abgestellt und ca. um 13<sup>30</sup> Uhr der Aufstieg mit Schiern und Fellen angetreten. Zwischen der Unteren und Oberen Valentinalm benützten sie, wohl wegen der bei dem vielen Neuschnee leichteren Spurarbeit, nicht den steilen alten Weg oder den Steig, welche beide links (nördlich) des Valentinbaches und lawinensicher verlaufen, sondern sie stiegen entlang der Trasse des vor einigen Jahren in Kehren unterhalb der Wände des Kellerwandmassivs neu angelegten Almweges auf, dessen Konturen gut erkennbar waren und keine gefährlichen Verwehungen oder Brettbildungen zeigten. Das Tagesziel war wegen der vorgerückten Tageszeit die Obere Valentin-Almhütte (1.540 m Seehöhe).

Als die beiden gegen 16<sup>30</sup> Uhr die letzte Kehre unterhalb der Kellerwand passiert hatten, d.i. etwa 500 m vor der Oberen Valentin-Almhütte, wurden sie in ca. 1.480 m Höhe durch eine von oben über die Wände zwischen den Kunzköpfen (2.291 m) und dem Eiskarkopf (2.289 m) herabkommende, trockene Lockerschneelawine ("Neuschnee-Lawine") überrascht, erfaßt und verschüttet. Dietmar Regatschnig konnte sich nach etwa 70 m selbst aus der zum Stillstand gekommenen Lawine befreien, während Johann Stank weiter mitgerissen und vollkommen verschüttet wurde. Regatschnig begann sofort fieberhaft nach seinem Gefährten zu suchen und durchwühlte mit der Kraft der Verzweiflung den Lawinenschnee an der Stelle, wo er Stank vermuten konnte. Als sich dies als vergeblich erwies, mußte er sich entschließen, Hilfe zu holen. Da seine Schier in der Lawine geblieben waren, mußte er den Weg bis zur Kreuztratte (etwa 3 - 4 km) im tiefen Neuschnee zu Fuß zurücklegen. Unglücklicherweise hatte den Wagenschlüssel der verschüttete Stank bei sich, und es kam auch lange Zeit kein Auto, so daß Regatschnig erst nach weiteren ca. 4 km Fußmarsch von einem Autofahrer nach Mauthen mitgenommen wurde. Dort konnte er um 19<sup>10</sup> Uhr den Unfall melden.

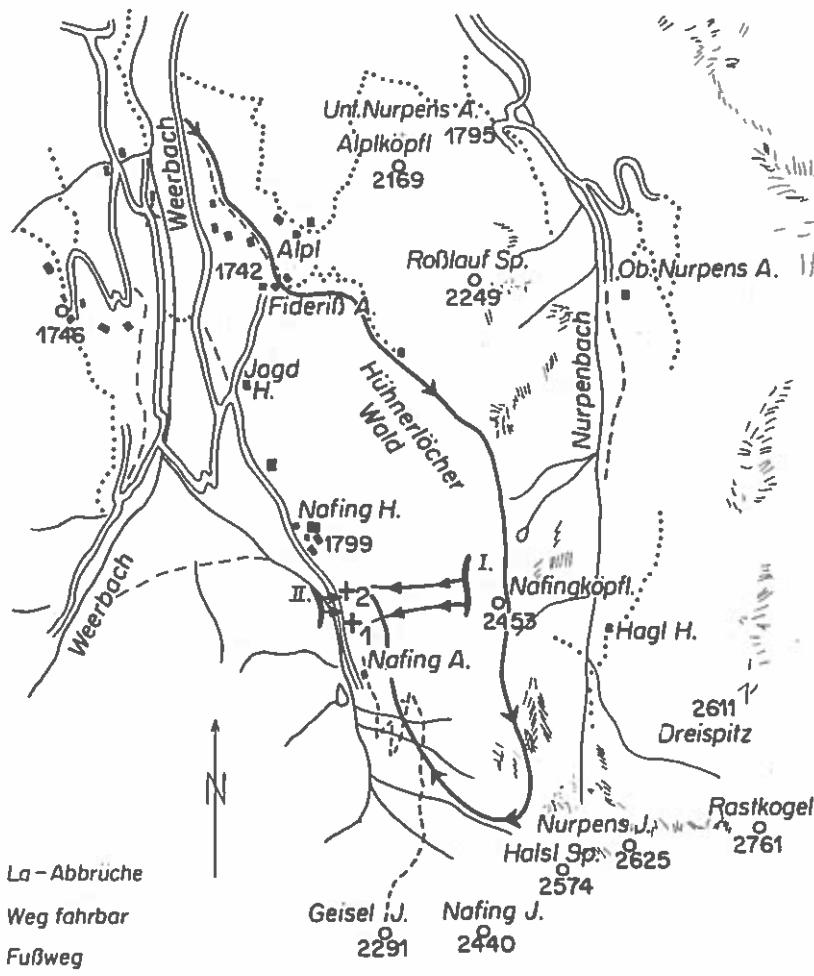
SKIZZE ZUM LAWINENUNGLÜCK AM NAFINGKÖPFL WEST-HANG UND AM WEG ZUR NAFINGHÜTTE Nr. 32 u. 33

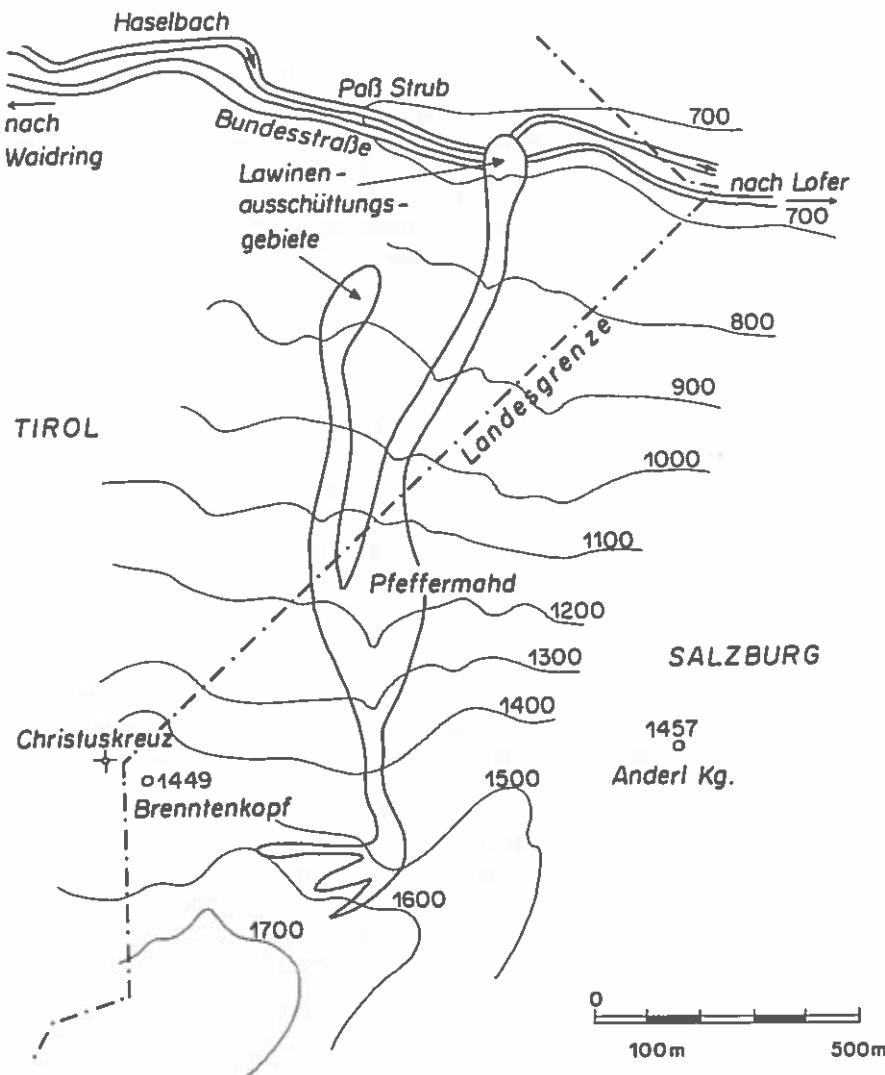
Nr. 51

# SKIZZE DER PFEFFERMAHD-LAWINE

haus Lechtalblick im 1. Stock drei Fenster eindrückte. Die Schneemassen drangen in das Büro und in die Toiletteanlagen ein, zerstörten die Wände in diesen Räumen und füllten den Gang in einer Höhe von 1 m bis 1,50 m auf. Der Schaden im Haus Lechtalblick dürfte ca. S 40.000, -- betragen. Zum Zeitpunkt des Abganges war die Lechtal-Bundesstraße gesperrt und die Schilifte nicht in Betrieb, dadurch konnte Personenschaden vermieden werden. Im Gasthaus Lechtalblick, das im unmittelbaren Gefahrenbereich der Lawine liegt, hielten sich zum Abgangszeitpunkt keine Personen in den besagten Räumen auf.

51 25.2.1973, 22<sup>30</sup>: Pfeffermahd lawine (1. Abgang), Gem. Waidring und Lofer, Tirol/Salzburg.

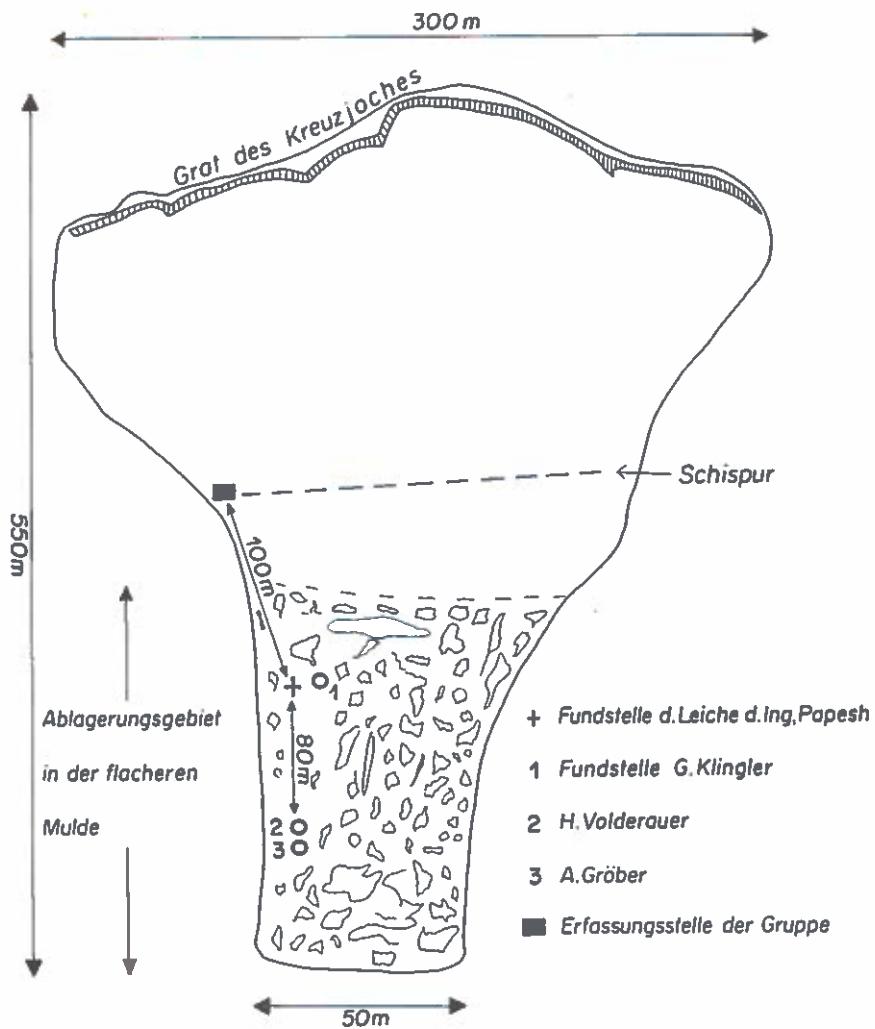
Nr. 71

# SKIZZE ZUM LAWINENUNGLÜCK AM NORDWESTHANG DES KREUZJOCHES

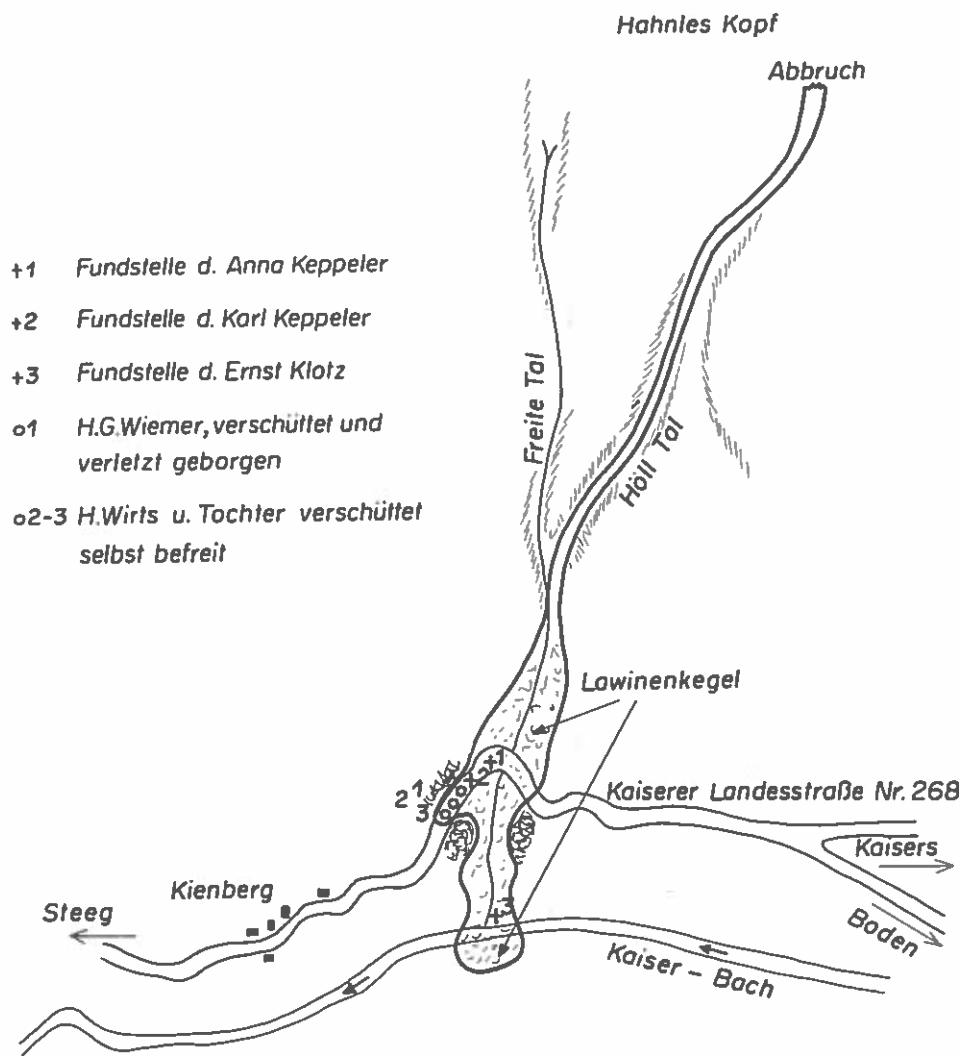
Nr. 177

# SKIZZE ZUM LAWINENUNGLÜCK IM KAISERBACHTAL DURCH HAHNLESTAL - LAWINE

Bereits in den Nachmittagsstunden des Vortages verlegte die Hahnlestallawine 400 m südlich des Weilers Kienberg die Landesstraße Nr. 268 nach Kaisers auf 40 m Länge und bis 2 m Höhe. Dadurch waren ungefähr 25 Personenkraftwagen von Urlaubsgästen abgeschnitten. Da diese Gäste am nächsten Tag, es war dies der Sonntag nach Ostern, abreisen wollten, bemühte sich die Gemeinde um ein Räumgerät, das eine provisorische Straße im Ausschüttungsbereich der Lawine ausschieben sollte. Anschließend sollte die Straße wieder gesperrt und erst nach der Entladung aller Lawinenstriche wieder geöffnet werden.

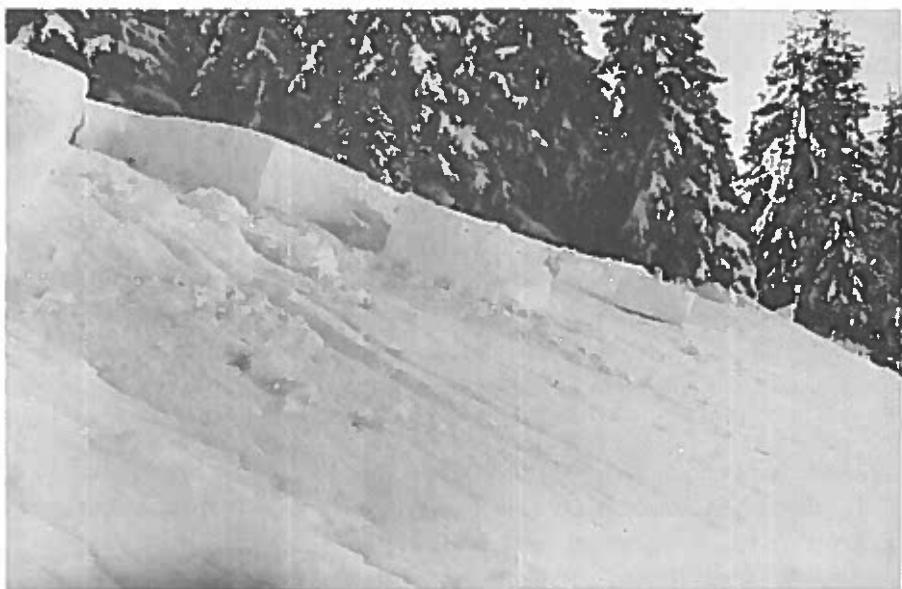
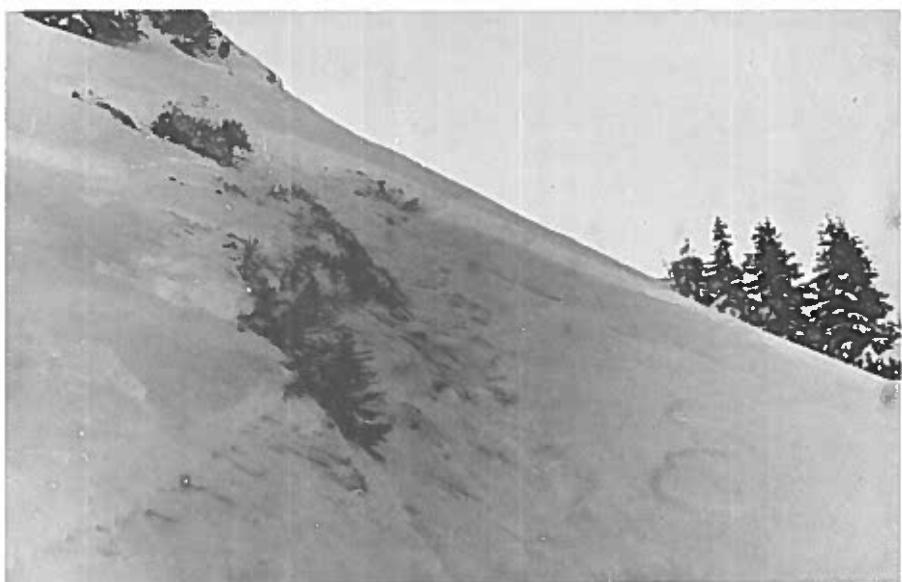
Lawinenunfall im Steinbergkogelgebiet (zu Nr. 17) Anbruchszone des Schneebrettes.  
Fotos: Gend. Posten Kitzbühel

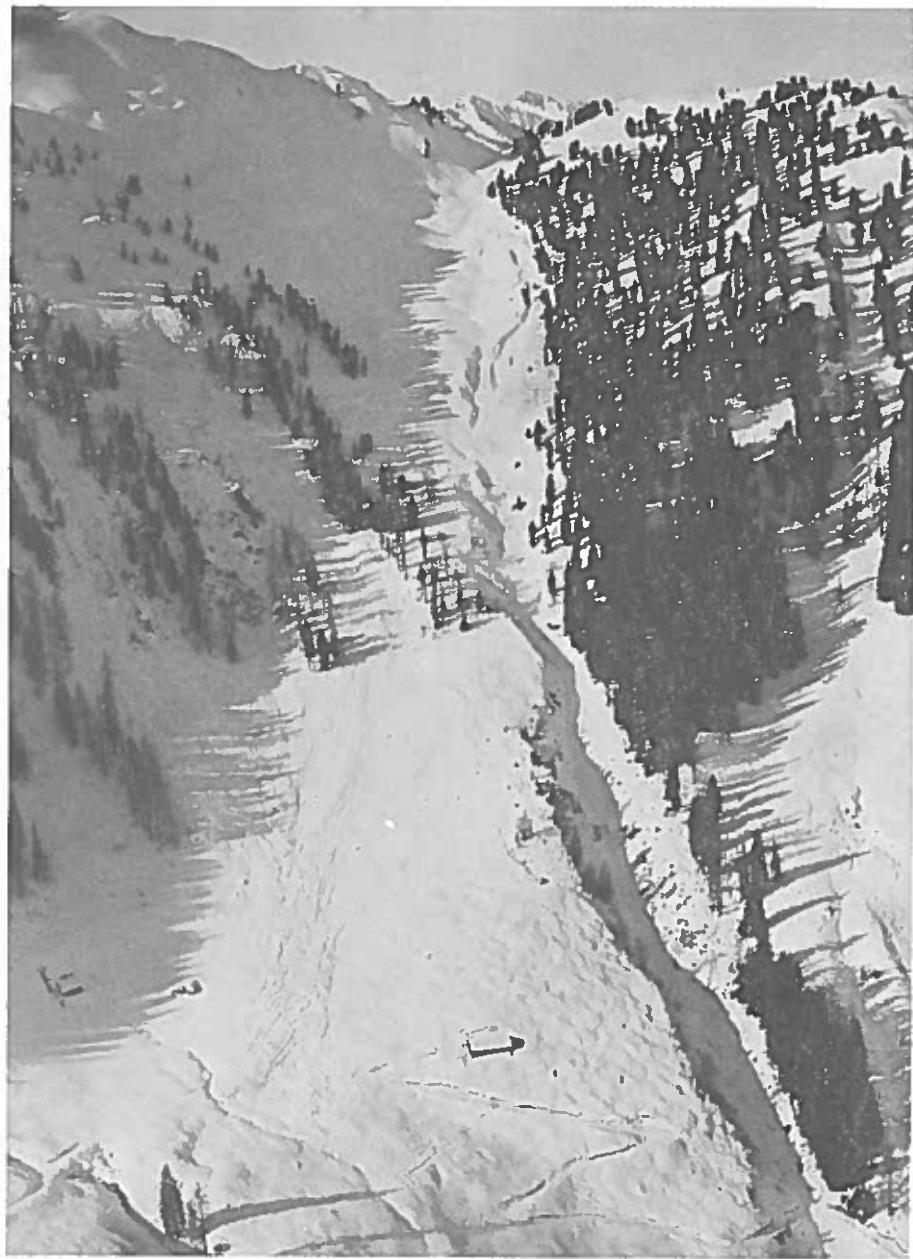
Lawinenunfall am Nordosthang des Brunellkopfes (zu Nr. 20). Im Vordergrund Lackengrubenalm, darüber die Lawinenarme, die beide Gruppen erfaßten.

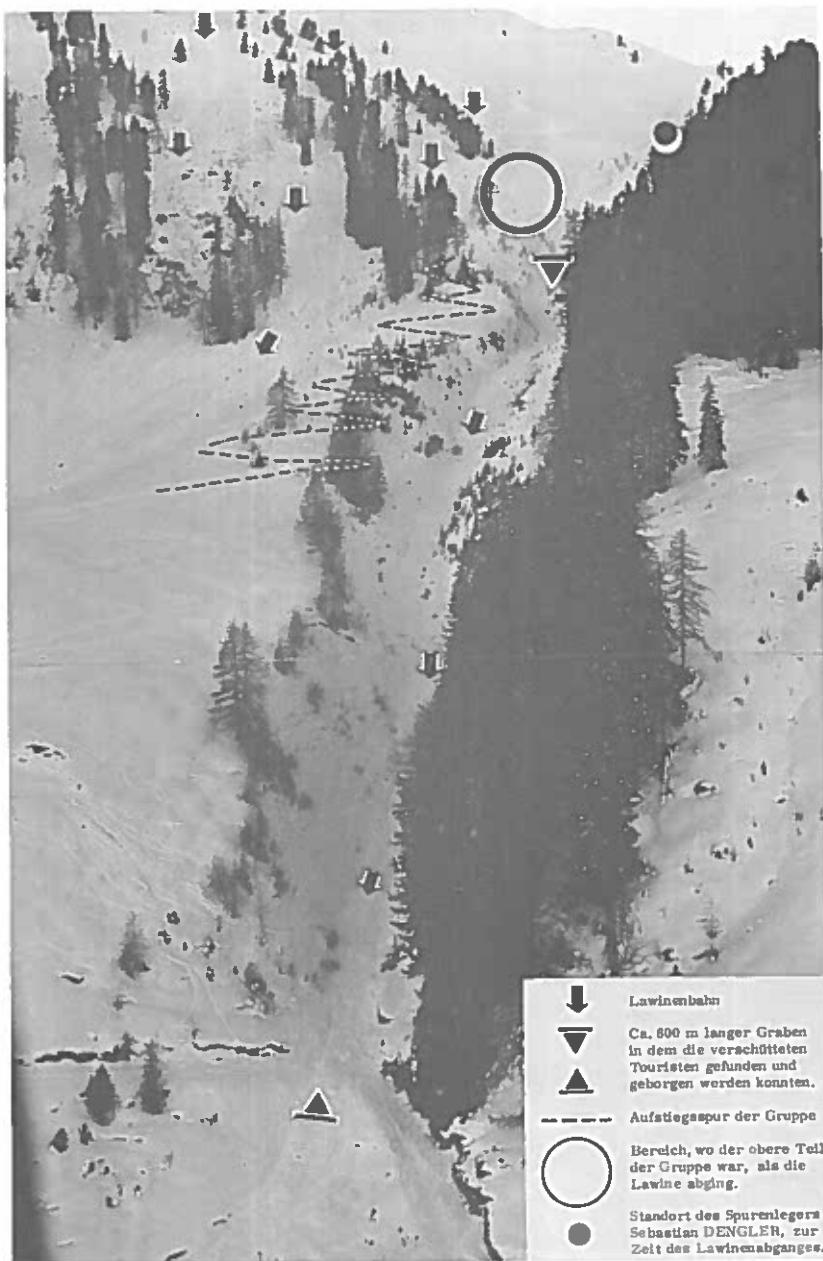
Lawinenunfall am Nordosthang des Brunellkopfes (zu Nr. 20).  
Übersichtsaufnahme. Foto: Gend. Posten Schwaz

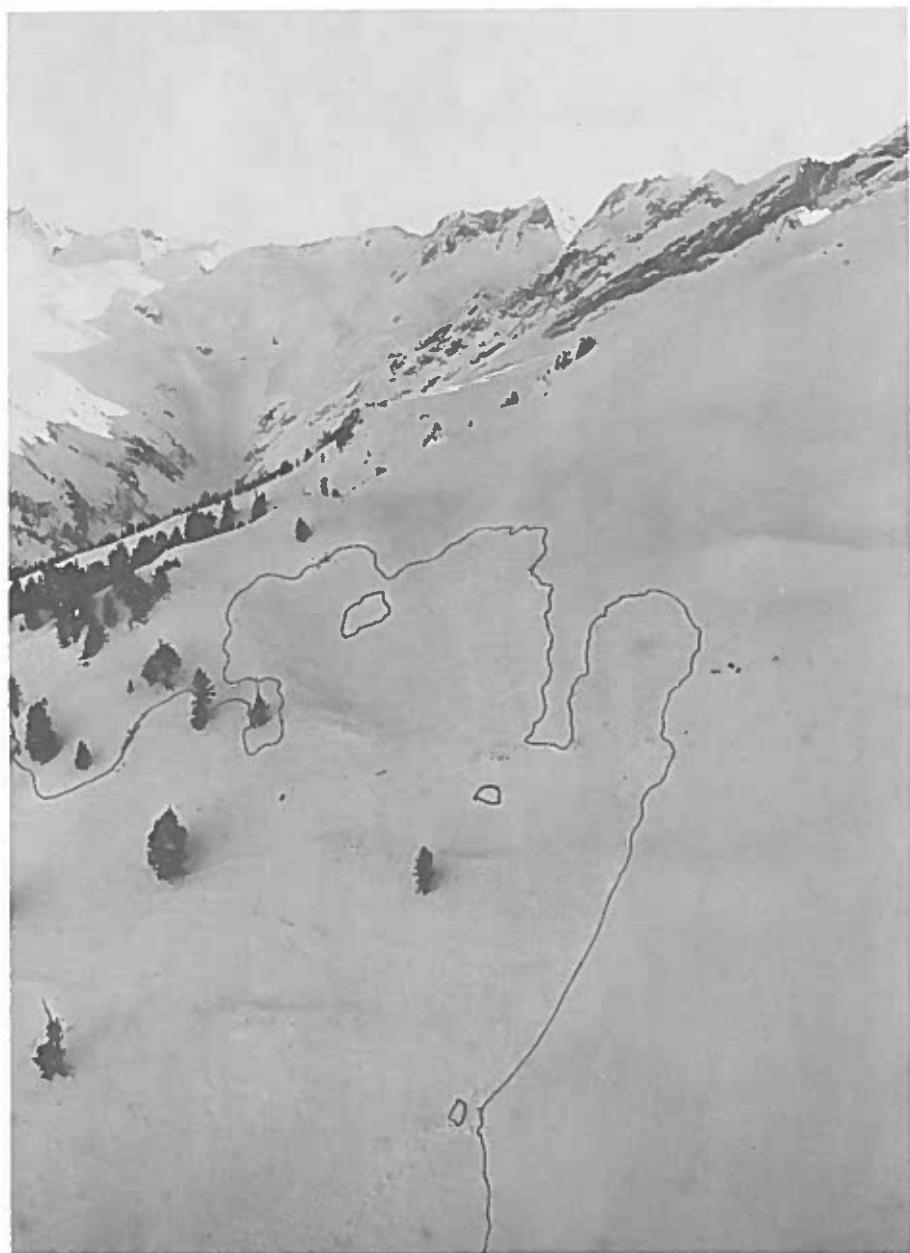
Lawinenunfall am Nordosthang des Brunellkopfes (zu Nr. 20). Übersicht über das Abbruchsgebiet der Schneebrettlawine an der Waldgrenze.

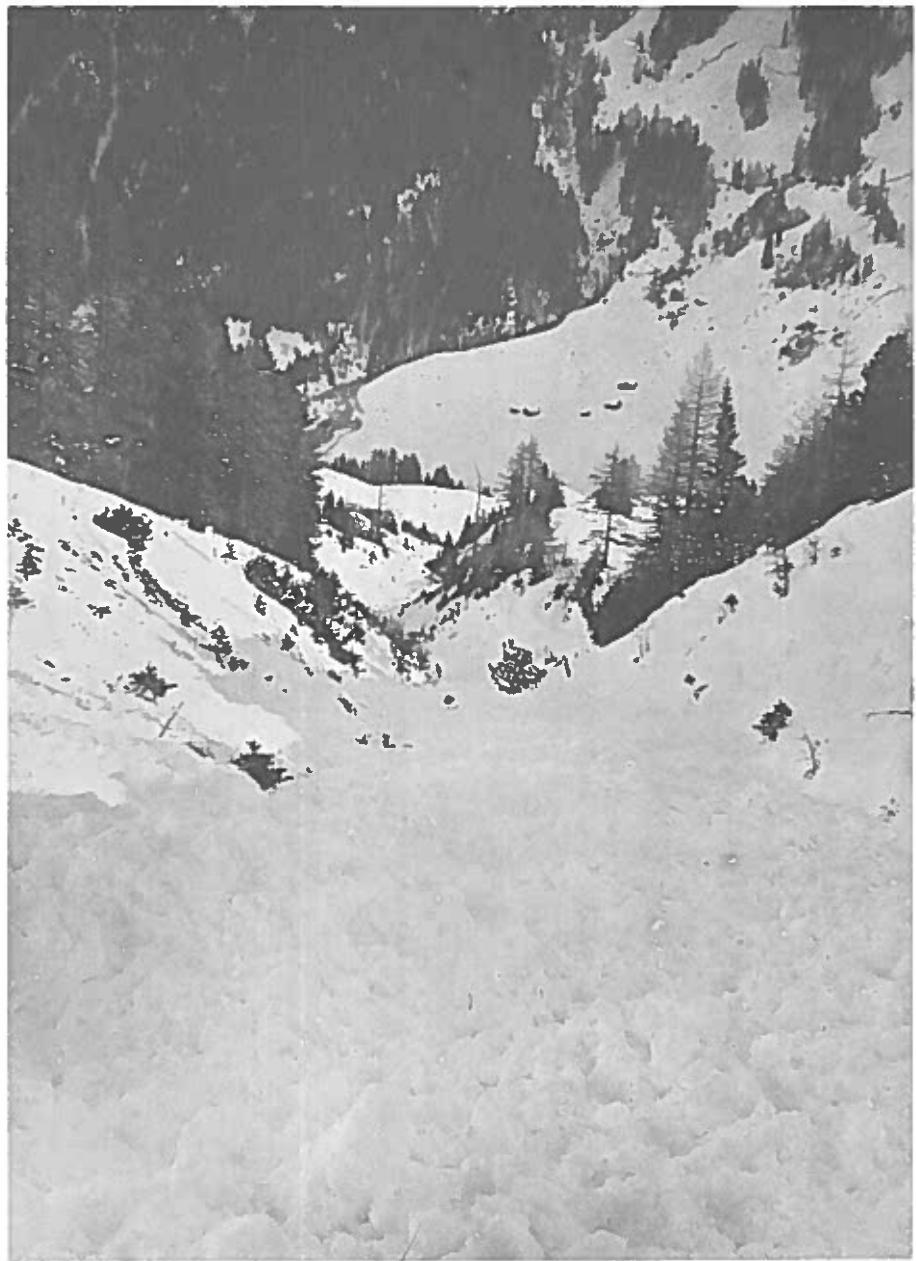
Lawinenunfall am Nordosthang des Brunellkopfes (zu Nr. 20). Blickrichtung in das Schönachtal, im Vordergrund der Graben, in dem die Verunglückten verschüttet wurden.

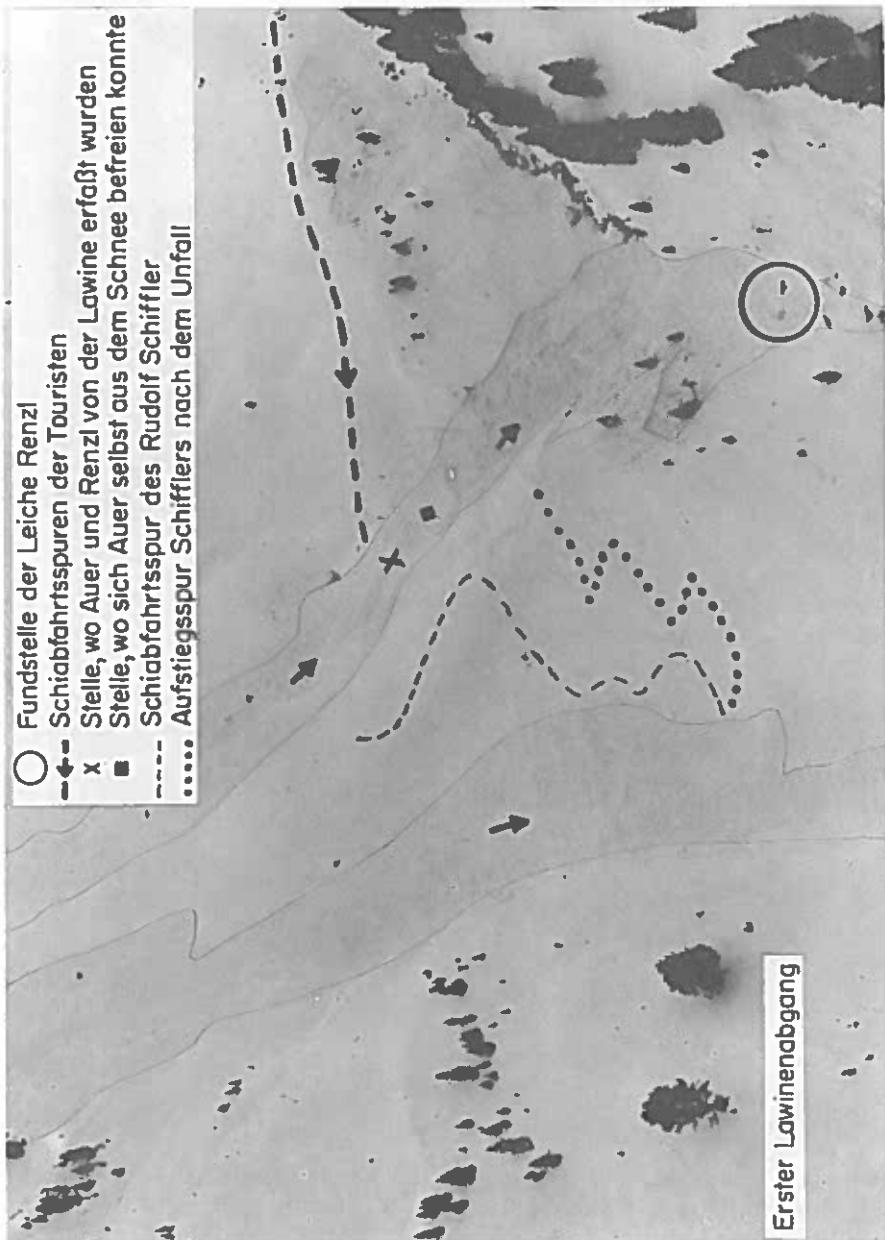
Lawinenunglück am Nafingkäpfli Westhang (zu Nr. 32)  
Foto: Gend. Posten Schwaz

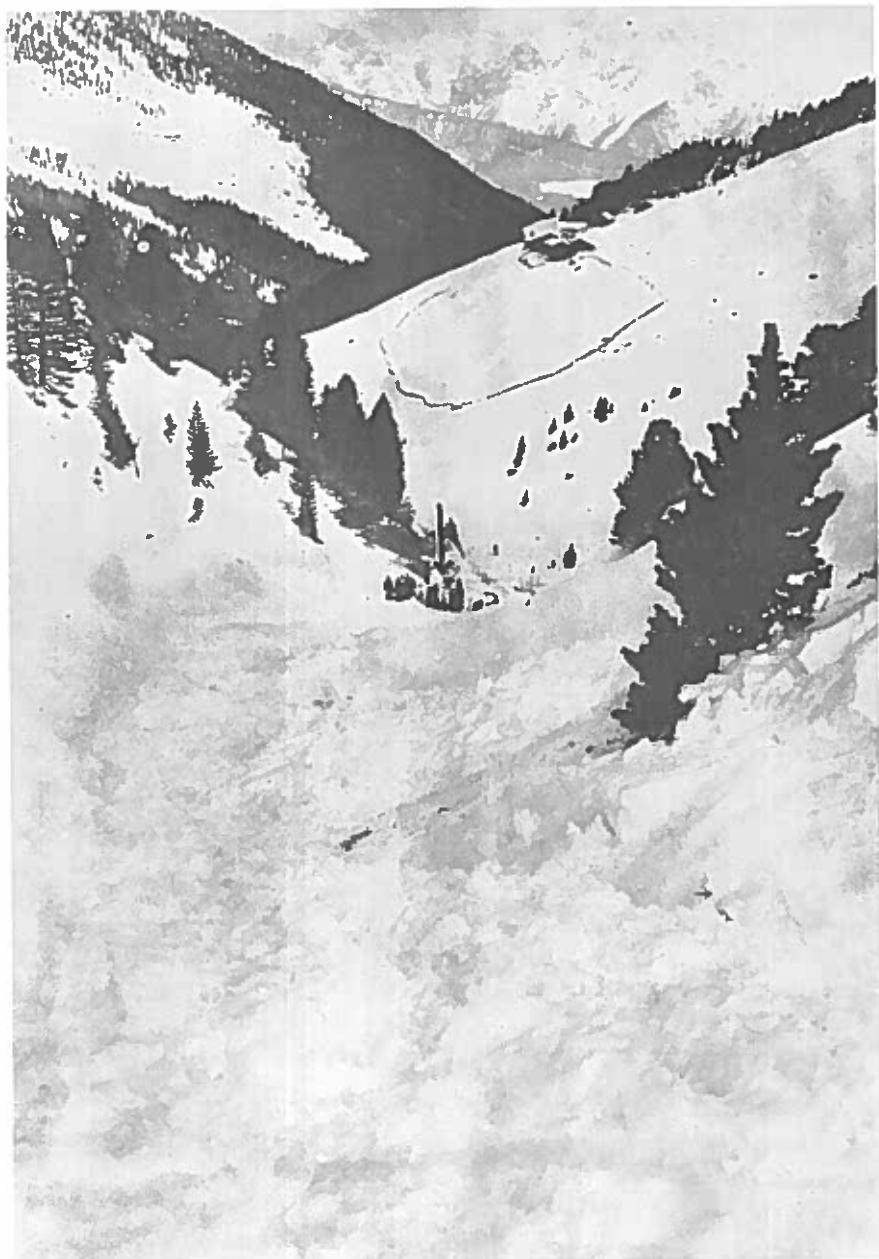
Lawinenunfall am Weg zur Nafinghütte (zu Nr. 33) Aufnahme vom Standort der Fundstelle des Renzl in Richtung Nafinghütte, der Pfeil gibt die Fundstelle Auers an.

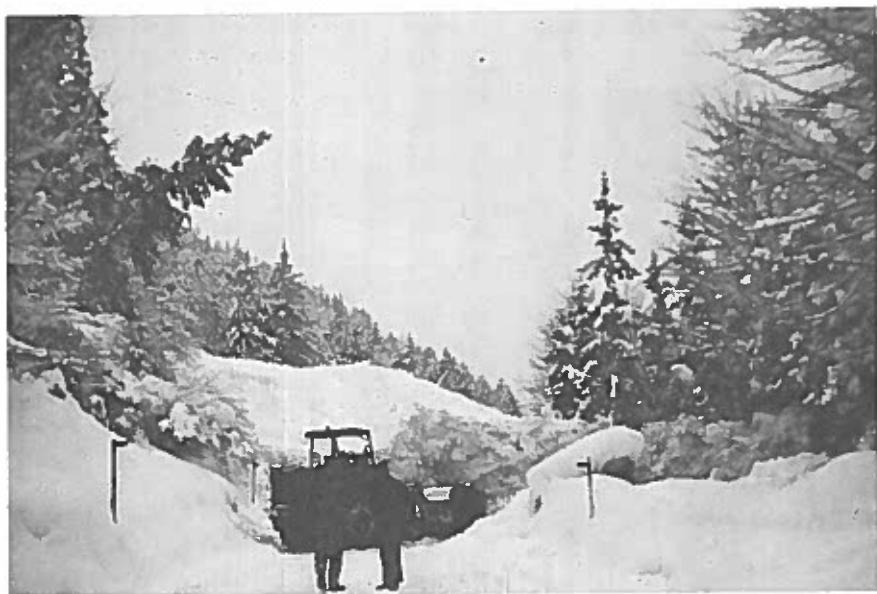
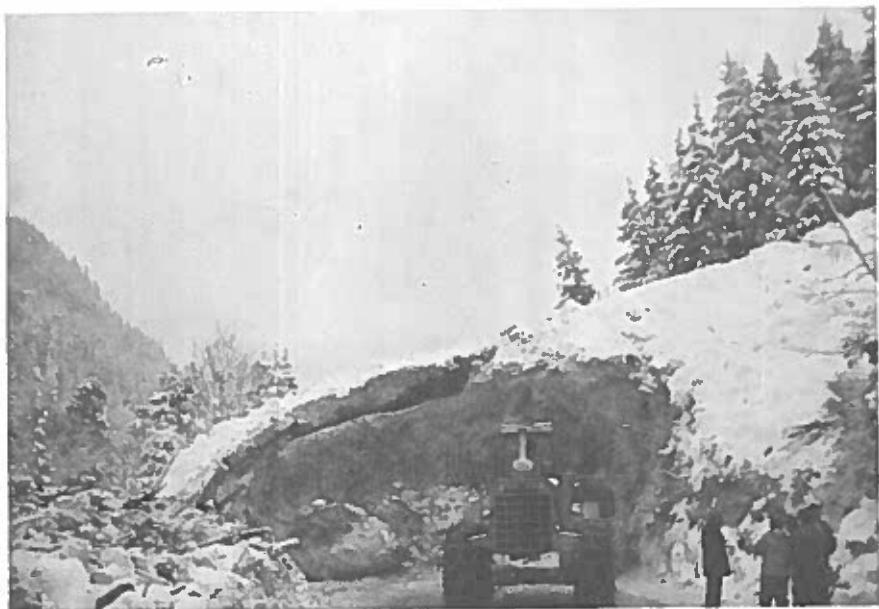
Pfeffermahd lawine (zu Nr. 51), Freimachung der Paßstrub Bundesstraße.  
Foto: Gend. Posten Waidring

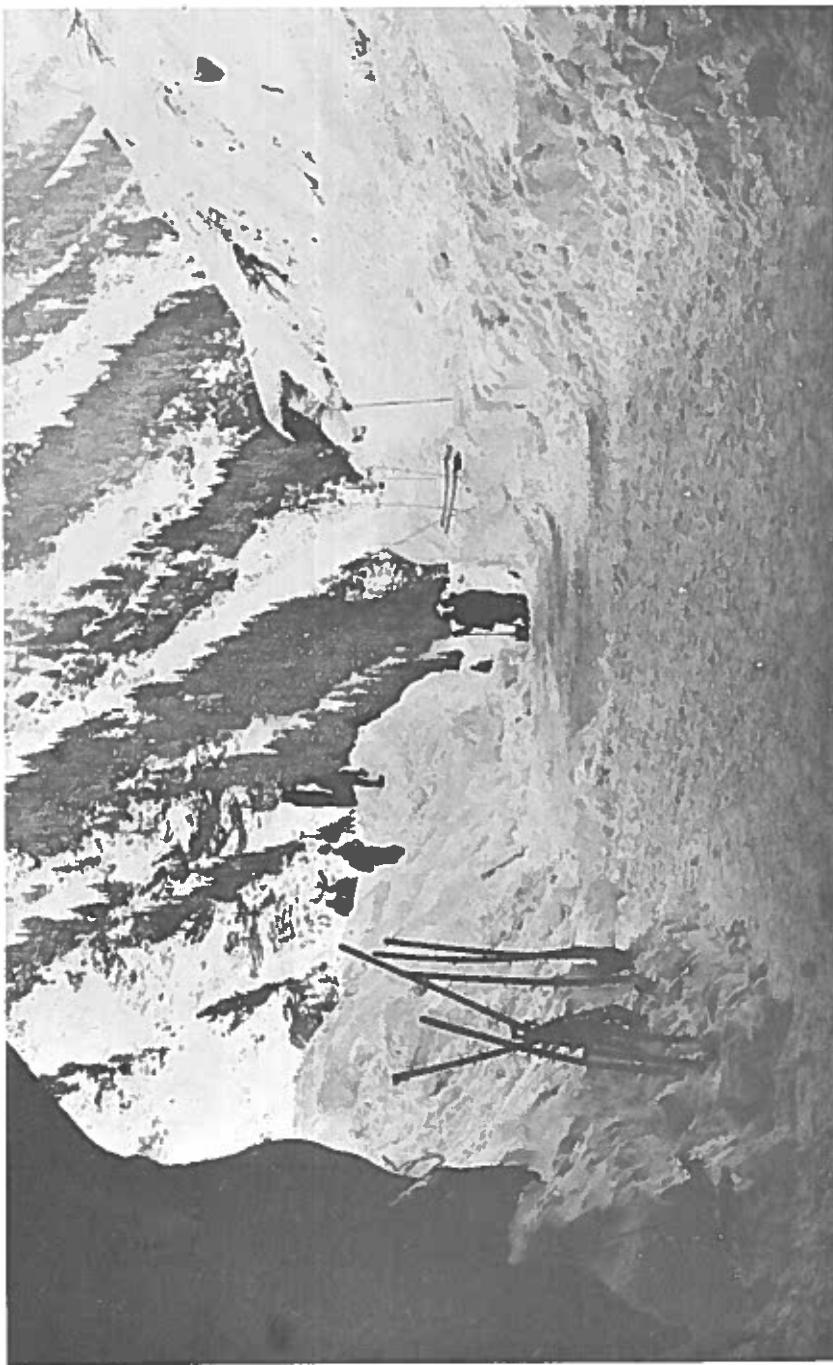
Lawine Radhauskogel-Blumfeld (zu Nr. 57). Blick vom Tunnelportal auf die Unglückstelle.  
Foto: Gend. Posten Badgastein

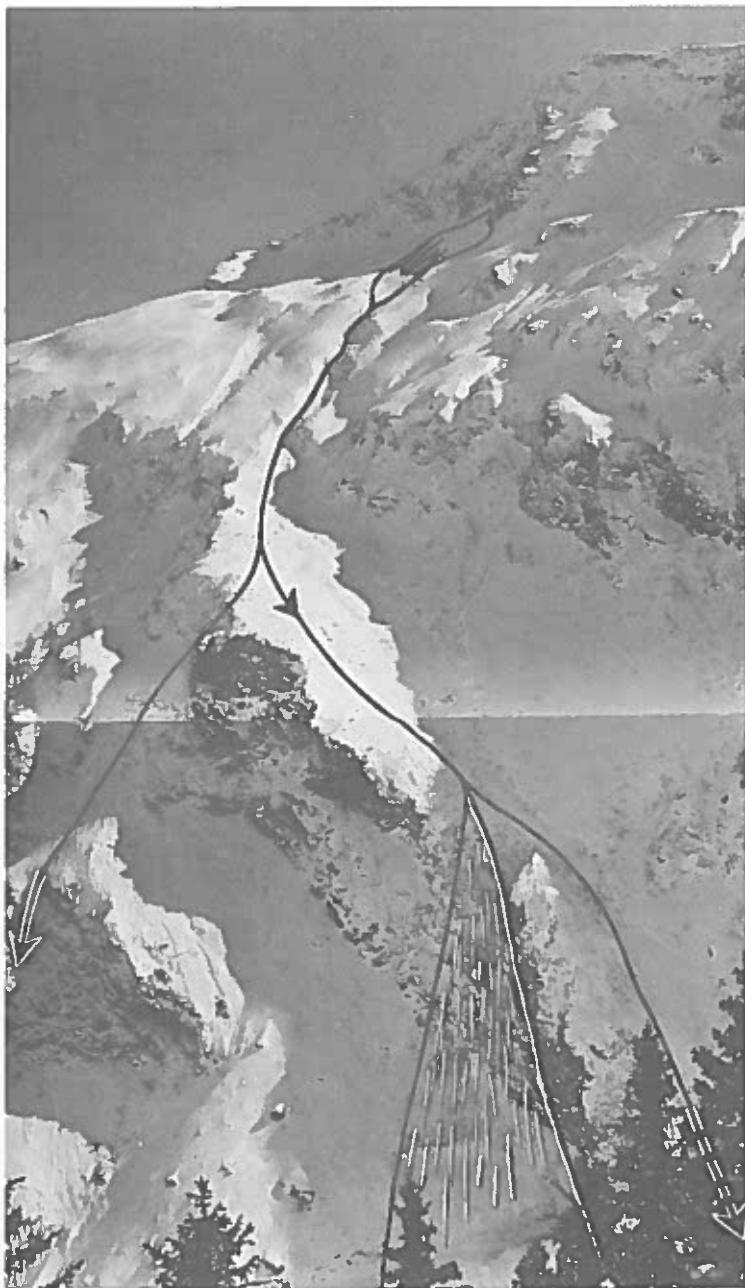
Lawine Radhauskogel-Blumfeld (zu Nr. 57). Abbruchstelle mit Sturzbahn und Dreiteilung der Lawine.

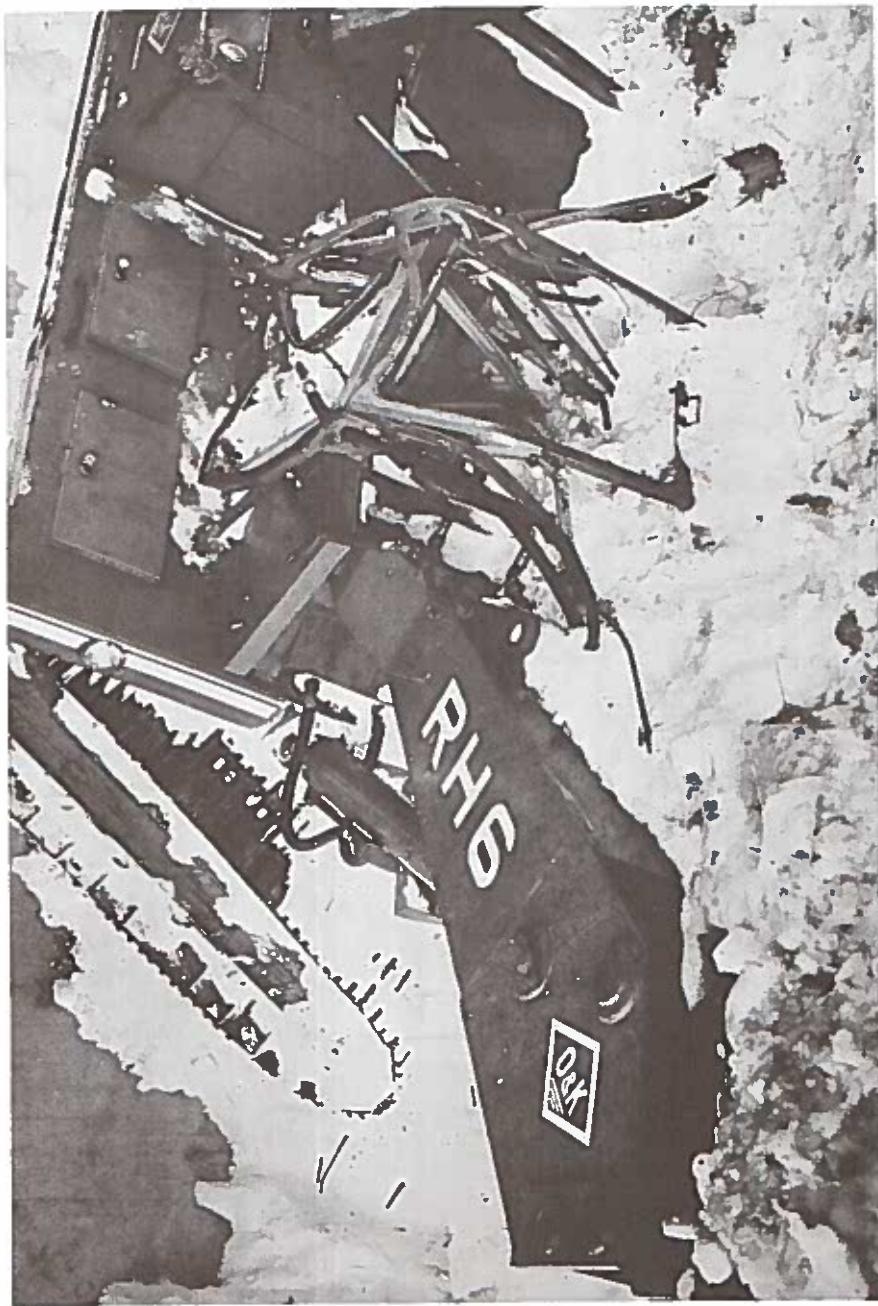
Eisgrabenlawine (zu Nr. 59). Der im Eisgraben stehende Bagger wurde von der Lawine unter die Bundesstraßenbrücke geschoben.  
Foto: Butter, FBA

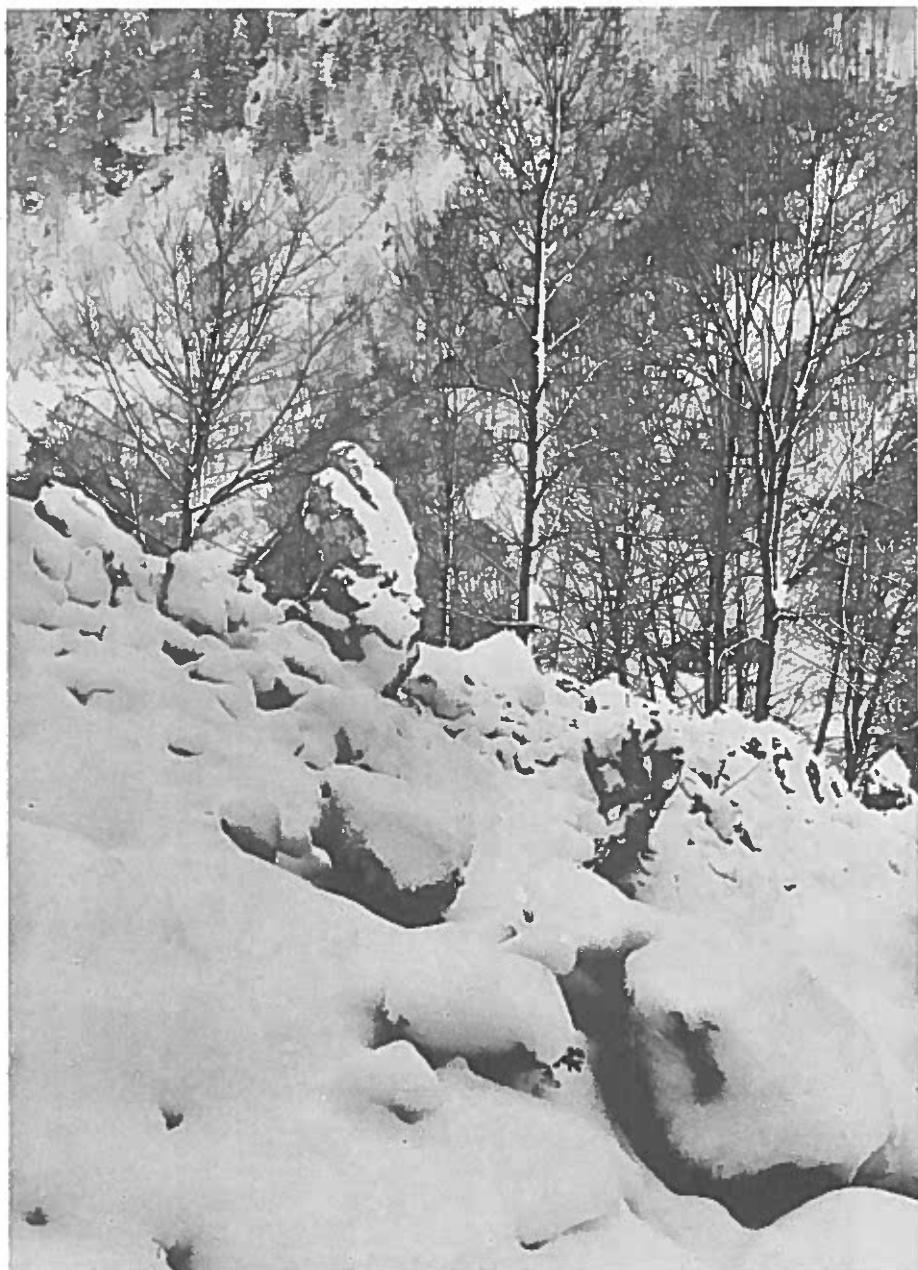
Stiefentobellawine (zu Nr. 63). Interessante Formen des Lawinengerölls.  
Foto: Merwald, FBVA

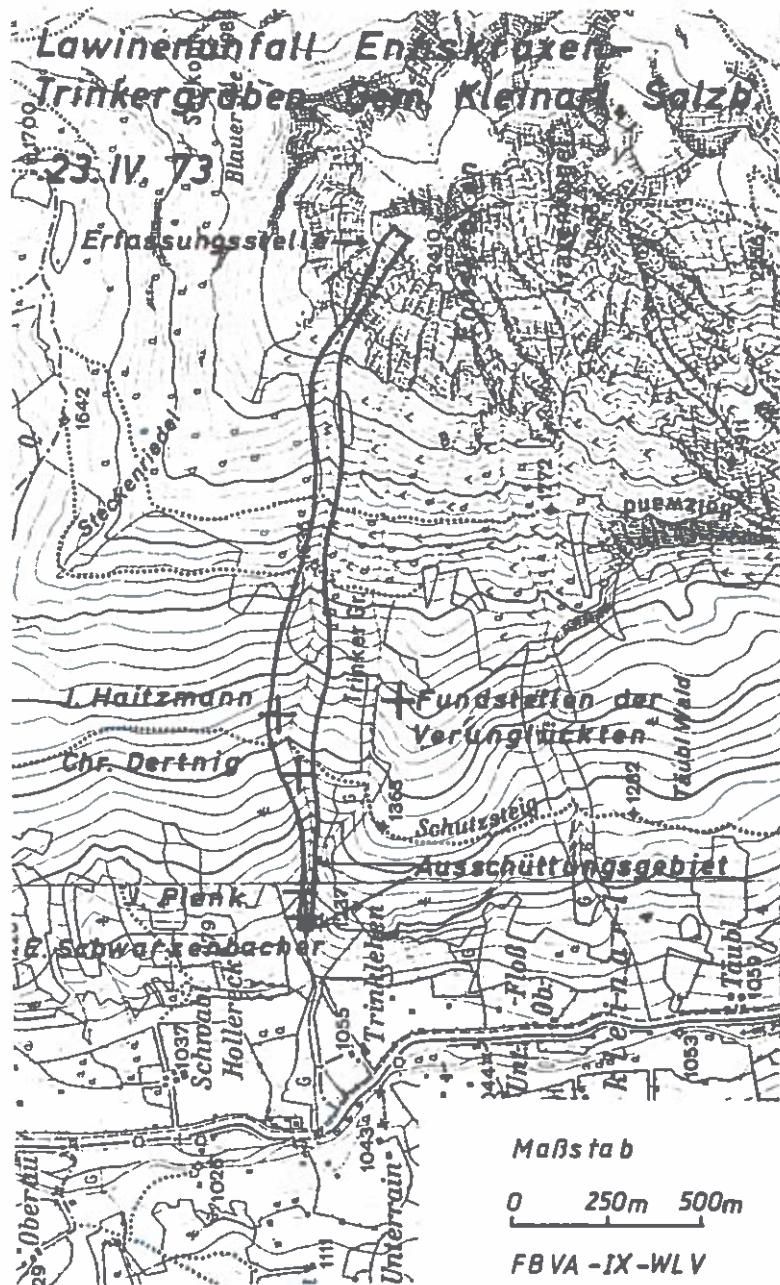
Trinkergrabenlawine (zu Nr. 163). Übersichtsfoto mit eingezeichneter Lawinenbahn und Erfassungs- und Ausschüttungsstelle.

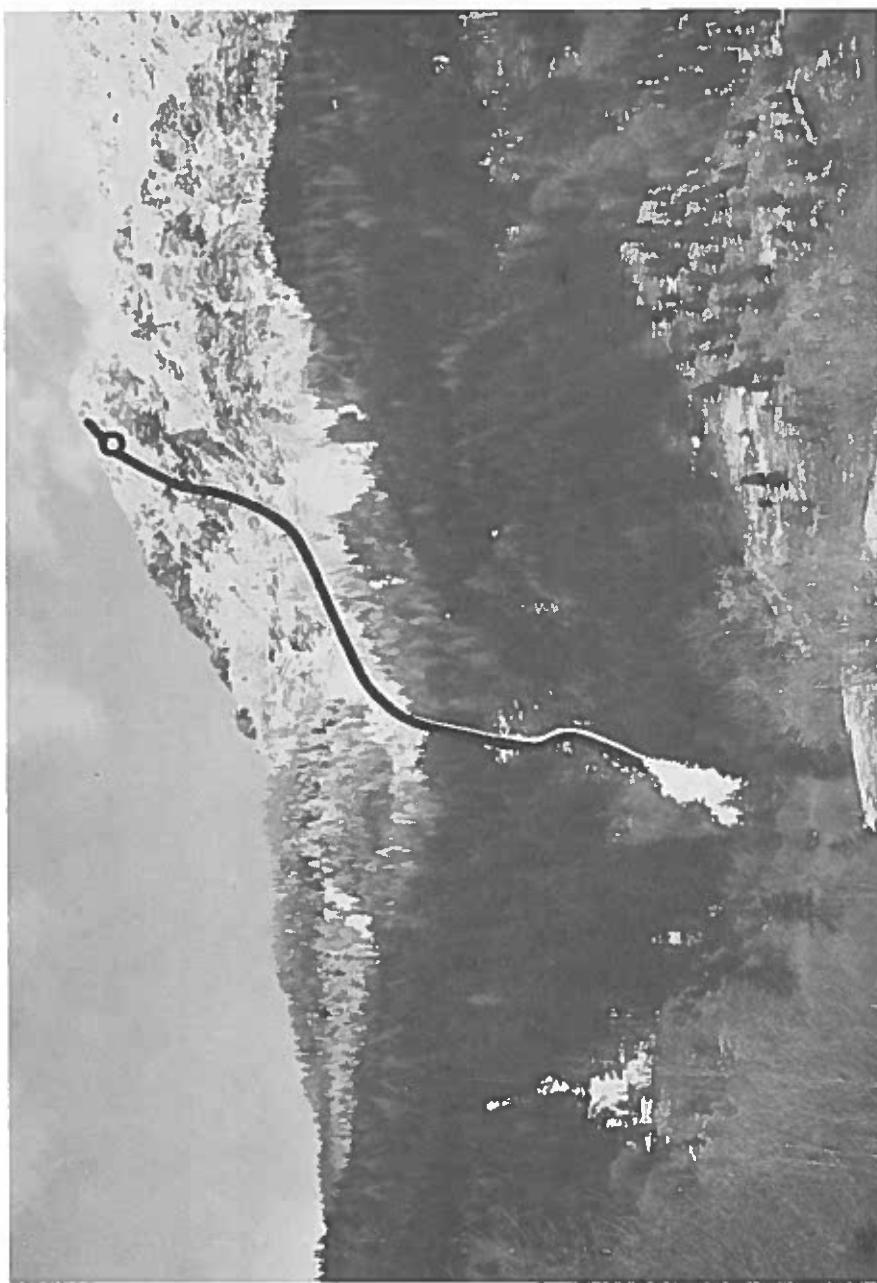
Trinkgrabenlawine (zu Nr. 163). Übersichtsfoto mit eingezeichneter Lawinenbahn und Erfassungs- und Ausschüttungsstelle.

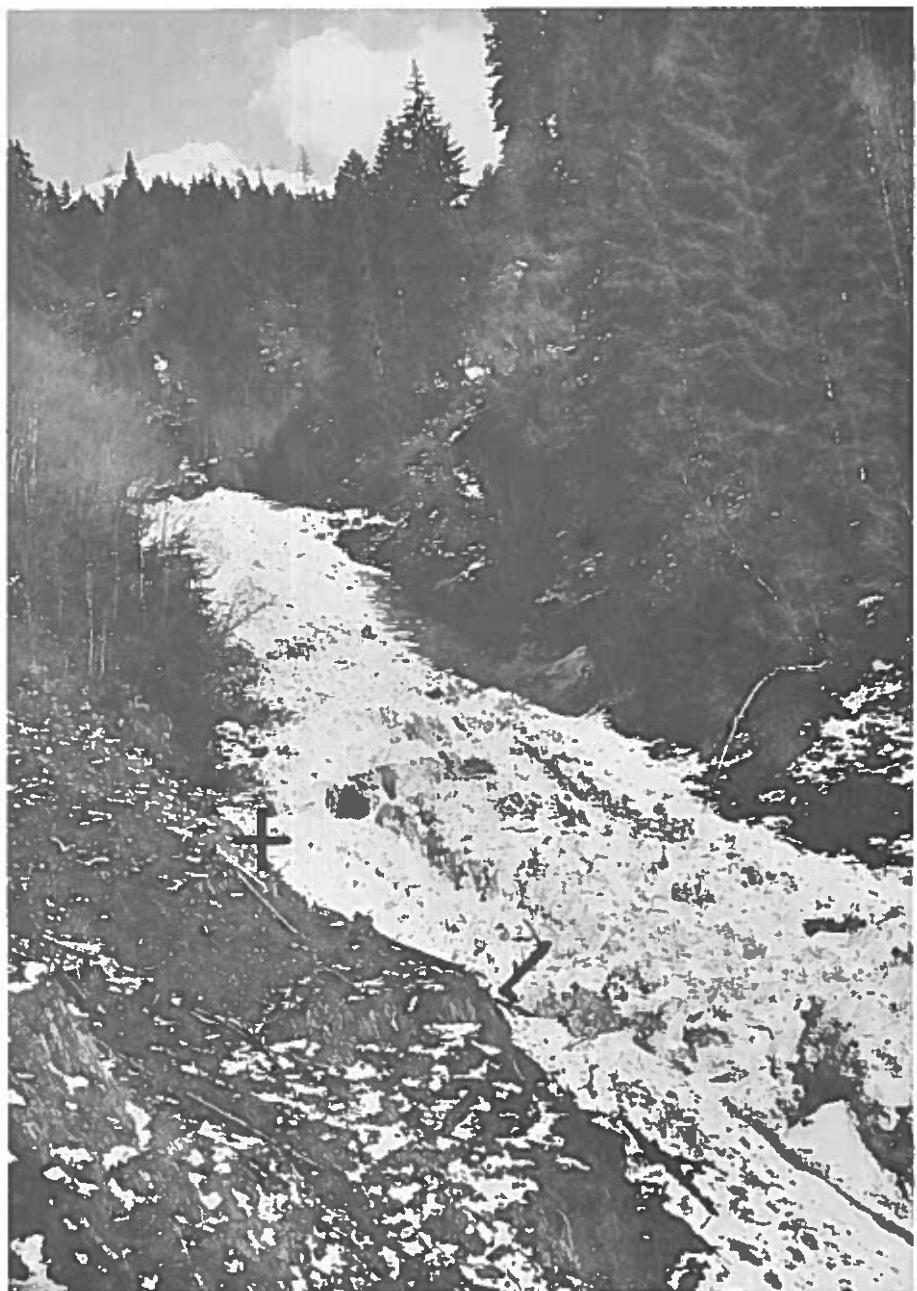
Trinkergrabenlawine (zu Nr. 163) + Fundstelle der Leiche Plenks im Ausschüttungsgebiet im Trinkergraben. Foto: Merwald, FBVA
