MITTEILUNGEN  
DER FORSTLICHEN BUNDES-VERSUCHSANSTALT  
WIEN

123. Heft

LAWINENEREIGNISSE UND WITTERUNGSABLAUF  
IN ÖSTERREICH

Winter 1972/73 und 1973/74  
ODC 116.3

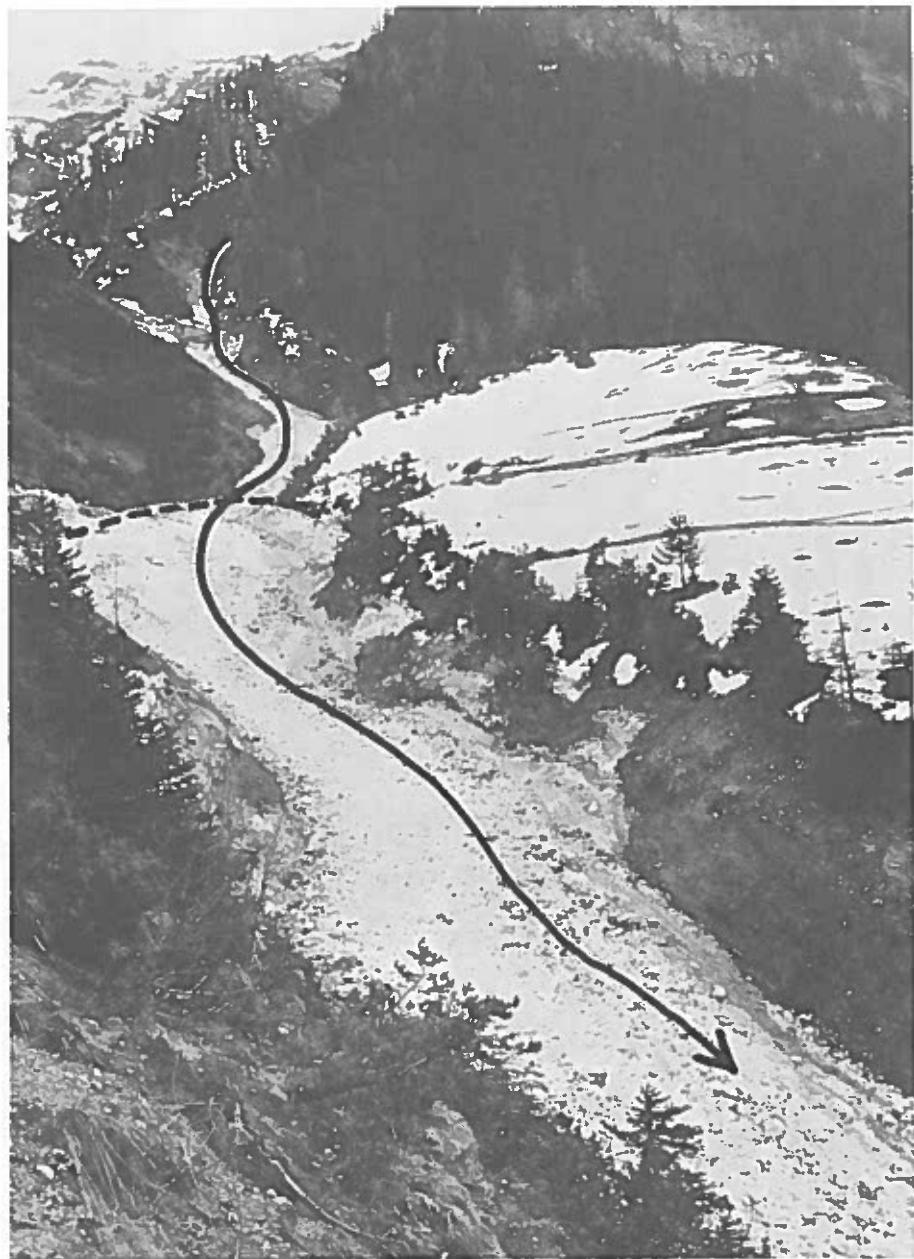
Lawinenunfall im Kaiserbachtal durch Hahnlestellawine (zu Nr. 177).  
Die Erfassungsstelle und der Ausschüttungsbereich ist auf dem Foto  
ersichtlich.

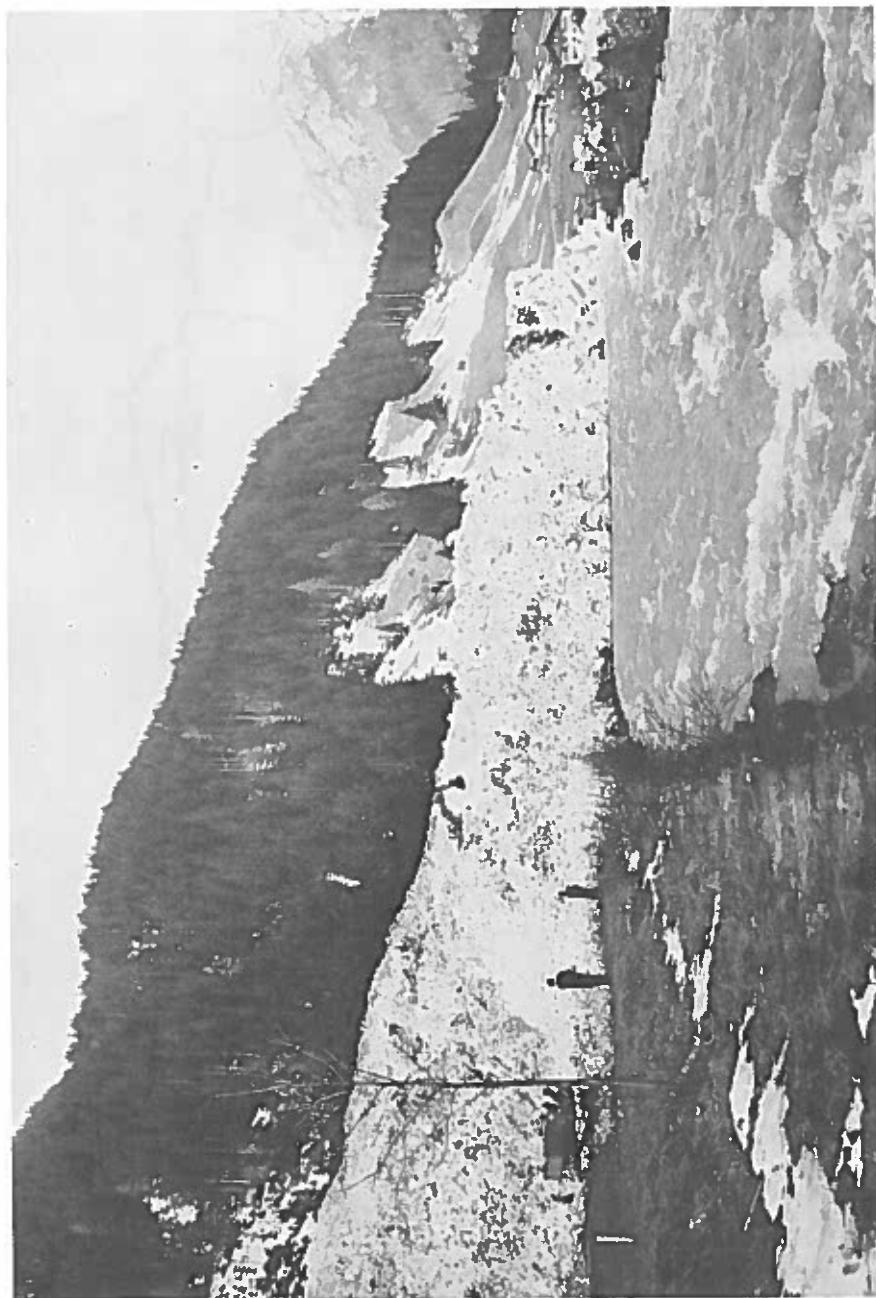
Pimiglawine (zu Nr. 185). Der Lawinenkegel schmilzt im Lech ab, Schubraupe bei Räumung links unten.  
Foto: Merwald, FBVA

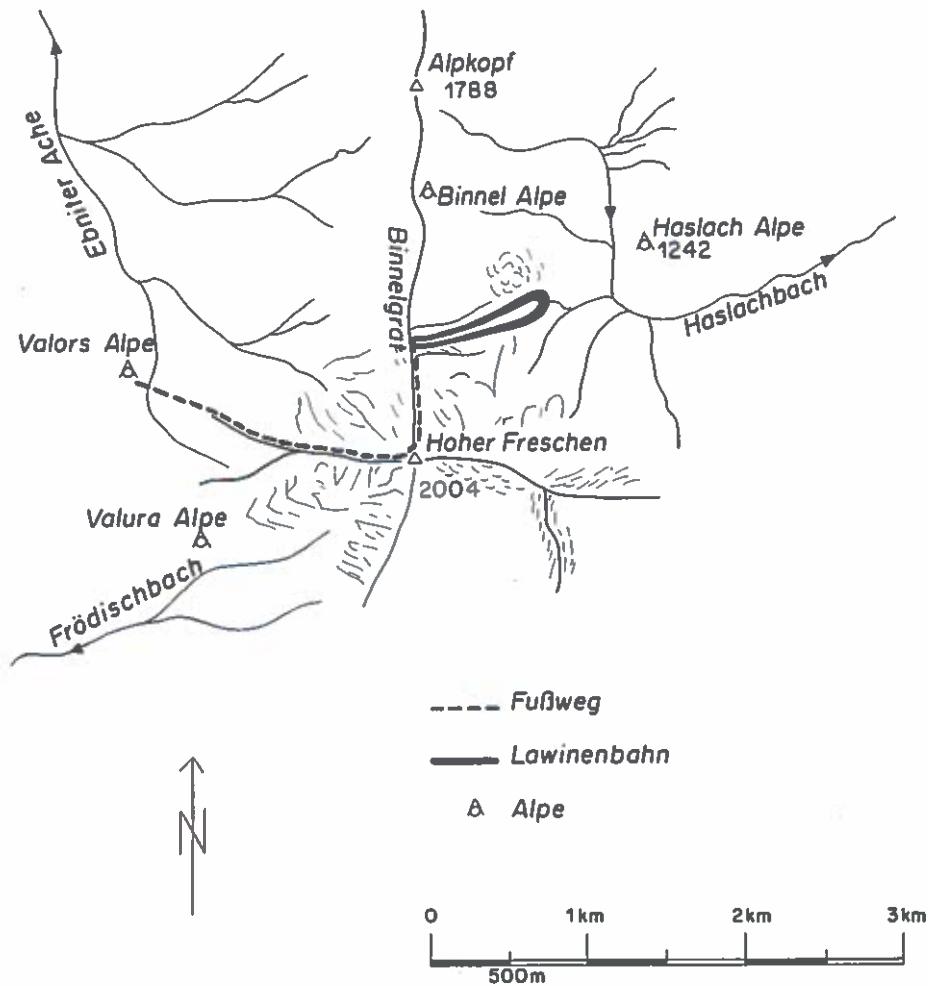
Nr. 9

SKIZZE ZUM LAWINENUNGLÜCK AM BINNELGRAT,  
HOHER FRESCHEN

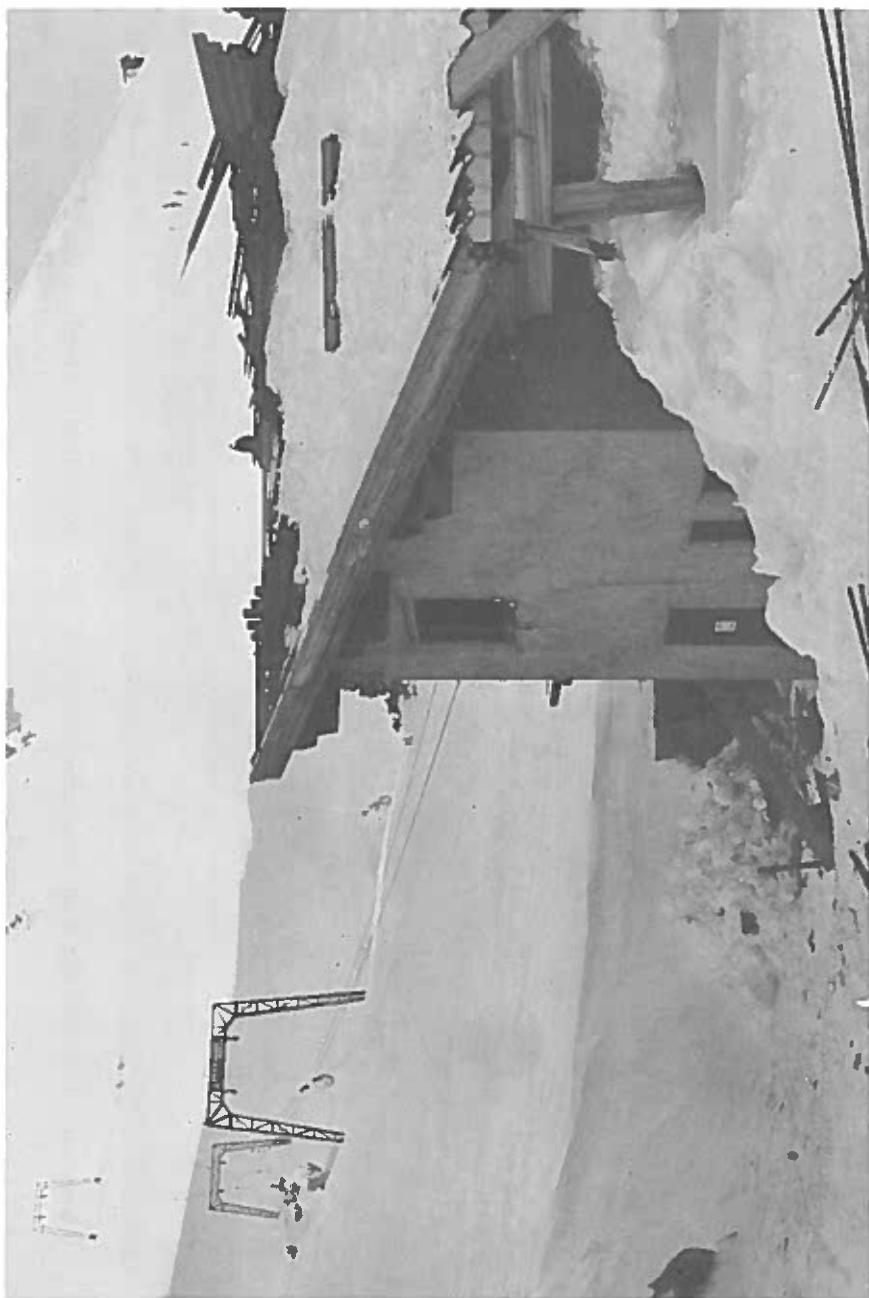
Lawinenabgang unter der Herbetspitze (zu Nr. 75). Schwere Beschädigung der Talstation der 2. Sektion des Gamsleitenliftes.  
Foto: Merwald, FBVA

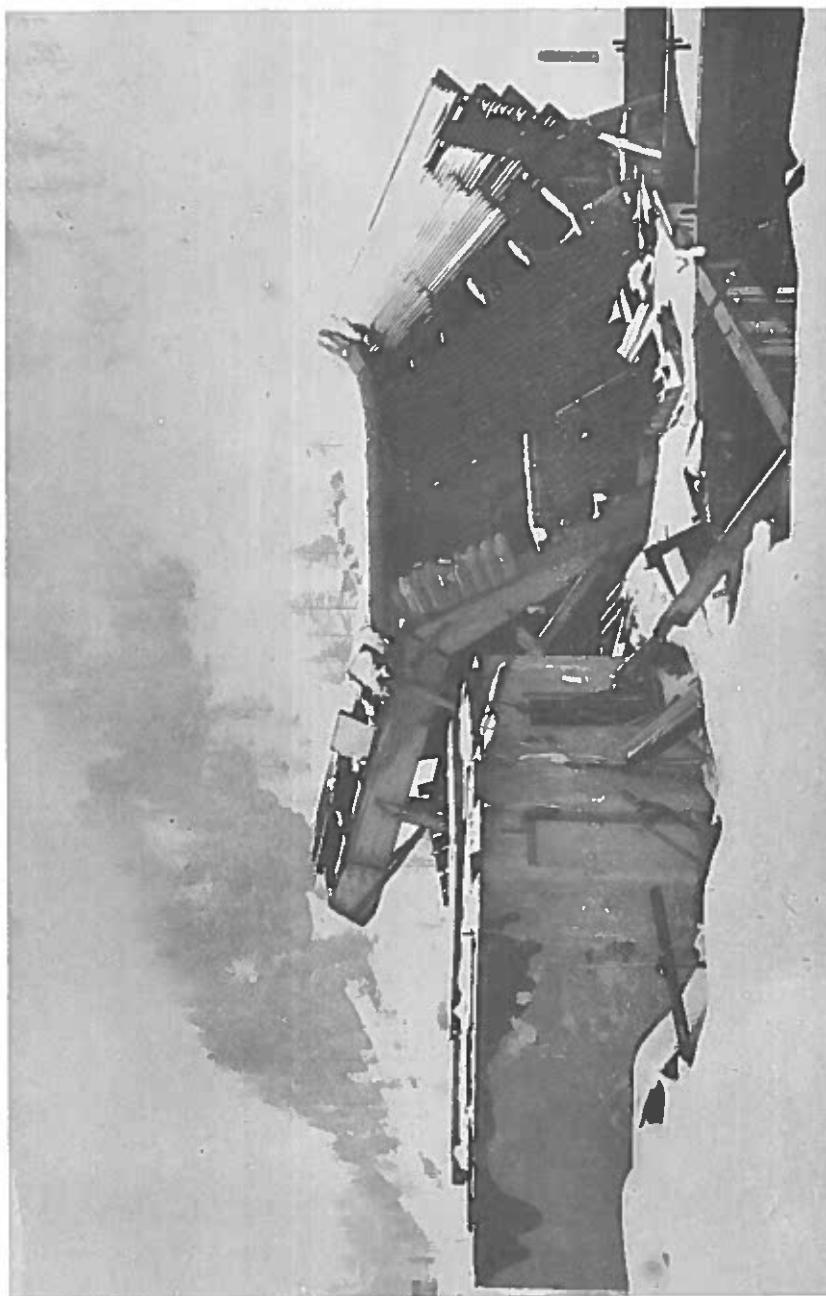
Lawinenabgang von den Zehnerkarrinnen (zu Nr. 76). Zerstörte Kläranlage von Obertauern.  
Foto: Merwald, FBVA

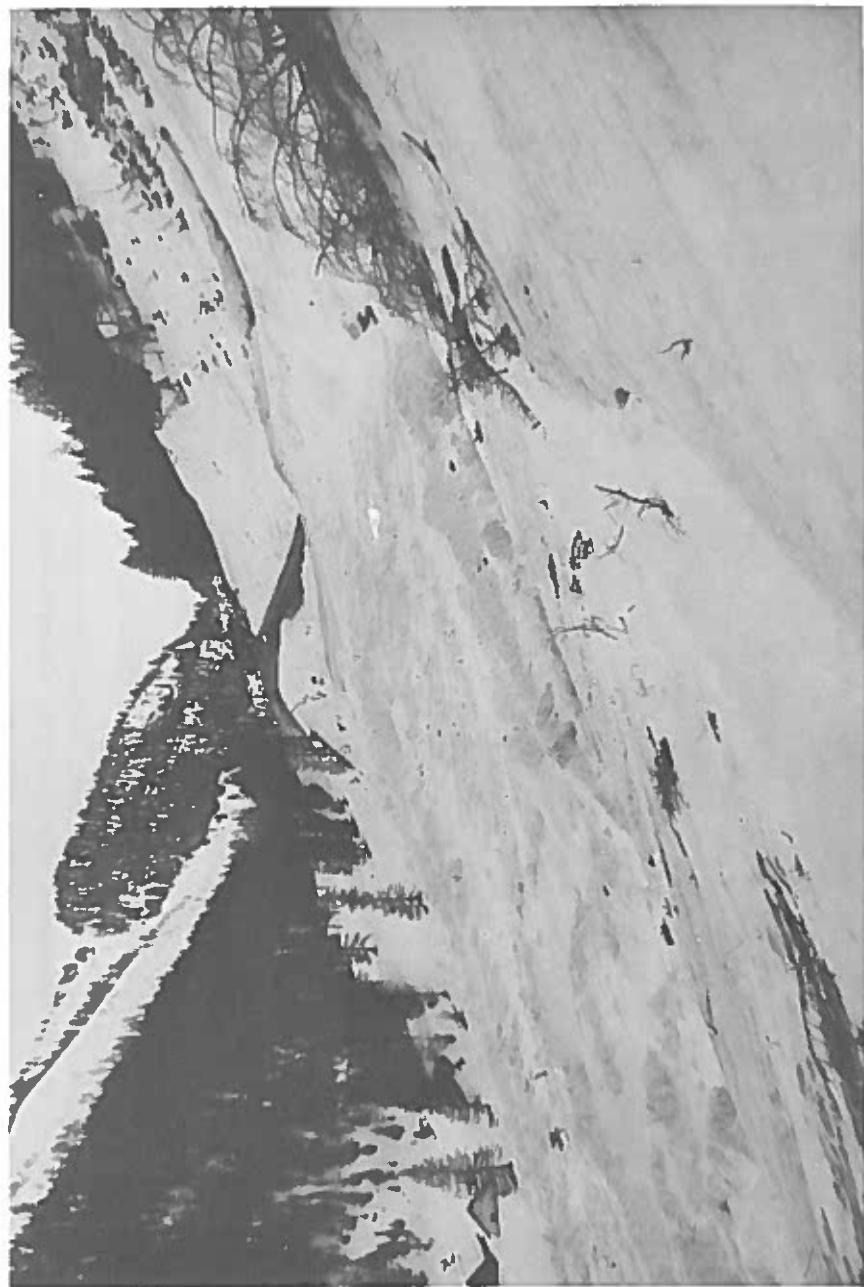
Breitlahnlawinen (zu Nr. 79-80). Die Lawine überfuhr schadlos die Lawinengalerie, verursachte jedoch erheblichen Waldschaden.

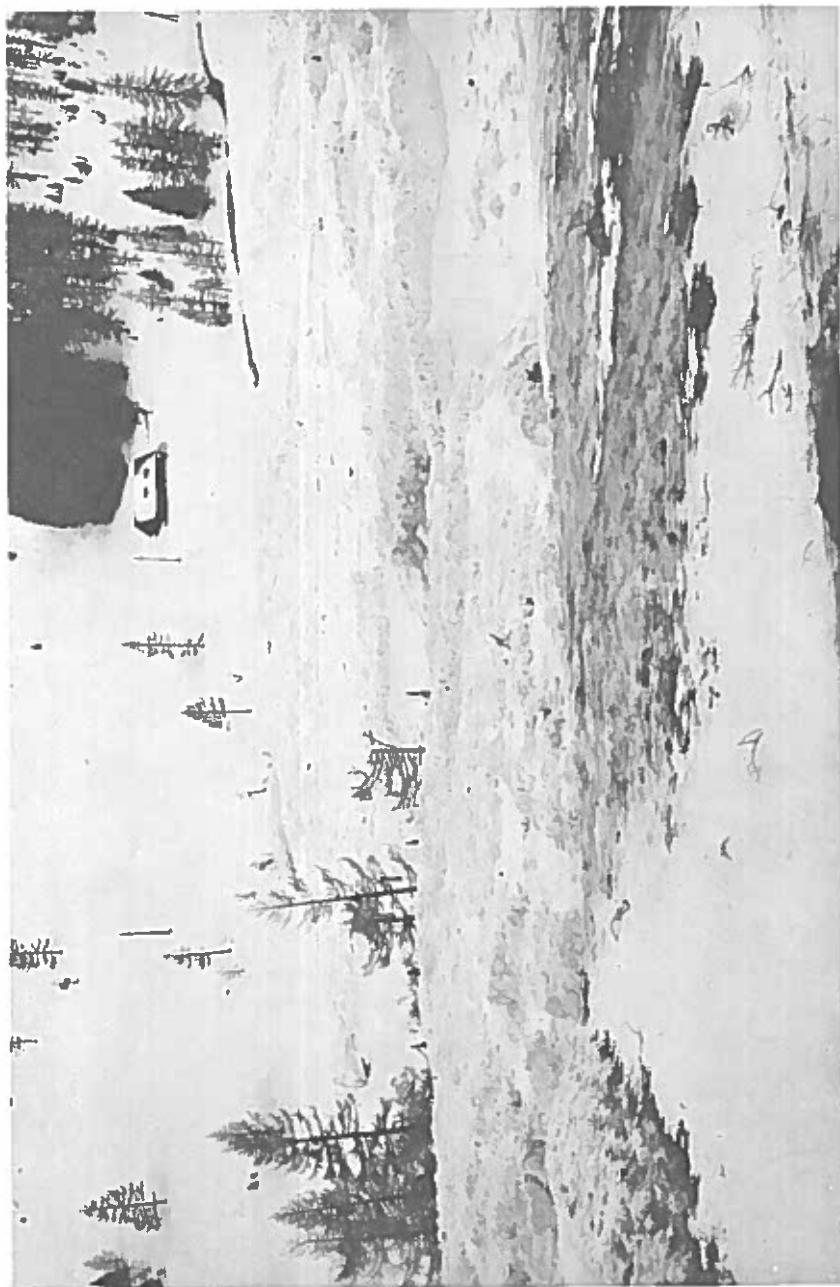
Breitlahnlawinen (zu Nr. 79-80). Das Ausschüttungsgebiet der Lawine reichte bis zum Lauterbach, im Vordergrund blankgefestes Galeriedach, links im Bild Luftdruckschäden an Lärchen.
