# WSL Berichte

## Steinschlagversuche Galerie Pardé

Versuchsdurchführung, Auswertung und Resultate

Axel Volkwein  
Daniel Fergg  
Yusuke Kurihashi  
Kristian Schellenberg

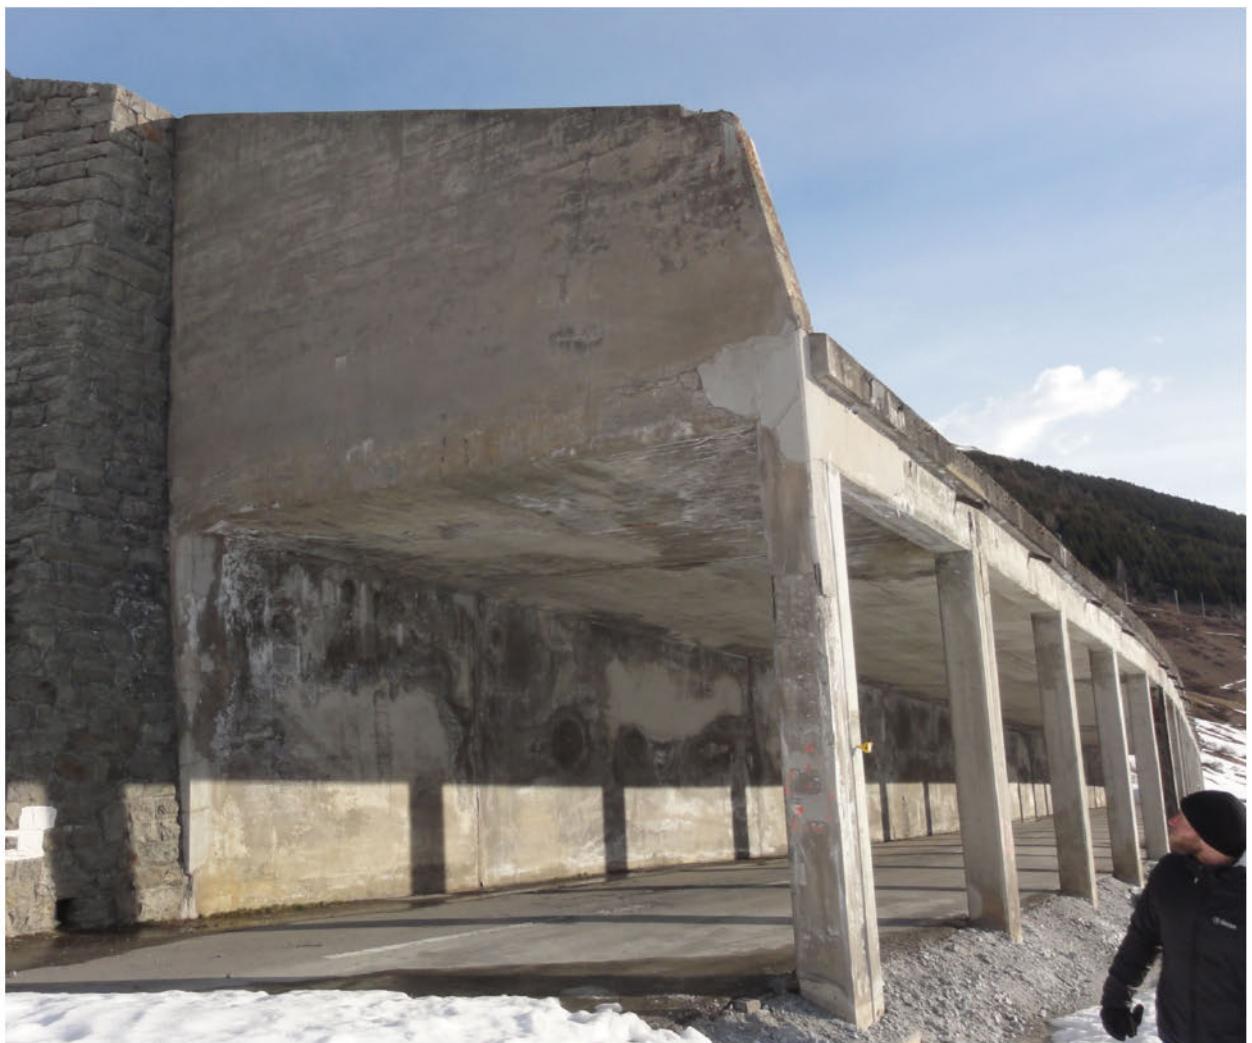
Abbildung 2: Ansicht Galerie mit Ablenkwand Portal Richtung Kanton Uri.

Die Galerie Pardé 1 wurde 1940 erstellt und überspannt die Kantonsstrasse mit einer Breite von 6.5m auf eine Gesamtlänge von 105.4m. Das Galeriedach wird bergseitig durchlaufend durch eine Mauer, talseitig alle 5m durch eine Betonstütze getragen. Der Bereich zwischen zwei Stützen wird in diesem Bericht als Feld bezeichnet. Immer vier Felder sind durchgängig betoniert. Das Schutzbauwerk wurde geplant gegen Lawinen. An den beiden Galerieportalen befindet sich jeweils noch eine Ablenkmauer. Aus der Bauzeit existieren noch Schalungspläne. Über die Bewehrung liegen keine Informationen vor. 1987 wurden einzelne Stützen nachträglich verstärkt. Mittlerweile sind jedoch viele Stützen in nicht mehr einwandfreiem Zustand. Korrodierte Bewehrung liegt an vielen Stützen und auch am Galeriedach frei.

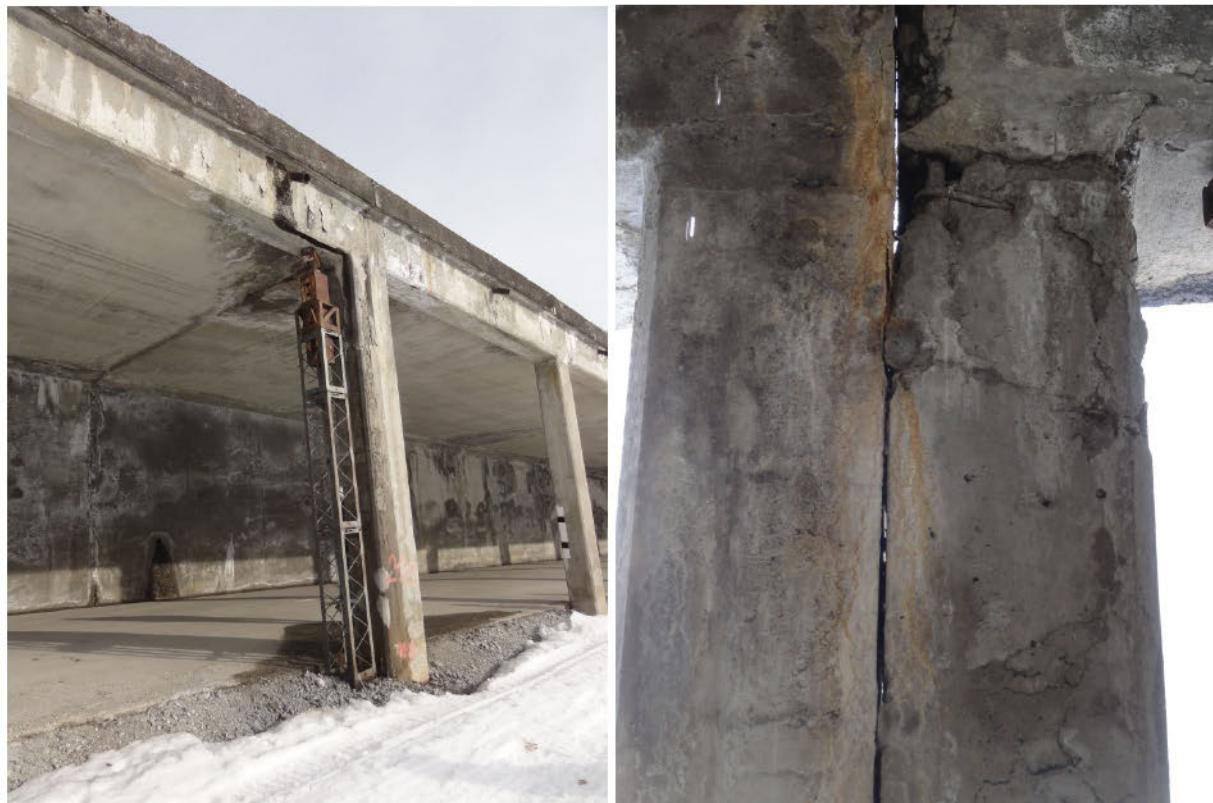
Abbildung 5: (links) Sanierungsbedürftige Stütze in Feld 4 mit schon vorhandener Hilfsstütze und (rechts) Detail Stützenkopf.

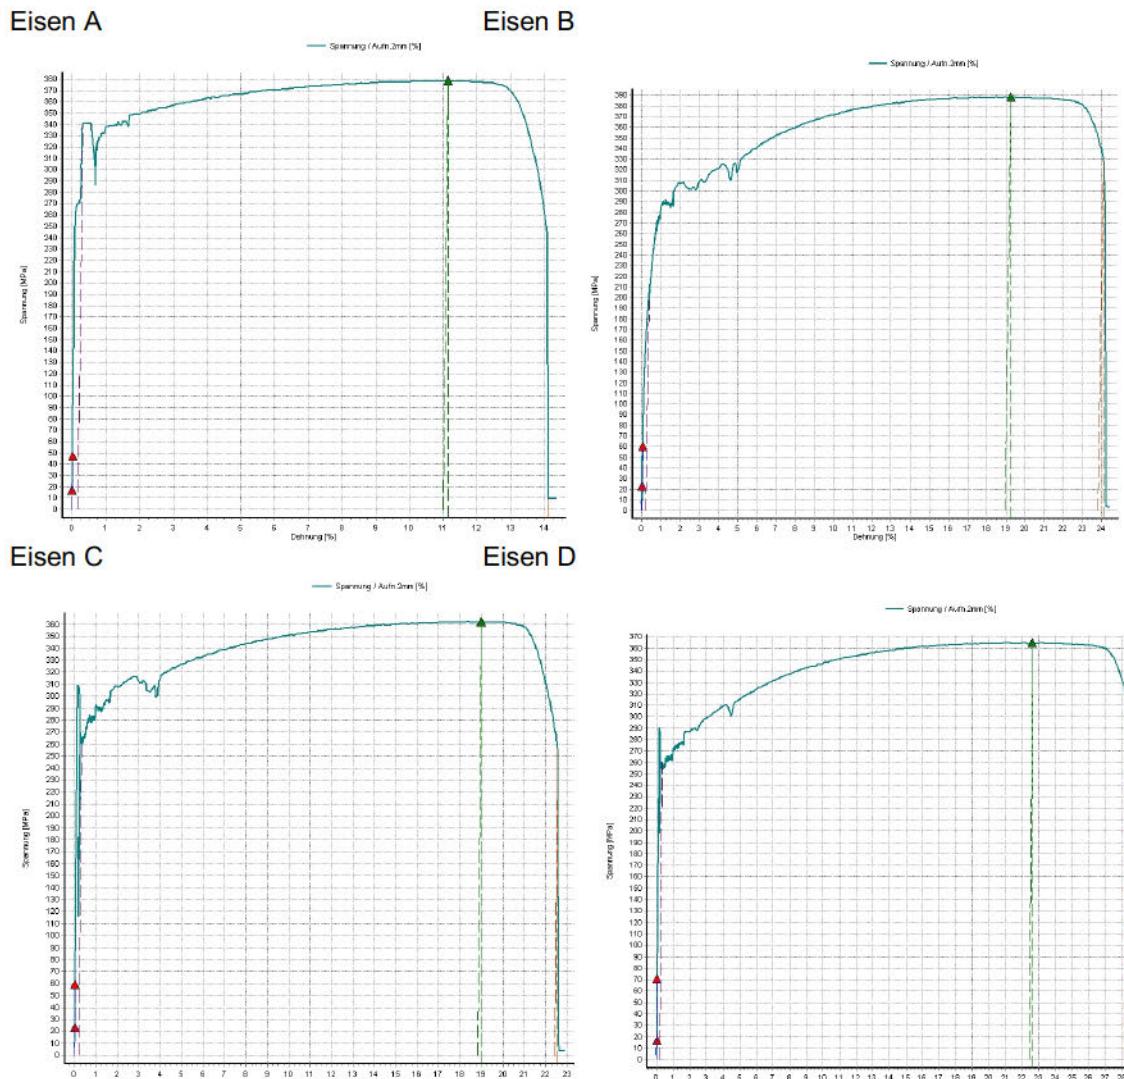
Abbildung 6: Last-Verformungsdiagramme von Zugversuchen an einzelnen Bewehrungsstäben (Quelle: HTW Chur).

Einzelne Bewehrungsstäbe wurden im Auftrag des TBA GR an der HTW Chur hinsichtlich ihrer Zugfestigkeit getestet. Es hat sich gezeigt, dass es sich bei den Eisen um Armierungsstahl Klasse 1 gemäss der alten SIA-Norm 162 handelt. Alle Proben sind im Bereich der damals geforderten Zugfestigkeit von  $370 \text{ N/mm}^2$ . Der Mittelwert der Proben betrug  $372.9 \text{ N/mm}^2$ .

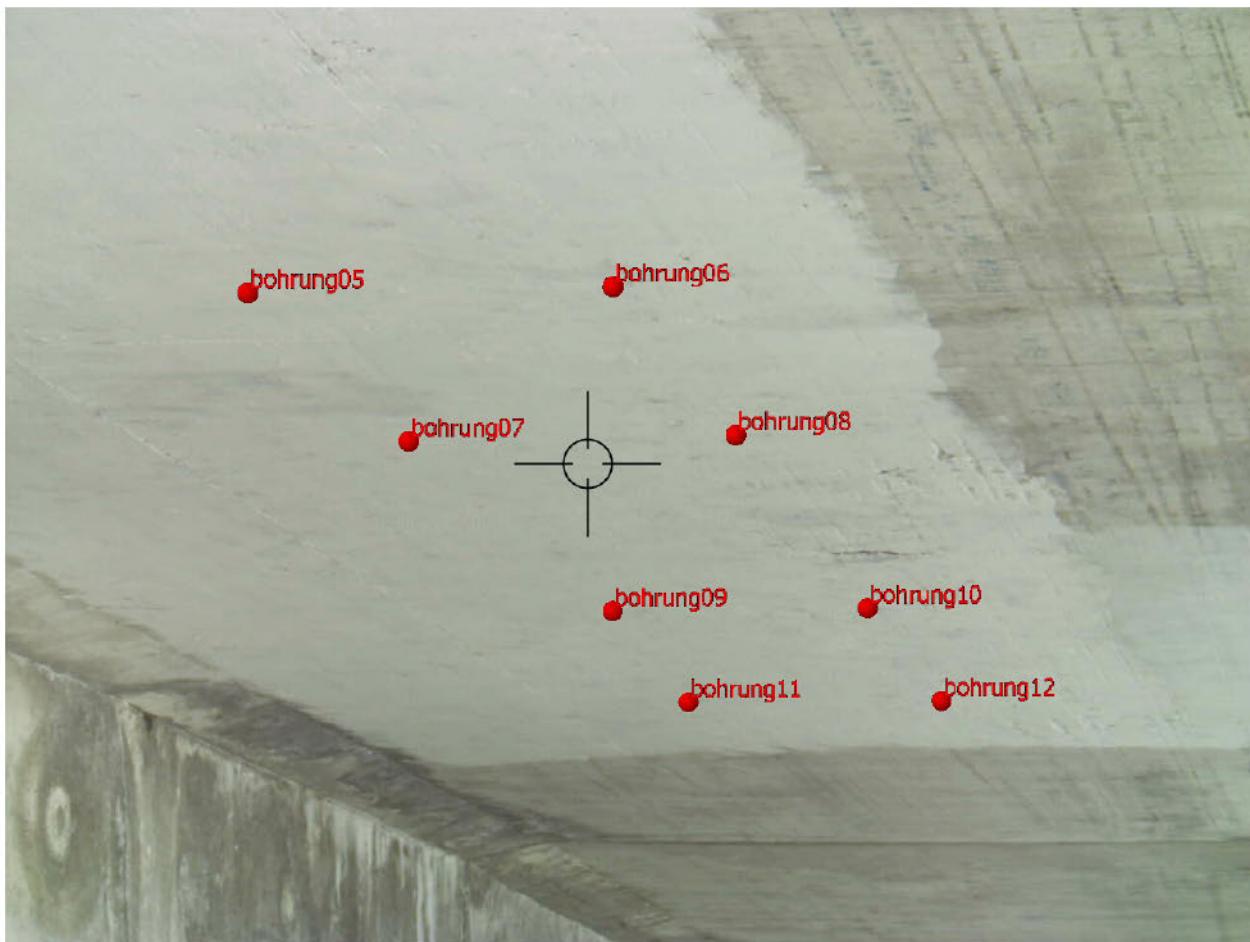
Abbildung 9: Platzierung der Bohrungen zur Befestigung der Beschleunigungsmessung an der Unterseite des Galeriedaches.

Für eine bessere Sichtbarkeit der Risse im Beton wurde das Galeriedach auf der Unterseite in den Feldern 2, 3 & 4 weiss gestrichen. Des Weiteren wurden Bohrungen gesetzt, über welche ein Beschleunigungsgeber installiert werden kann. Die Bohrungen wurden entlang der Galeriemitte und entlang der bergseitigen Viertelslinie im Abstand von 2.5m jeweils im Bereich einer Feldstütze und der Feldmitte platziert.

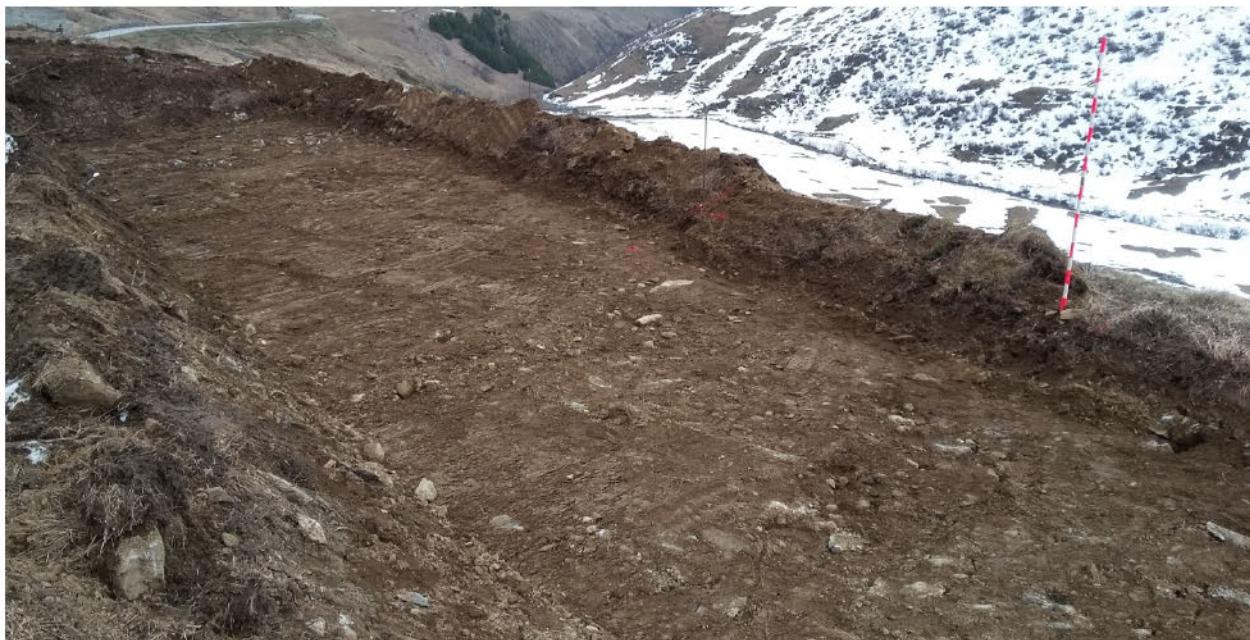
Abbildung 13: Auf 40 cm Mächtigkeit reduzierte Eindeckung im geplanten Testbereich mit Schutzwall zum Tal.

Für eine gleichmässige Bedeckung der Galerie wurde die Eindeckung vorgängig durch einen Schreitbagger bis auf 40 cm abgetragen. Es wurde dabei darauf geachtet, dass die Restschicht nicht mehr durch schwere Lasten zusätzlich verdichtet wird. Der Abtrag passierte in den Feldern 1-4 vom Pass-seitigen Portal aus gezählt. Das abgetragene Material wurde teilweise talseitig aufgeschichtet, um so einen kleinen Schutzwall zu erhalten. Dieser soll einen eventuellen Rück-sprung des Wurfkörpers daran hindern, über die Galeriekante auf den neben der Galerie neu erstellten Fahrweg zu stürzen.

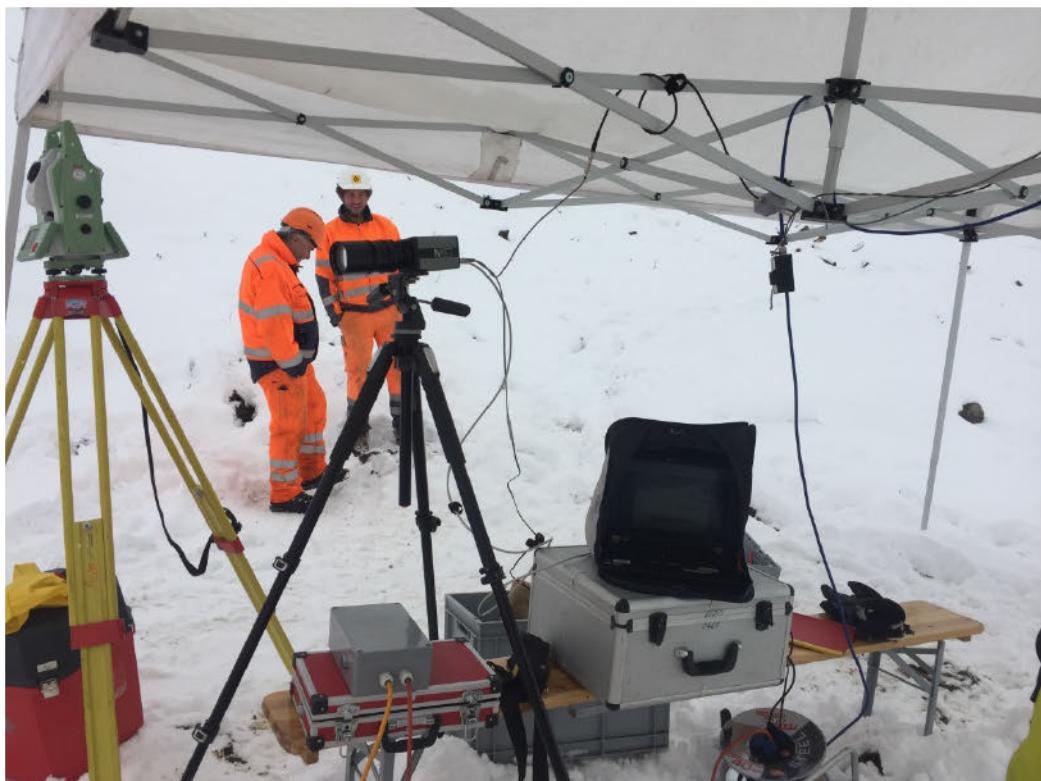
Abbildung 16: Auf dem Galeriedach installiertes Videosystem mit aufgestelltem Tachymeter unter dem Wetterschutz-Pavillon.

Zum Einsatz kommen zwei Hochgeschwindigkeitsvideosysteme AOS-Pri mit einer Auflösung von 800x600 Pixeln bei einer maximalen Aufnahmerate von 1250 Bildern pro Sekunde. Die eine Kamera filmt die Galeriedachunterseite im Bereich des Einschlags, die andere Kamera den Einschlag selbst auf dem Galeriedach. Die Kameras erhalten das Triggersignal von der zentralen Datenerfassung. Sie sind des Weiteren so eingestellt, dass sie auch vor der Auslösung Bilder mit der eingestellten Bildrate speichern. Die Kalibrierung der Videoaufzeichnungen, d.h. die Umwandlung von Pixeln in Bild in Meter, erfolgt im Rahmen der Auswertung. Die jeweiligen Massstäbe werden direkt am Wurfkörper erstellt, welcher eine bekannte Grösse hat.

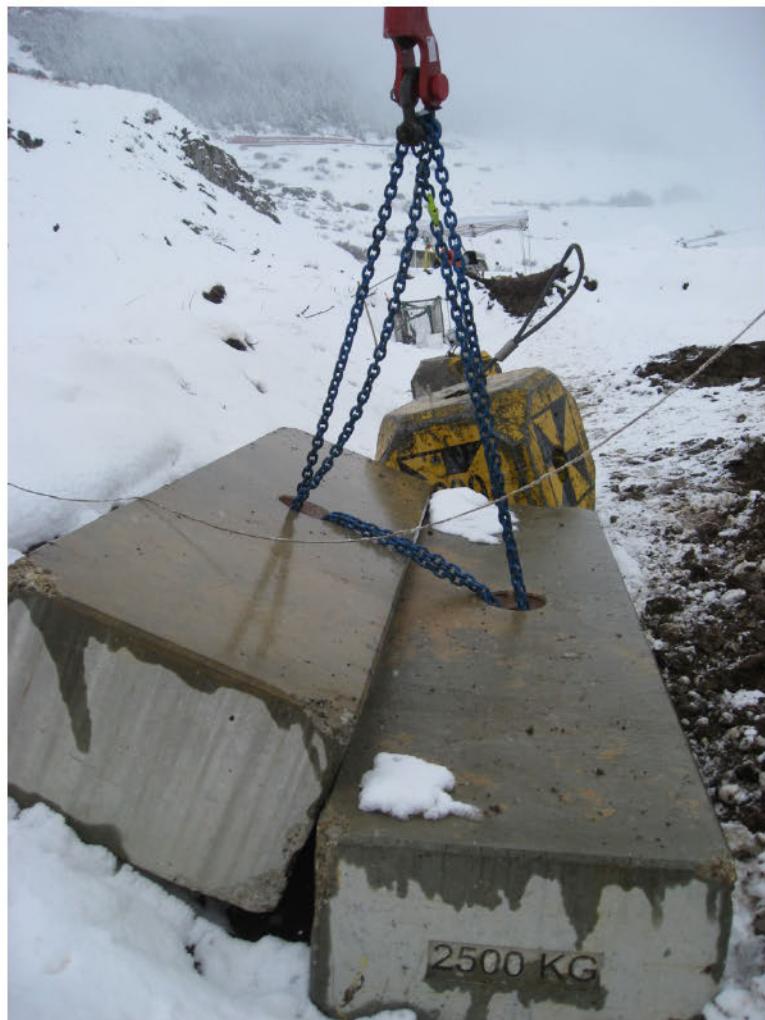
*Abbildung 22: Gegengewichte zur Rückschlagsicherung des Krankopfes.*

Das plötzliche Auslösen der Wurfkörper erzeugt ein gegengerichtetes Momentum auf den Ausleger von gleicher Größenordnung. Um zu verhindern, dass der Kran durch diesen Rückstoss von den Podesten gehoben wird, wurde eine zusätzliche Abspannvorrichtung vorgesehen. Der Kranhaken wird hierbei über eine V-Abspannung gegen unten gesichert. Als Widerlager für die Abspannung dient talseitig eine der Galeriestützen, welche mit einer Kette umfahren wird. Bergseitig sind zwei 2.5to-Gewichte schwer genug, um den erwarteten Zug aufzunehmen. Eingesetzt wurde die Abspannung für die Versuche mit dem Wurfkörper 3200.

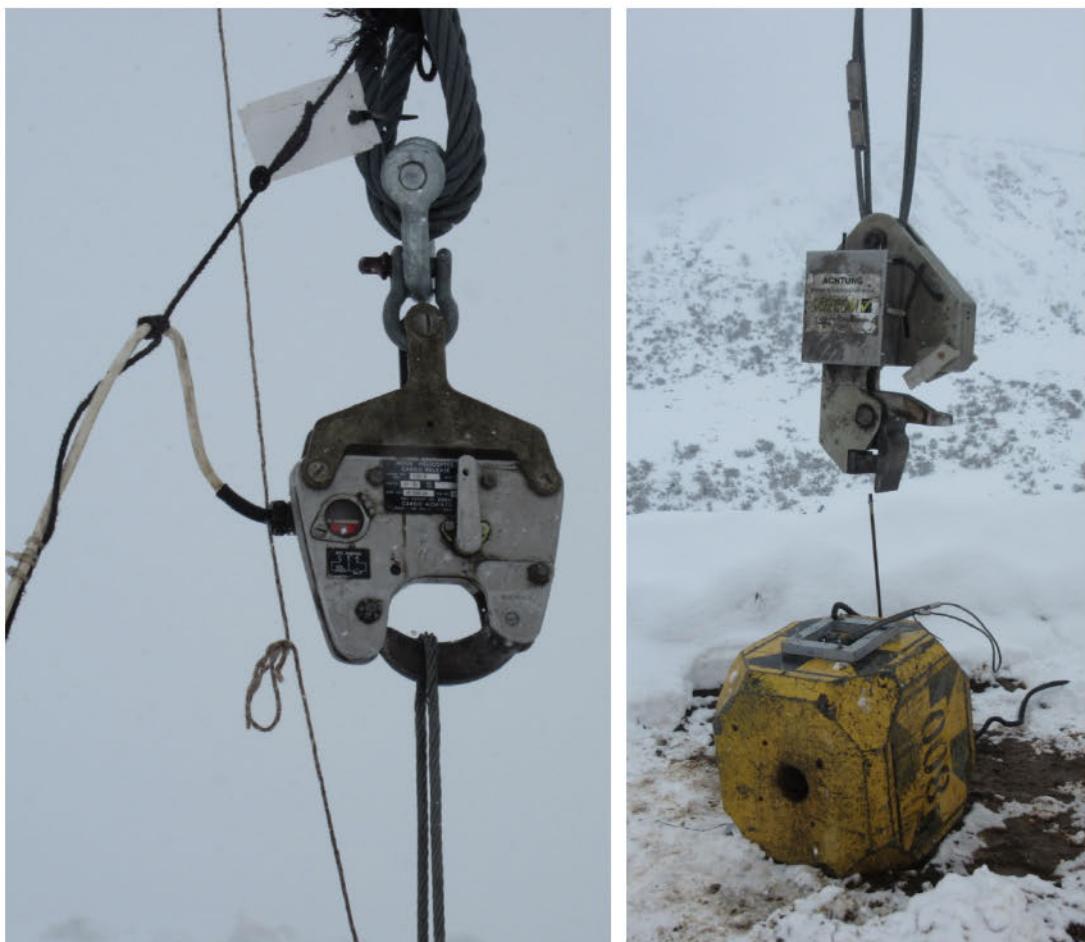
Abbildung 23: Verwendete Auslöseeinheiten.

Die zweite Klinke ist eine Enzelanfertigung der Firma Baremo. Sie vermag eine Auslösung einer Masse von maximal 20to. Die Klinke kann über Funk oder Kabel ferngesteuert werden. Zwei Akkus im Inneren müssen geladen sein, um einen Elektromagneten zu aktivieren. Die kalte Witterung und eine zu kurze Ladezeit verunmöglichen jedoch den Elektrobetrieb während der Versuche. Alternativ wurde der Ausklinkmechanismus rein mechanisch mittels einer Schnurverbindung ausgelöst. Hierzu begab sich eine Person bergwärts, bis sie ungefähr auf gleicher Höhe wie die Klinke in der Auslöseposition befand. Der Zug an der Schnur öffnete dann die Schliessarretierung. Im Falle einer versehentlichen vorzeitigen Auslösung durch ungewollten Zug auf der Auslöseschnur wurde die Versuchsfäche vor Anheben der Last geräumt und die Messtechnik für eine vorzeitige Triggerung eingerichtet.

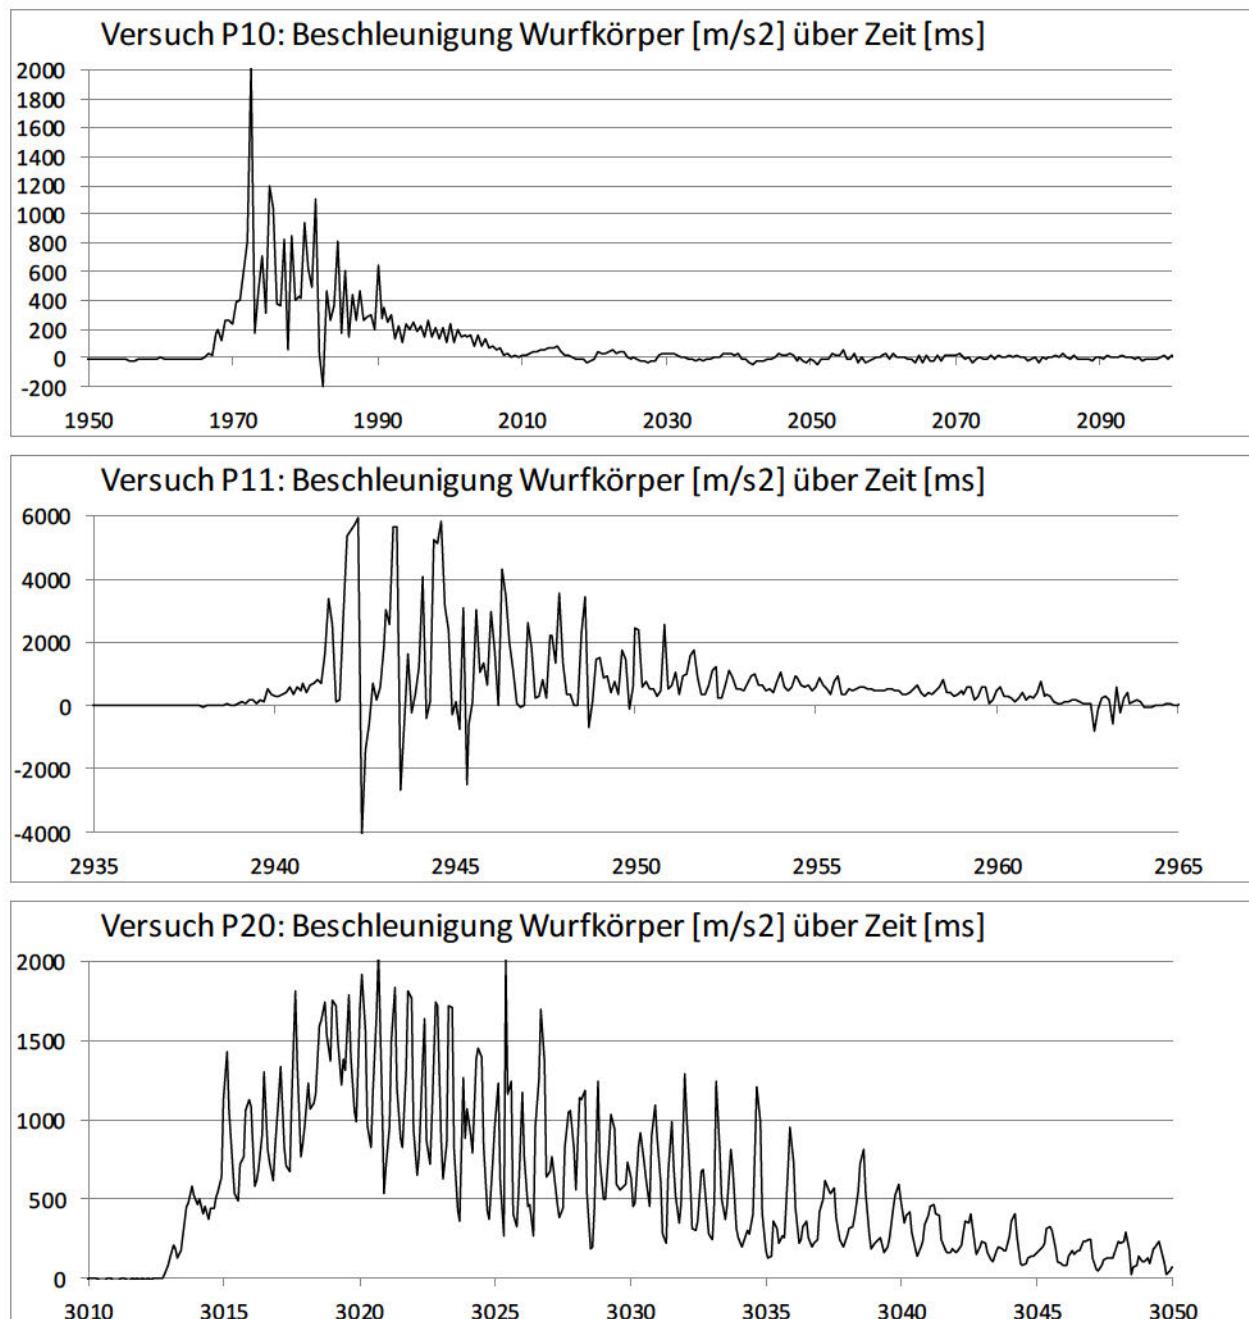
Abbildung 26: Beschleunigungsverlauf der Wurfkörper bei den Versuchen P10, P11 & P20 während des Einschlags.

Die nachfolgenden Abbildungen zeigen die Beschleunigungskurven der einzelnen Versuche während des Aufpralls. Man erkennt deutlich den Anstieg der Beschleunigung mit Beschleunigungs spitzen von bis zu  $6000 \text{ m/s}^2 = 600 \text{ g}$ . Auf der anderen Seite erkennt man jedoch auch starke Schwingungen im Signalverlauf. Dies und die Tatsache, dass die Beschleunigungsspitzen nur sehr kurzzeitig wirken, lässt vermuten, dass diese Spitzen durch den Versuchsaufbau induziert werden. Dies können sein die Befestigung des Sensors am Wurfkörper oder die Eigenfrequenz des Sensors an sich (Masse-Feder-System). Die etwas langsameren Schwingungen gegen Messende werden vermutet als die gemeinsame Bewegung von Wurfkörper und Galeriedach.

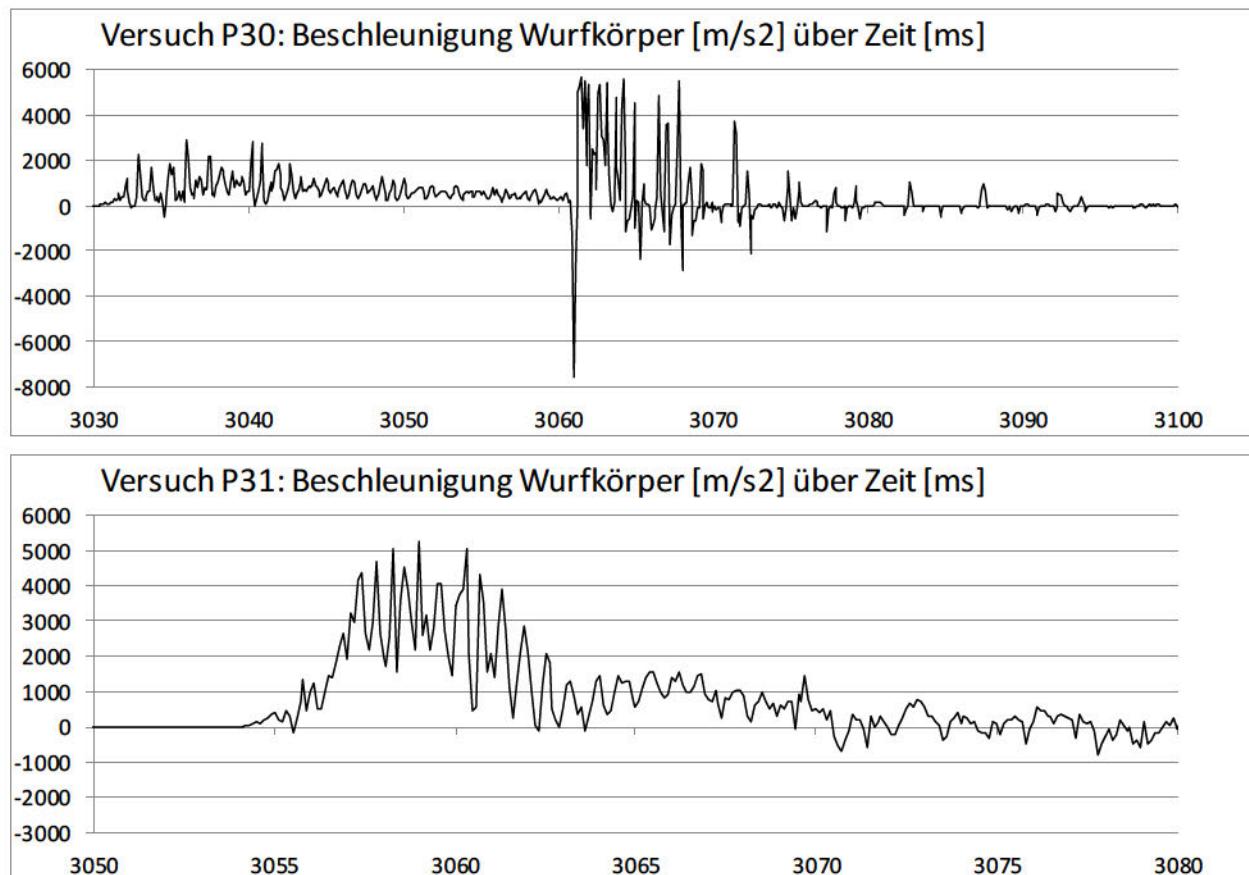
Abbildung 27: Beschleunigungsverlauf der Wurfkörper bei den Versuchen P30 & P31 während des Einschlags.

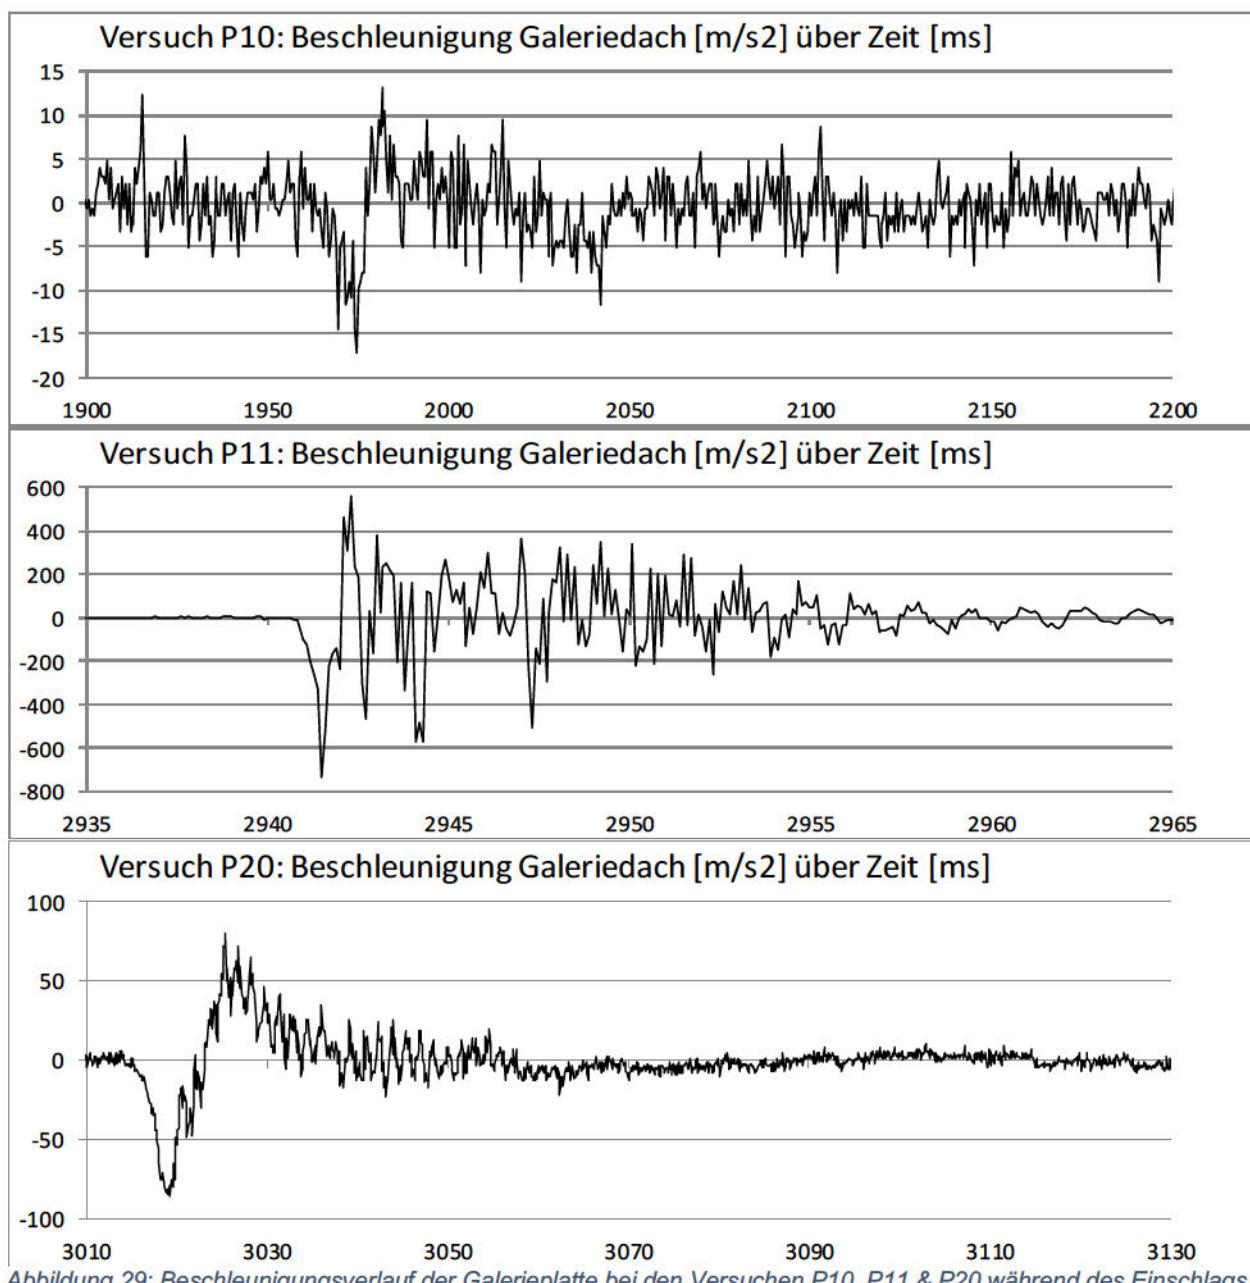
Abbildung 29: Beschleunigungsverlauf der Galerieplatte bei den Versuchen P10, P11 & P20 während des Einschlags.

Die beiden nachfolgenden Abbildungen zeigen die während des Einschlags gemessenen Beschleunigungen an der Unterseite des Galeriedaches. Deutlich sieht man die erste Bewegung nach unten und das sich gleich anschliessende Zurückschwingen der Platte wieder nach oben. Auch hier sind nach der Ersterregung wieder mehrere Schwingungen erkennbar. Diese werden vermutlich einmal der Befestigung des Sensors an der Decke geschuldet sein (einfache Stahlplatte nur einseitig mit einer Schraube fixiert) und zum anderen bilden sie die Schwingung der Galeriedecke ab.

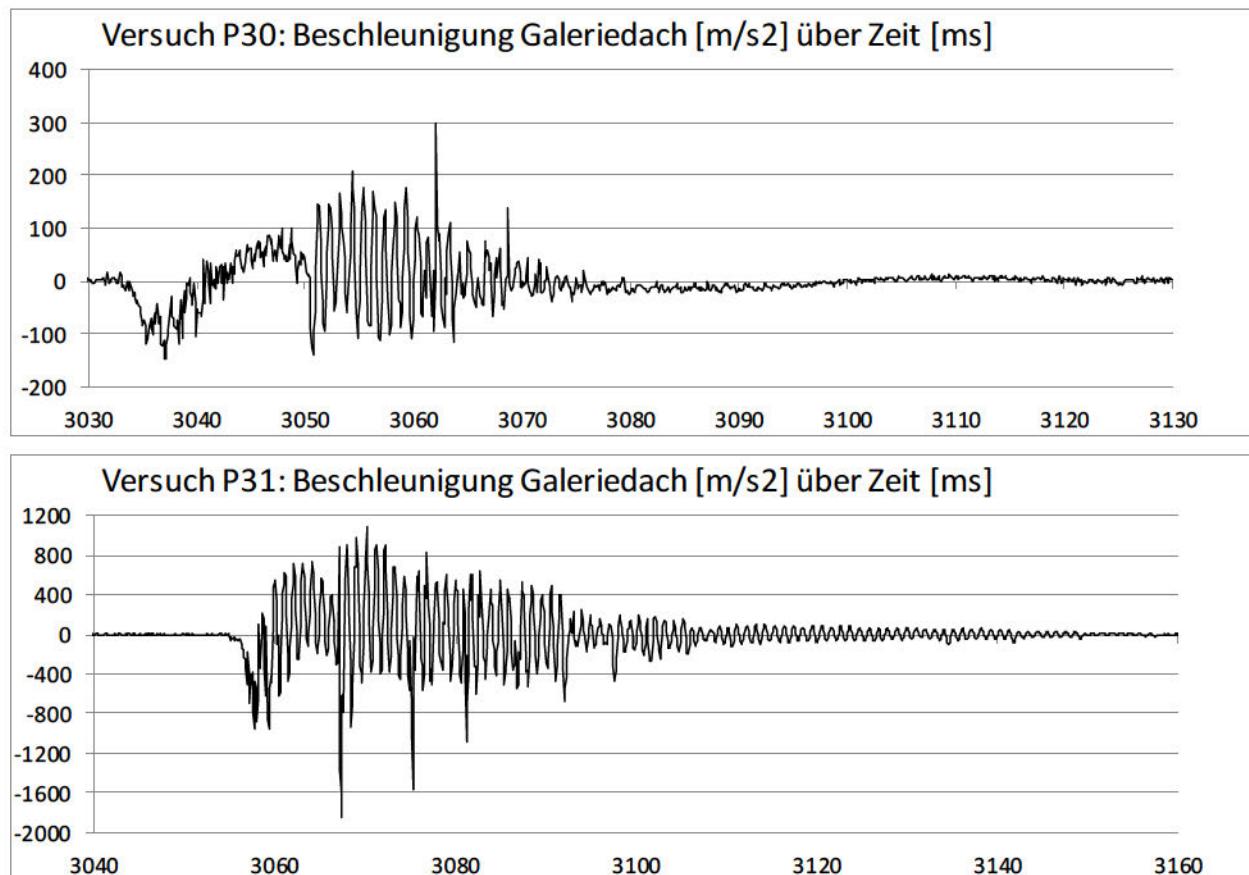
Abbildung 30: Beschleunigungsverlauf der Galerieplatte bei den Versuchen P30 & P31 während des Einschlags.

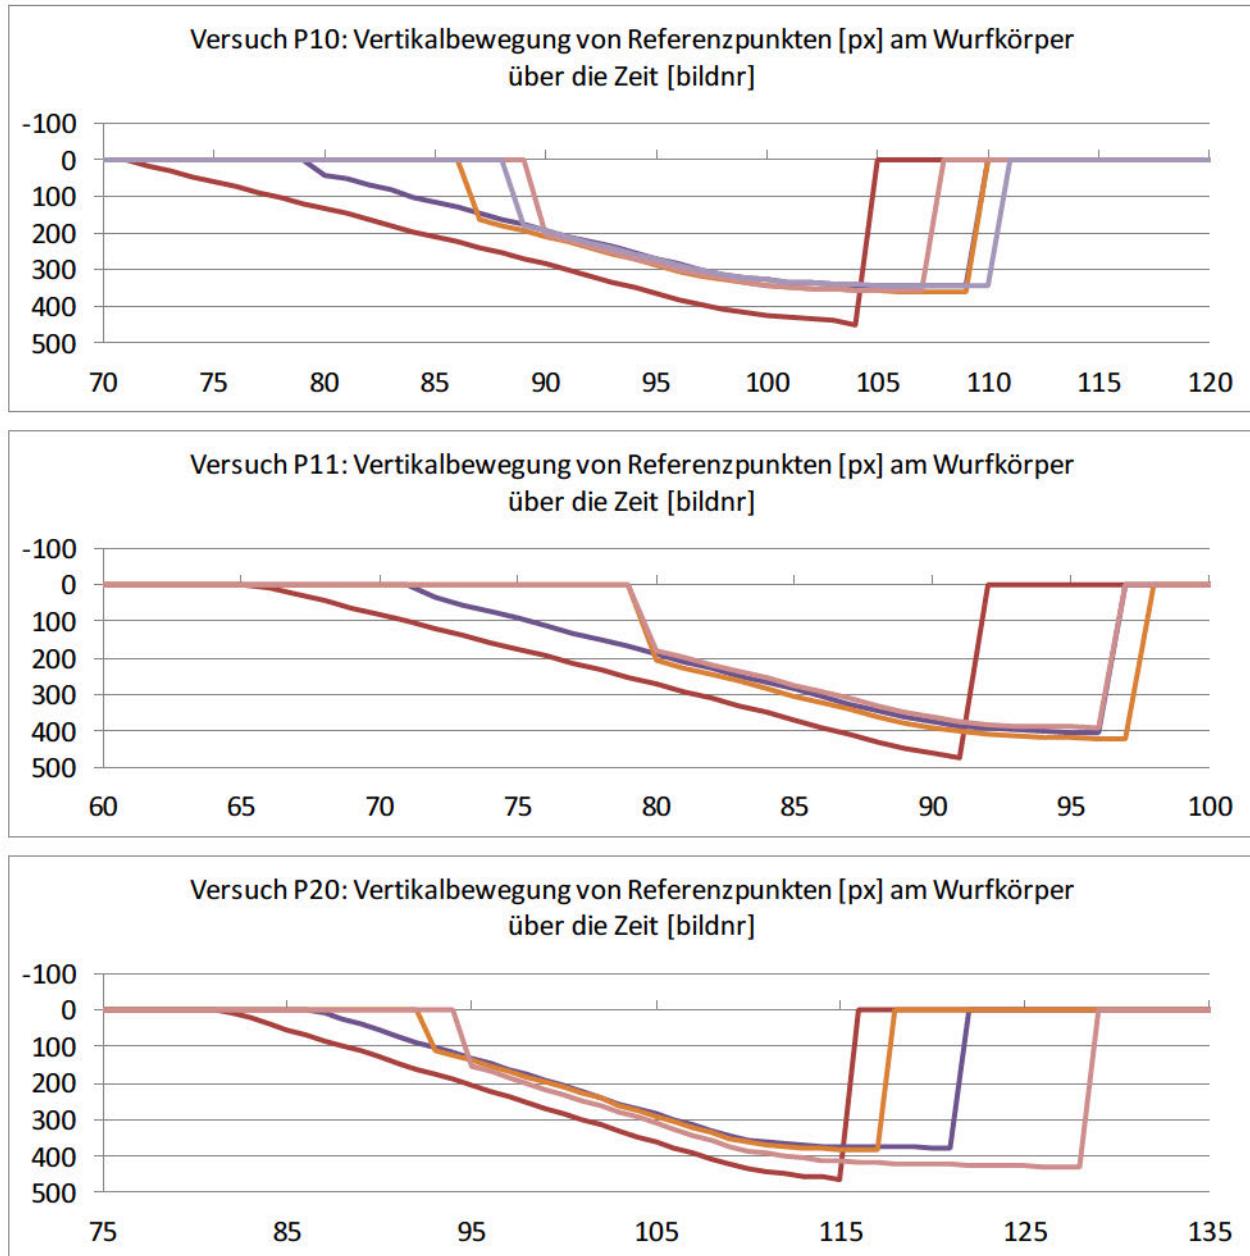
Abbildung 33: Vertikalbewegung des Wurfkörpers in Pixeln bei den Versuchen P10, P11 & P20 .

Resultate. Es wurden jeweils mehrere Punkte „getracked“, um somit unstimmige Messungen, sog. Ausreisser oder auch Fehlmessungen besser zu erkennen. Die Punkte wurden während ihrer Sichtbarkeit im Video erfasst. Daher resultieren die zeitlich versetzten Anstiege und Enden der Kurven. Der Beginn fällt mit dem Eintritt ins Bild, das Linienende mit der Verdeckung durch aufgeworfenes Deckmaterial zusammen. Der geradlinig erscheinende Anstieg zu Beginn ist in der Realität Teil einer Parabel. Jedoch ist die Geschwindigkeit der Wurfkörper im abgebildete Zeitraum zu hoch, als dass man eine Krümmung der Flugbahn mit blossem Auge erkennen kann.

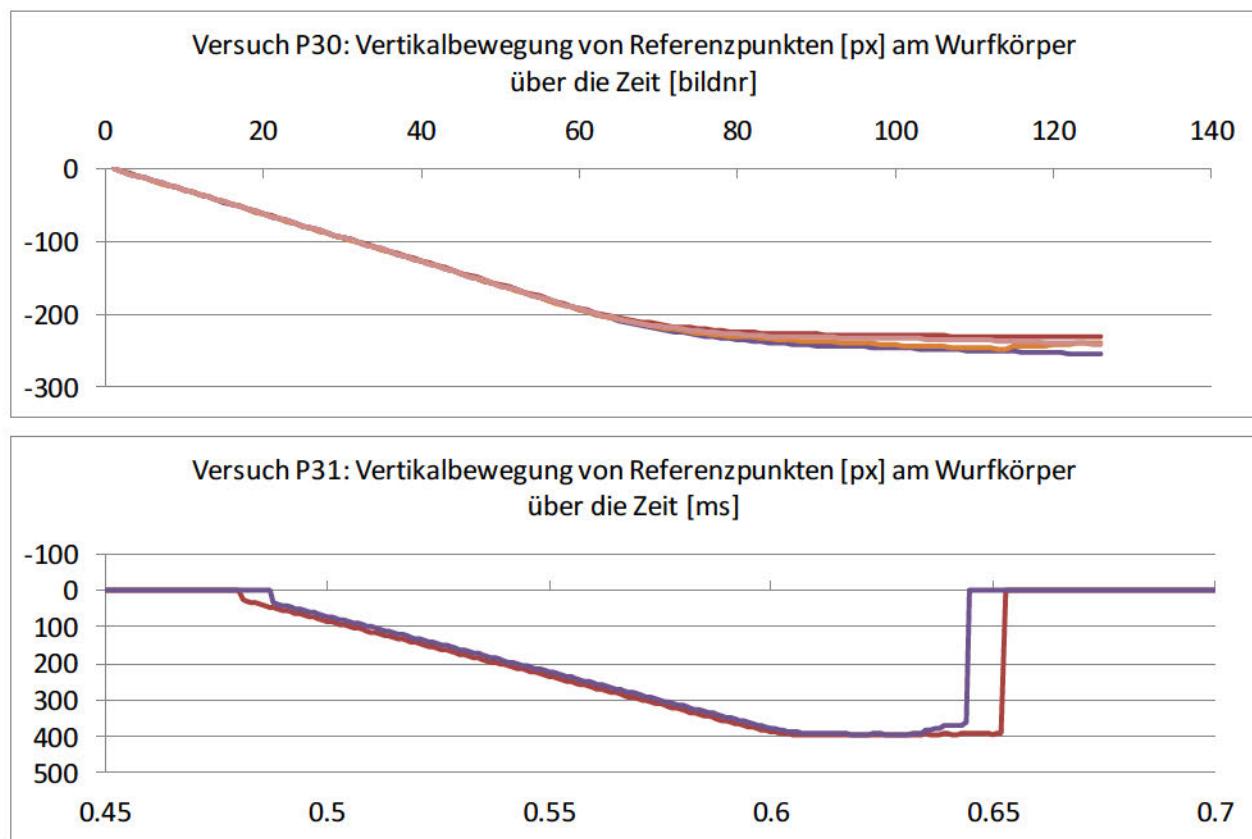
Abbildung 34: Vertikalbewegung des Wurfkörpers in Pixeln bei den Versuchen P30 & P31.

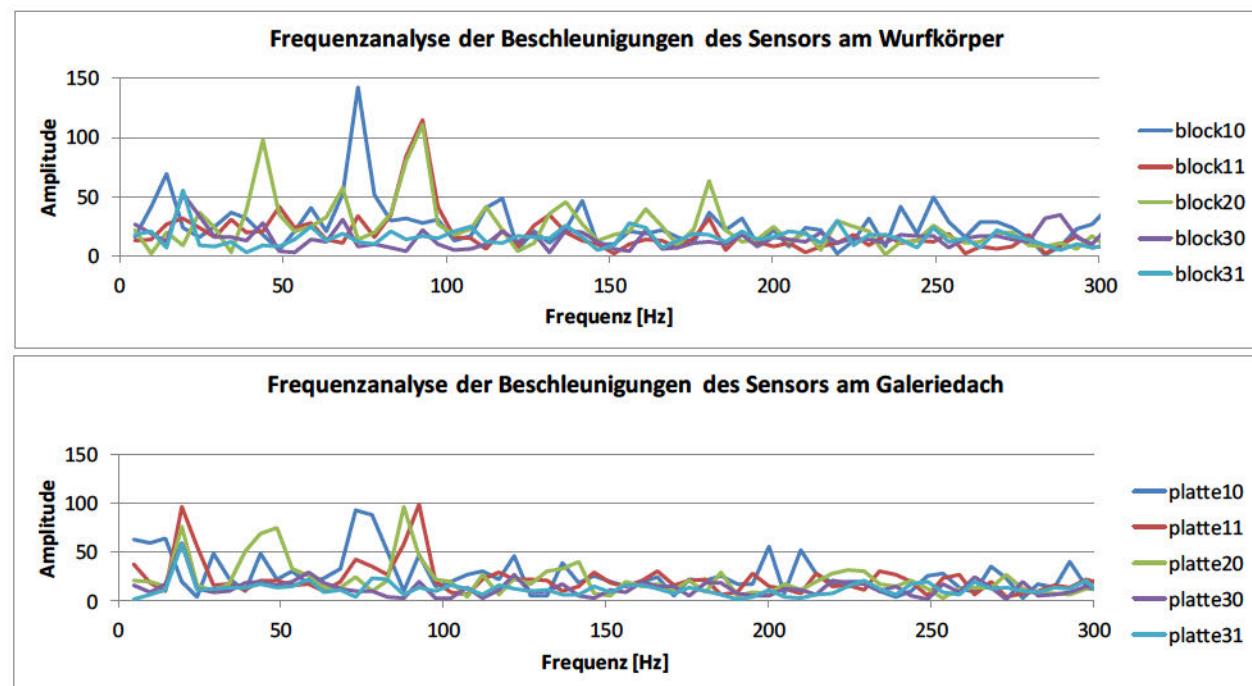
Abbildung 35: Frequenz-Amplituden-Analyse der gemessenen Beschleunigungssignale.

Test Nr.		P10	P11	P20	P30	P31
Messfrequenz Sensoren	Hz	2000	10000	10000	10000	10000
Eigenfrequenz	Sensorinstallation oben	Hz	126	90	92	
	Sensorinstallation unten	Hz			95	867
Platte	Hz					200

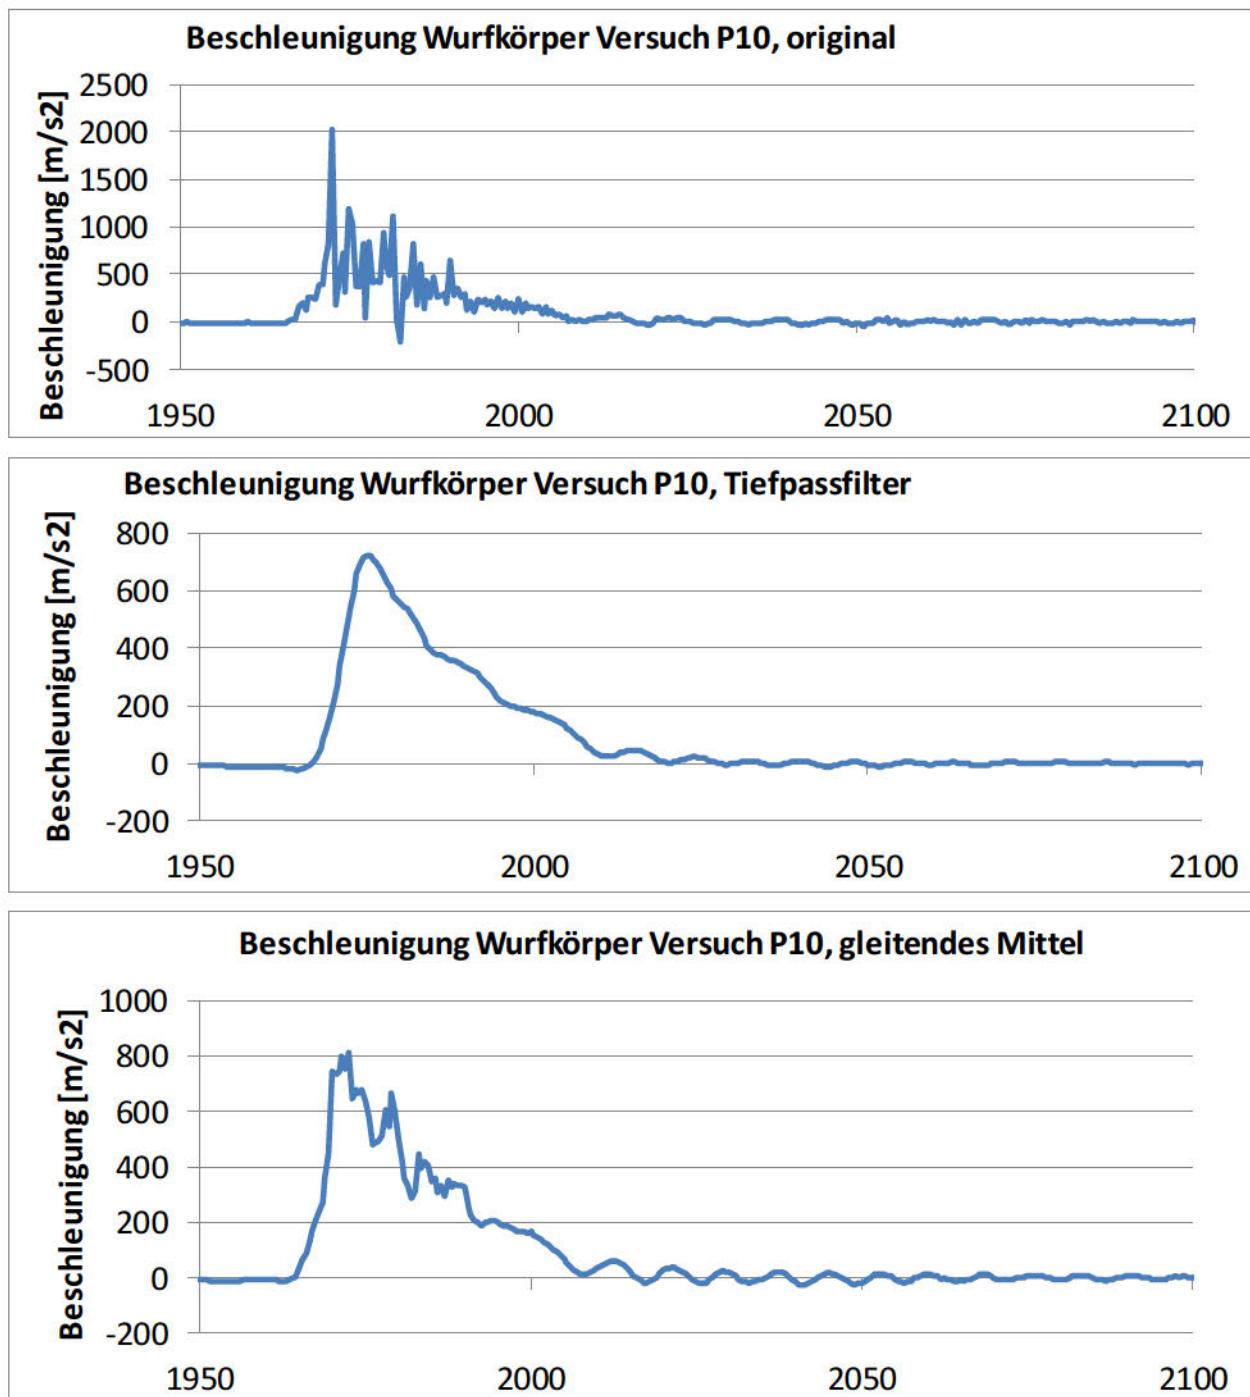
Abbildung 36: Beschleunigungskurve des Wurfkörpers während des Einschlags in Versuch P10, ungefiltert, nach Anwendung eines Tiefpassfilters, nach Anwendung eines gleitenden Mittels über je 5 Messwerte.

Für eine Beurteilung der Beschleunigungssituation wurden auf die Messreihen zwei verschiedene Filter angewendet. Zum einen war dies ein Tiefpassfilter, welcher die Sensor- und Befestigungsbedingten Signalschwankungen eliminiert. Die andere Variante war die Verwendung eines gleitenden Mittels, welches vor allem die sensorbedingten Schwankungen dämpfte. Die nachfolgende Abbildung zeigt exemplarisch die Beschleunigungsverläufe des Versuchs P10. Die anschliessende Tabelle zeigt die gewählte Anzahl Messwerte für die Bestimmung des gleitenden Mittels.

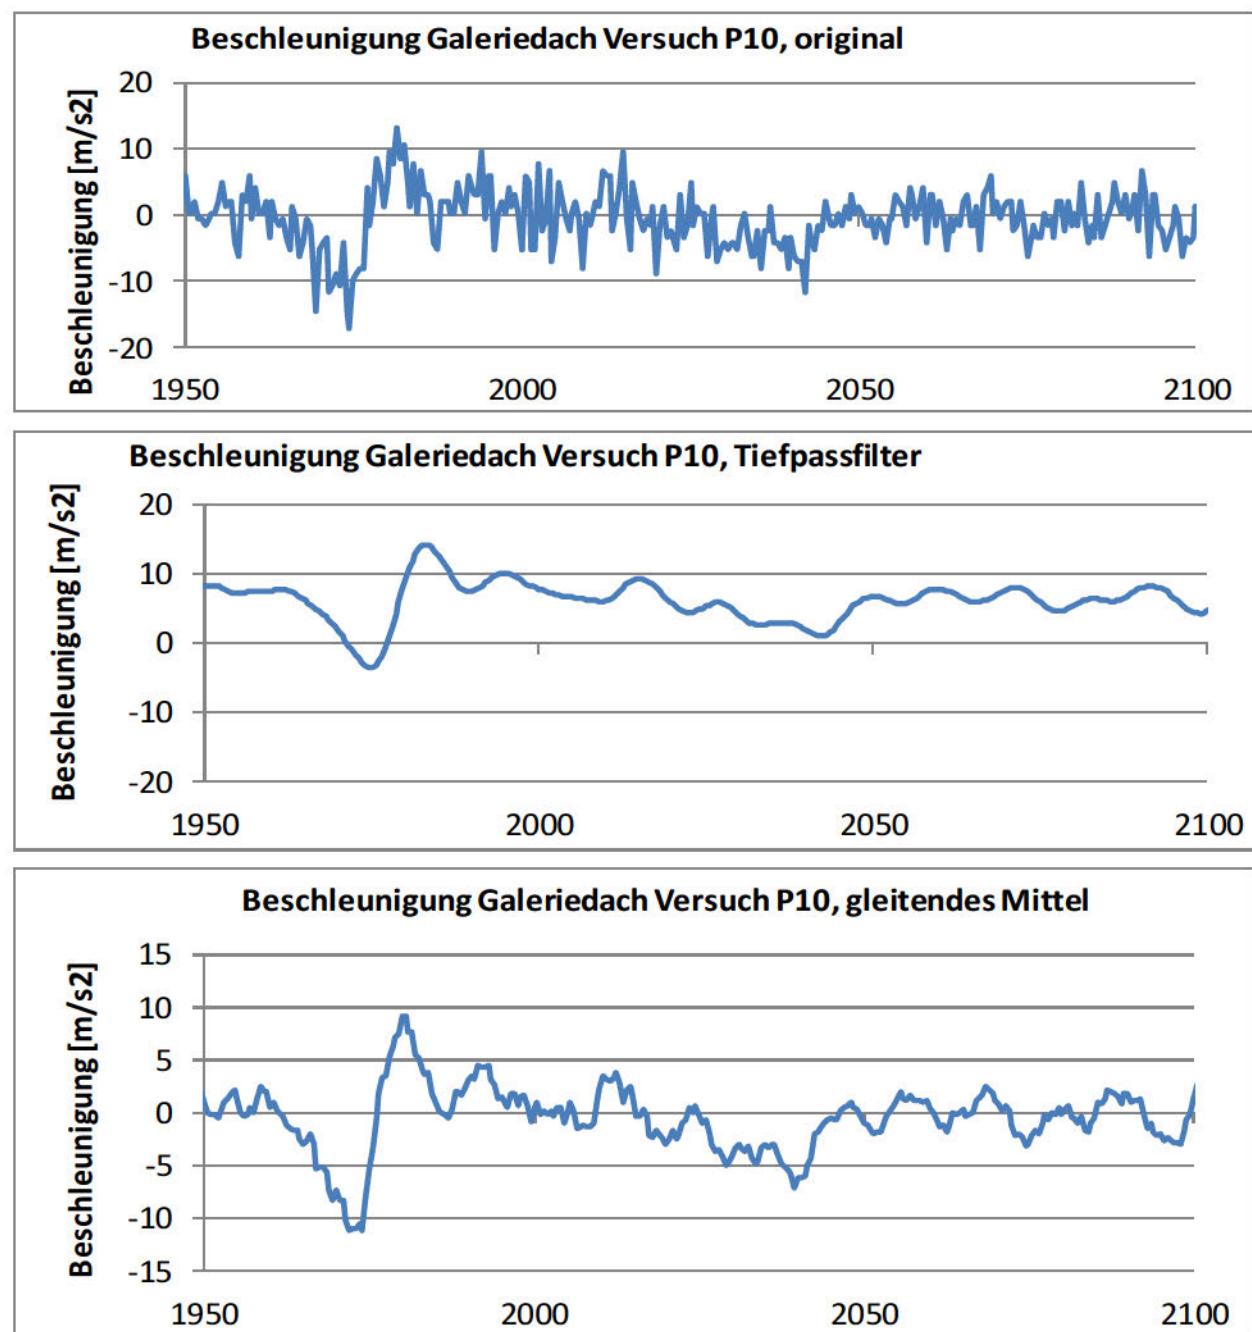
Abbildung 37: Beschleunigungskurve des Galeriedachs während des Einschlags in Versuch P10, ungefiltert, nach Anwendung eines Tiefpassfilters, nach Anwendung eines gleitenden Mittels über je 5 Messwerte.

Test Nr.		P10	P11	P20	P30	P31
Anzahl Messwerte für gleitendes Mittel	Wurfkörper	5	25	5	10	10
	Platte	5	25	25	10	10
Zeitraum für gleitendes Mittel	Wurfkörper	ms	2.5	2.5	0.5	1
	Platte	ms	2.5	2.5	2.5	1
