# WSL Berichte

## Steinschlagversuche Galerie Pardé

Versuchsdurchführung, Auswertung und Resultate

Axel Volkwein  
Daniel Fergg  
Yusuke Kurihashi  
Kristian Schellenberg

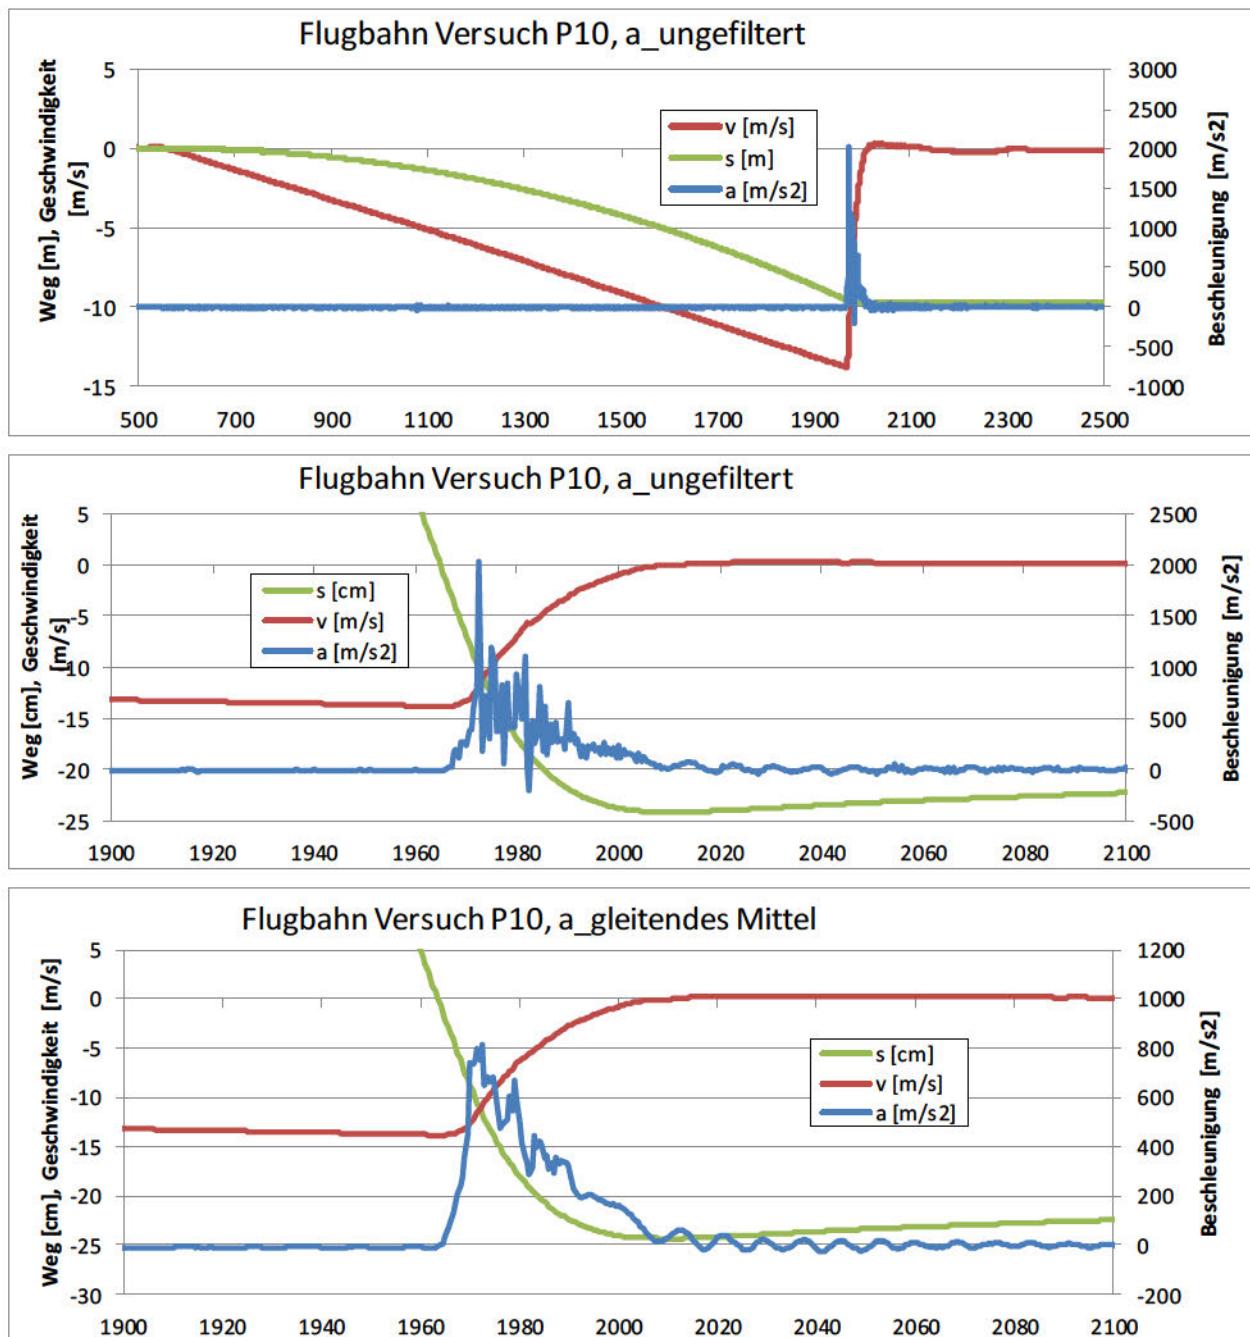
Abbildung 38: Kinetik über die Zeit in ms von Versuch P10: (oben) gesamter Versuch mit ungefilterten Beschleunigungsdaten, (mitte-unten) Detail Einschlag. Die Beschleunigungen auf der rechten Achse, Geschwindigkeit in m/s und Weg in m bzw. cm auf der linken Achse.

Die Integration der Beschleunigungen von Versuch P10 zeigt nahezu perfekte Bewegungskurven. Die Verformungen der Platte sind vernachlässigbar.

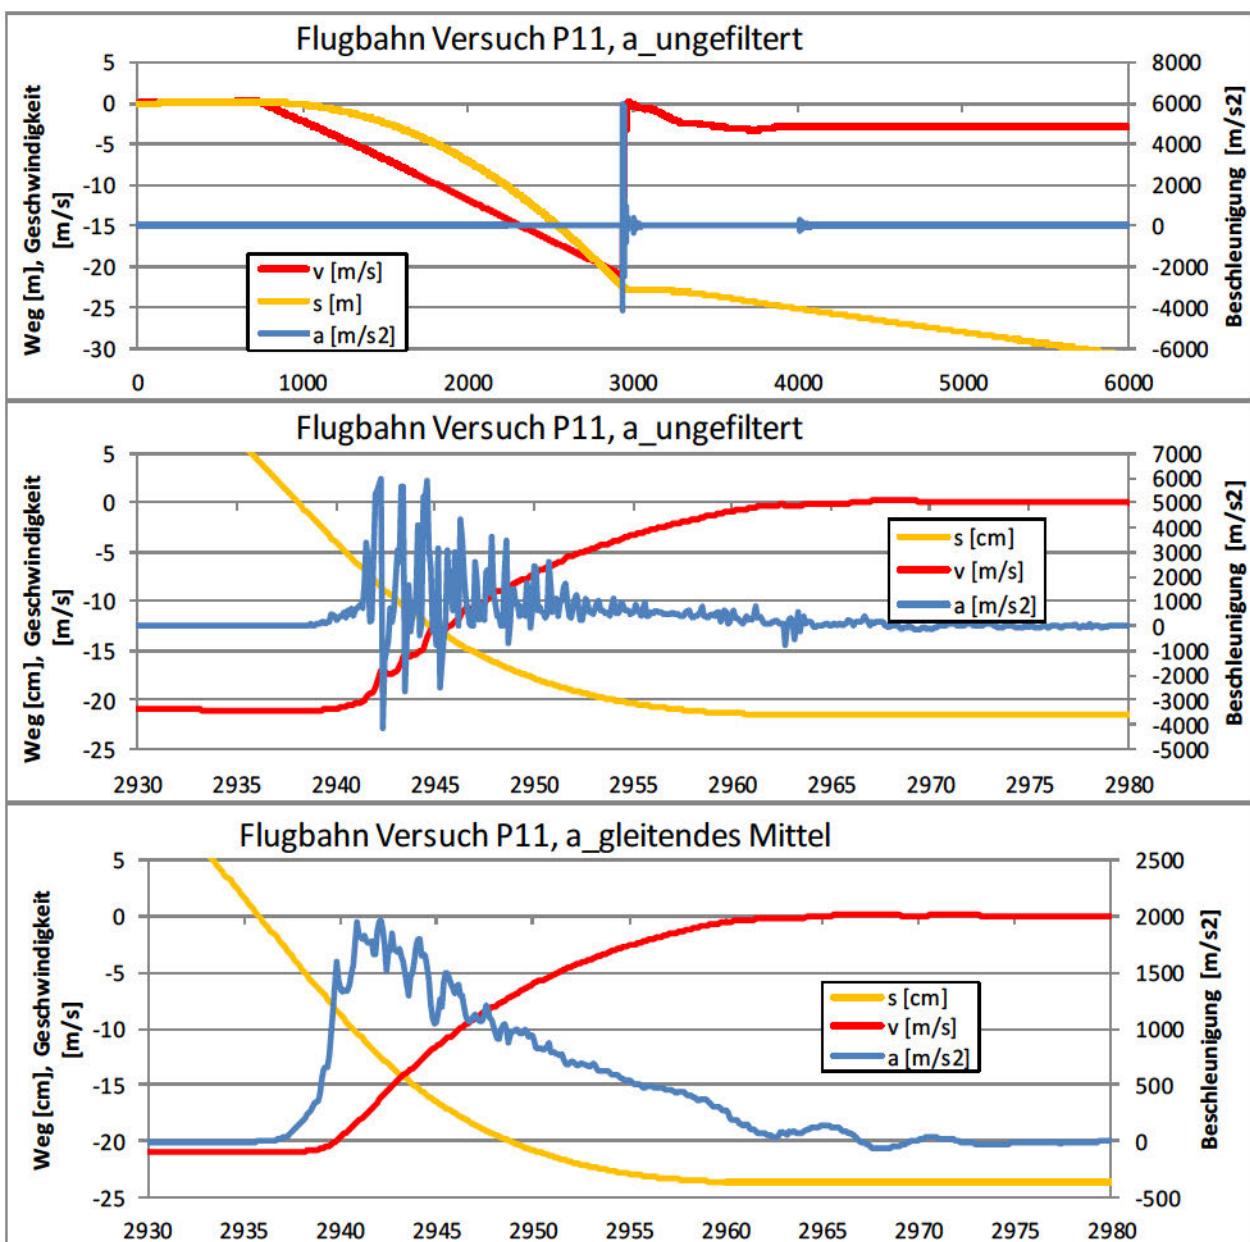
Abbildung 39: Kinetik über die Zeit in ms von Versuch P11: (oben) gesamter Versuch mit ungefilterten Beschleunigungsdaten, (mitte-unten) Detail Einschlag. Die Beschleunigungen auf der rechten Achse, Geschwindigkeit in m/s und Weg in m bzw. cm auf der linken Achse.

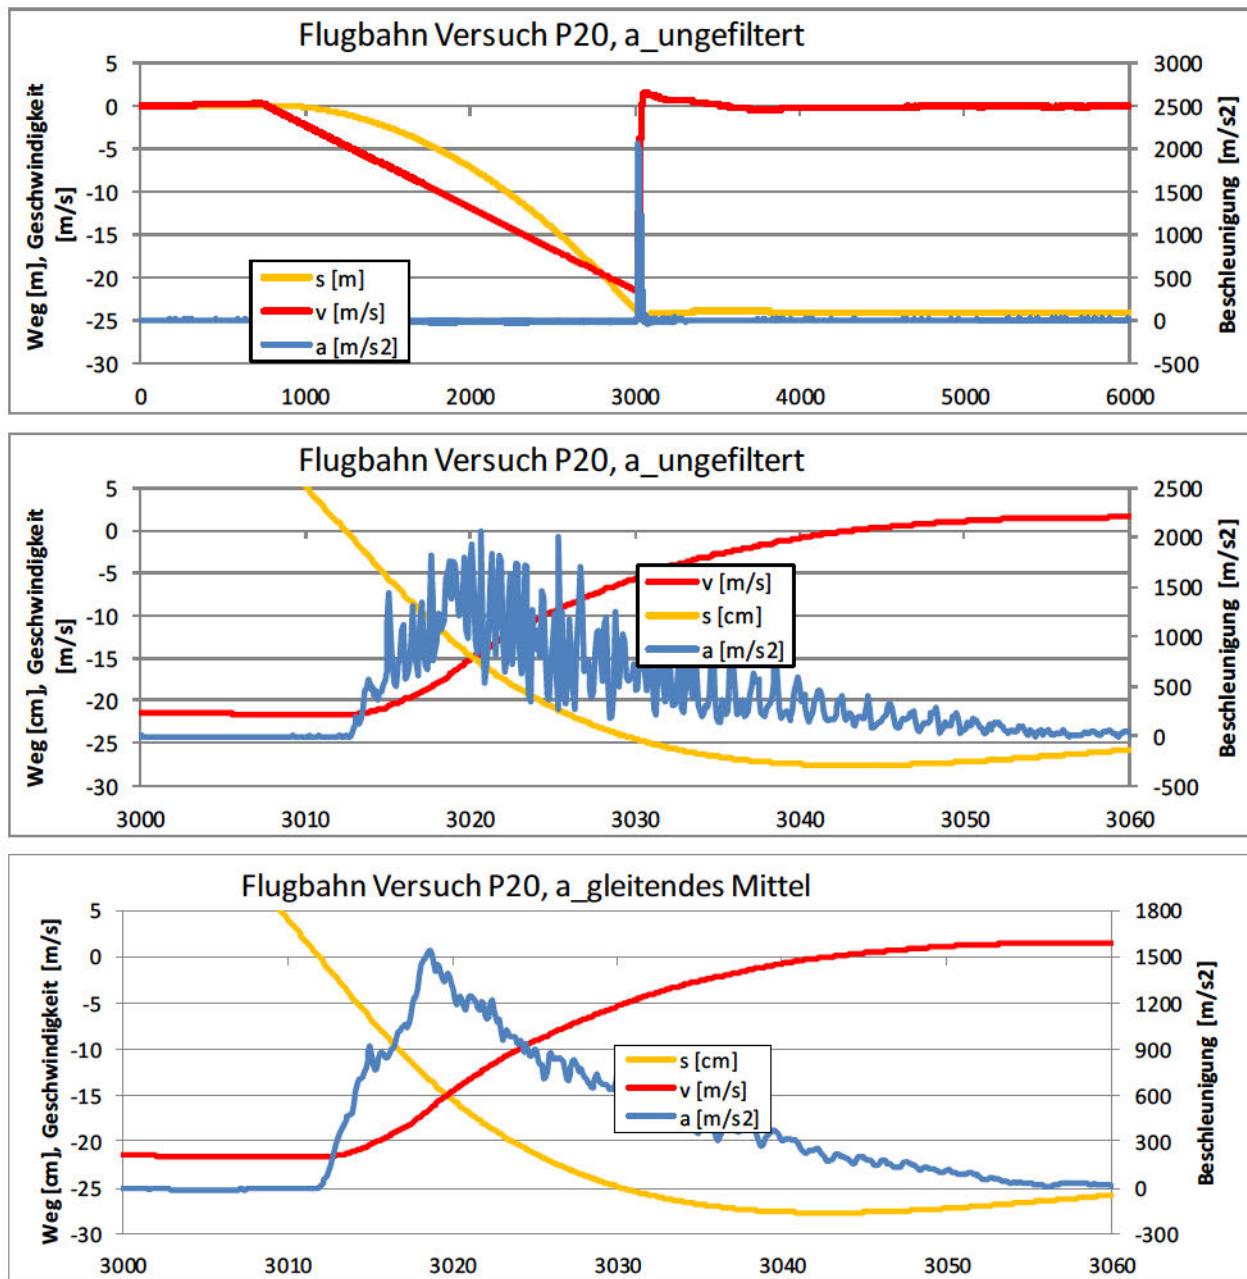
Abbildung 40: Kinetik über die Zeit in ms von Versuch P20: (oben) gesamter Versuch mit ungefilterten Beschleunigungsdaten, (mitte-unten) Detail Einschlag. Die Beschleunigungen auf der rechten Achse, Geschwindigkeit in m/s und Weg in m bzw. cm auf der linken Achse.

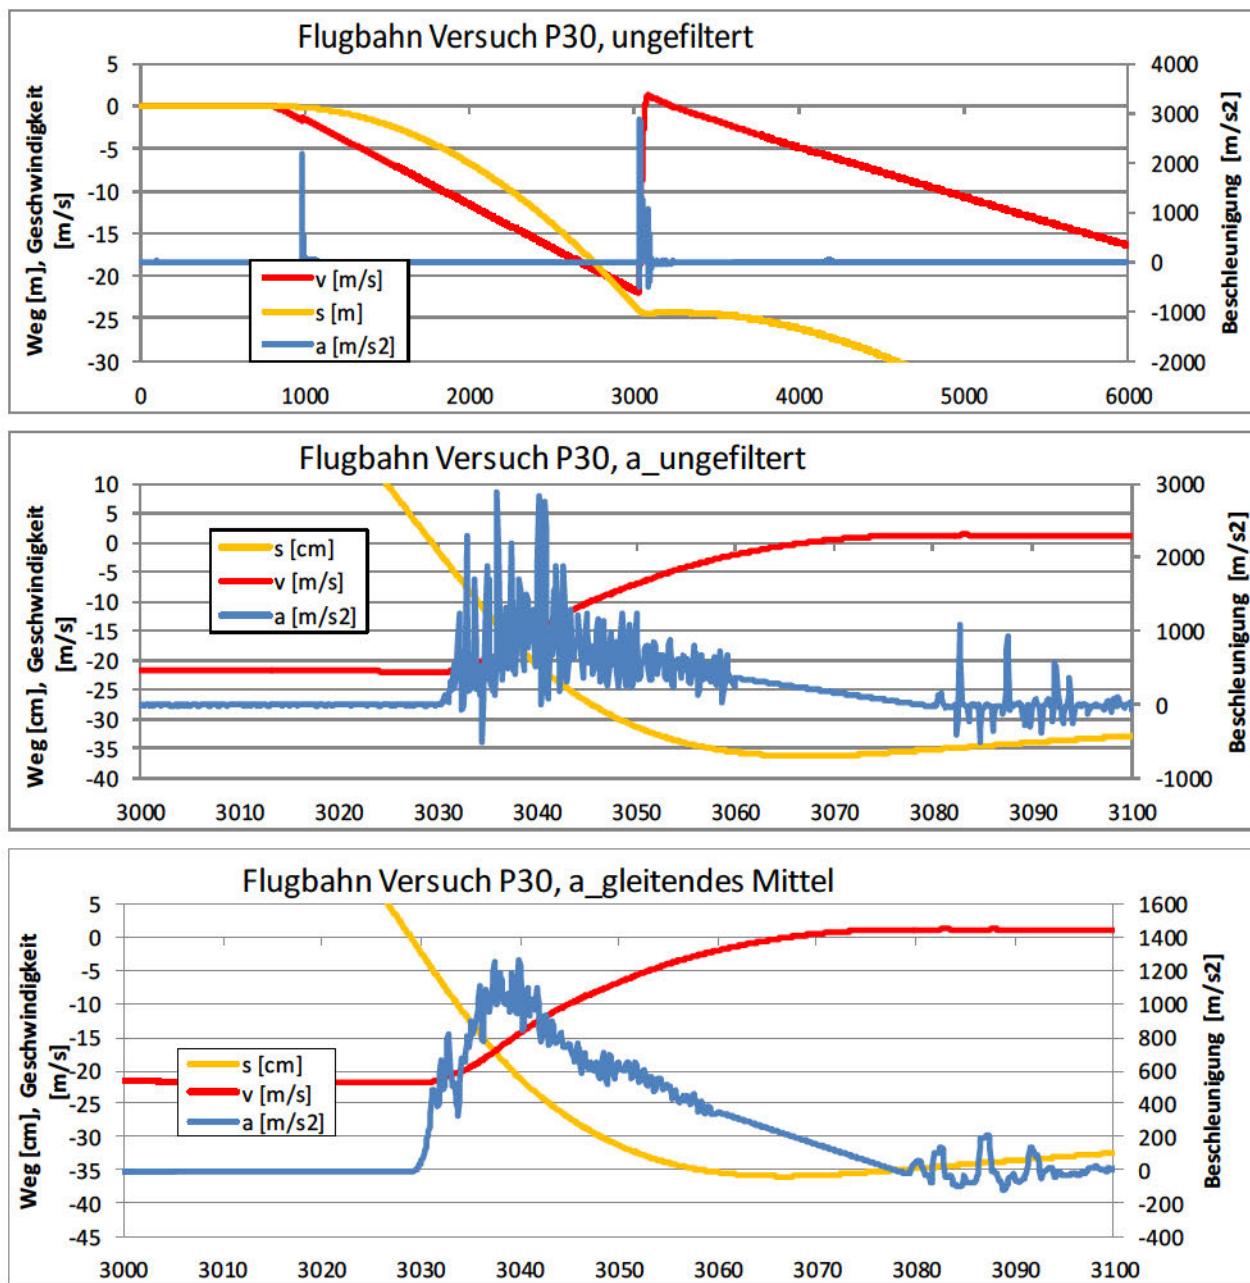
Abbildung 41: Kinetik über die Zeit in ms von Versuch P30: (oben) gesamter Versuch mit ungefilterten Beschleunigungsdaten, (mitte-unten) Detail Einschlag. Die Beschleunigungen auf der rechten Achse, Geschwindigkeit in m/s und Weg in m bzw. cm auf der linken Achse.

Die Bewegungskurve des Wurfkörpers in Versuch P30 kann während des Aufpralls mit den infolge des Seilstruppenaufpralls geglätteten Beschleunigungsdaten plausibel bestimmt werden.

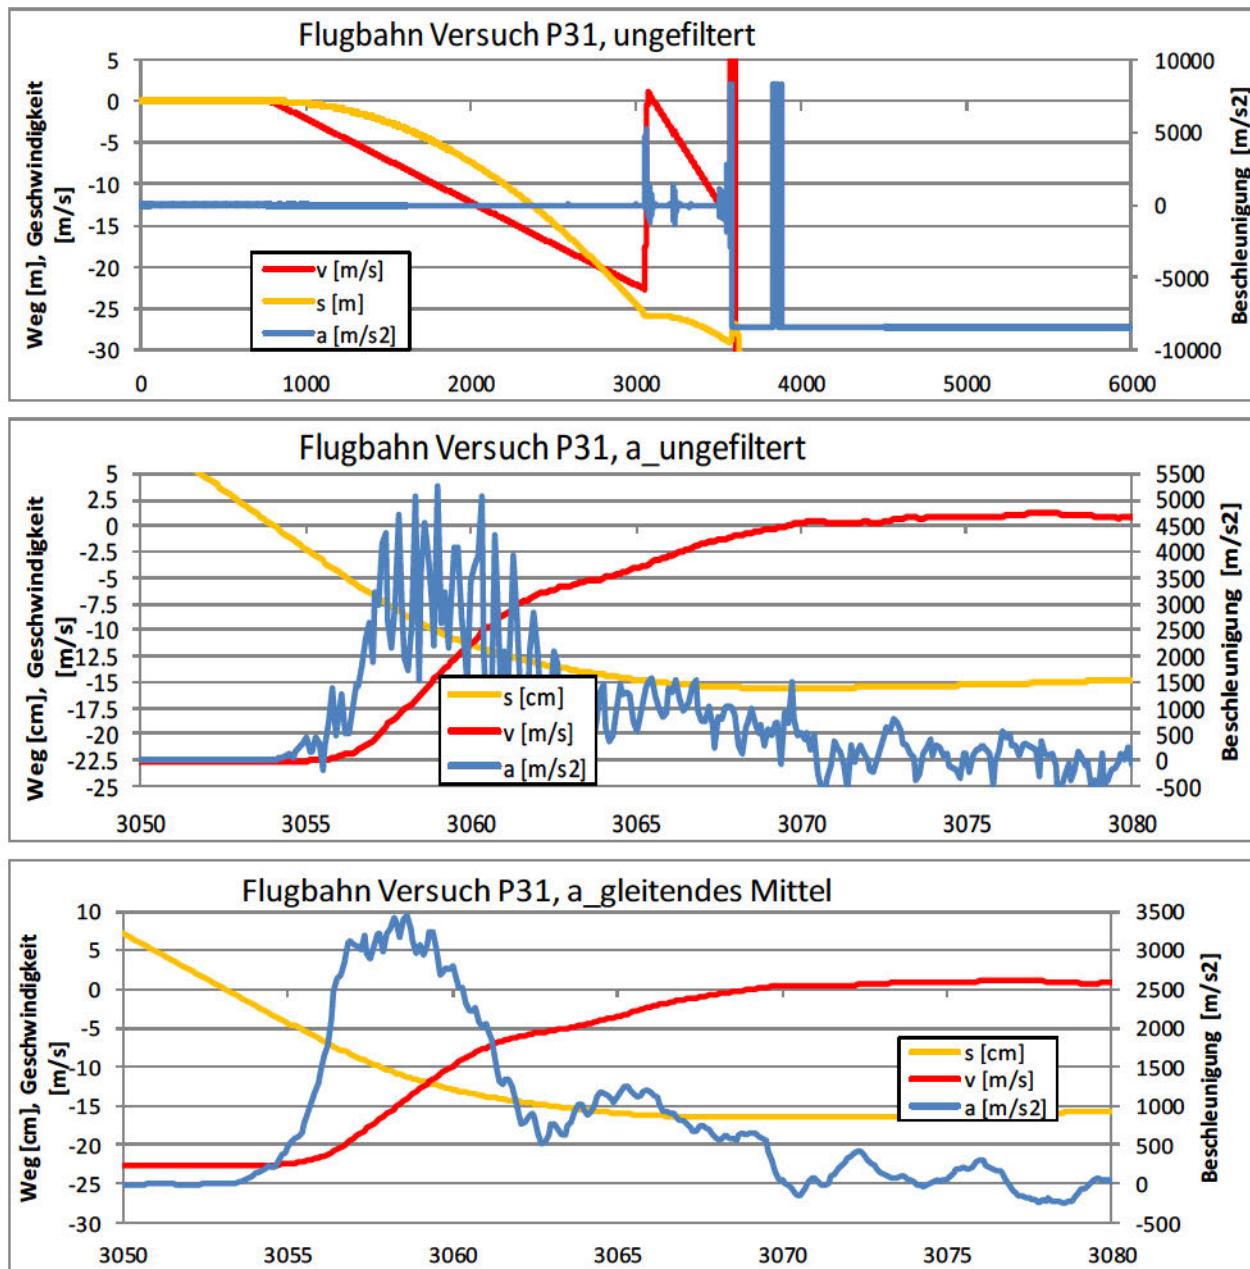
Abbildung 42: Kinetik über die Zeit in ms von Versuch P31: (oben) gesamter Versuch mit ungefilterten Beschleunigungsdaten, (mitte-unten) Detail Einschlag. Die Beschleunigungen auf der rechten Achse, Geschwindigkeit in m/s und Weg in m bzw. cm auf der linken Achse.

Die Bewegungskurve des Wurfkörpers in Versuch P31 kann während des Aufpralls nicht komplett bestimmt werden. Grund hierfür ist die Rotation des Wurfkörpers infolge der anfänglichen Schieflage beim Aufprall.

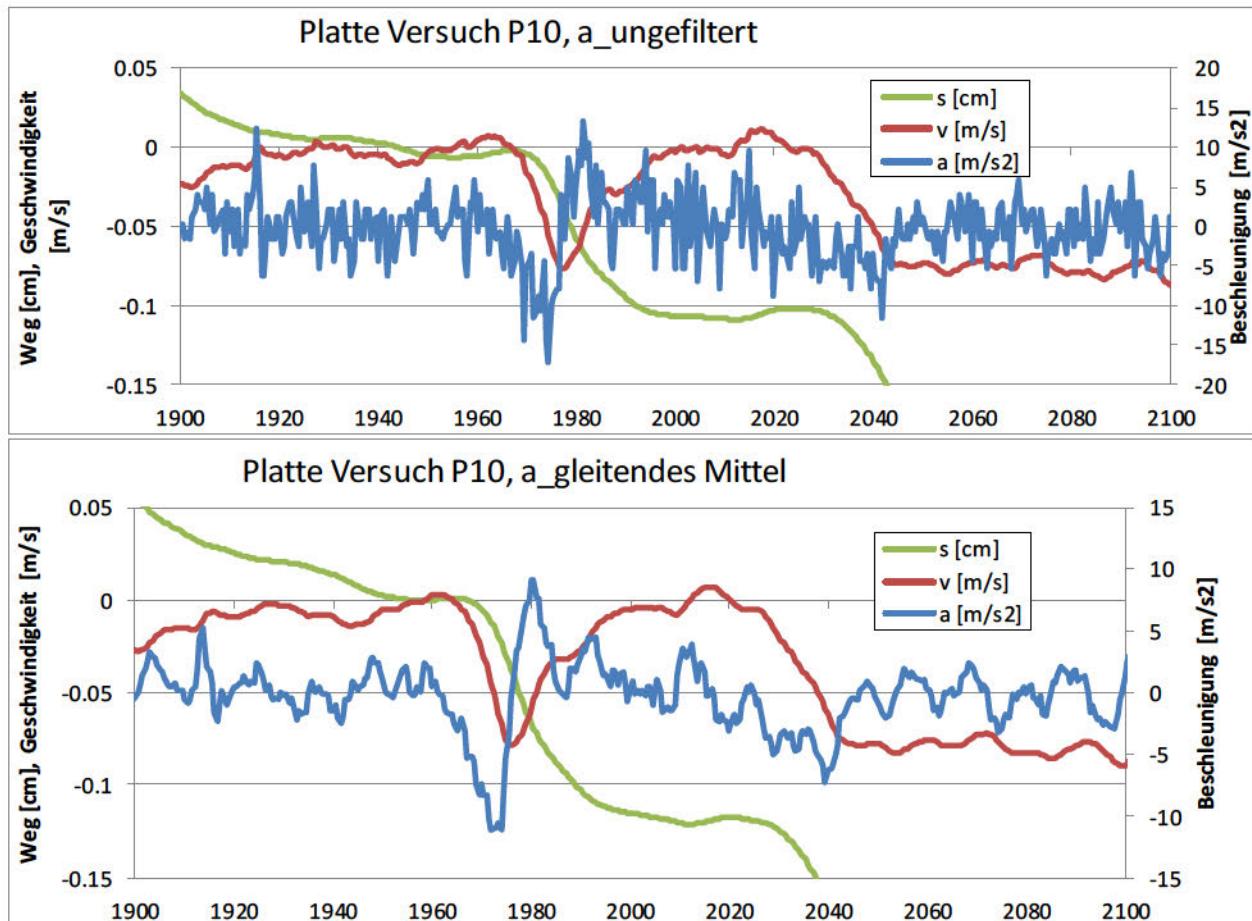
Abbildung 43: Kinetik der Galerieplatte über die Zeit in ms von Versuch P10: mit Basis (oben) ungefilterten Beschleunigungen, (unten) gleitendem Mittel der Beschleunigungen. Die Beschleunigungen auf der rechten Achse, Geschwindigkeit in m/s und Weg in cm auf der linken Achse.

Die nachfolgenden Abbildungen zeigen die Kinetik des Galeriedaches im Bereich des jeweils montierten Beschleunigungssensors. Im Versuch P10 war die Belastung der Platte so gering, dass diese in der Größenordnung des Sensorrauschen zu liegen kommt. Dadurch wirken die über die Zeit integrierten Kurven für Geschwindigkeitsverlauf und Durchbiegung sehr unruhig.

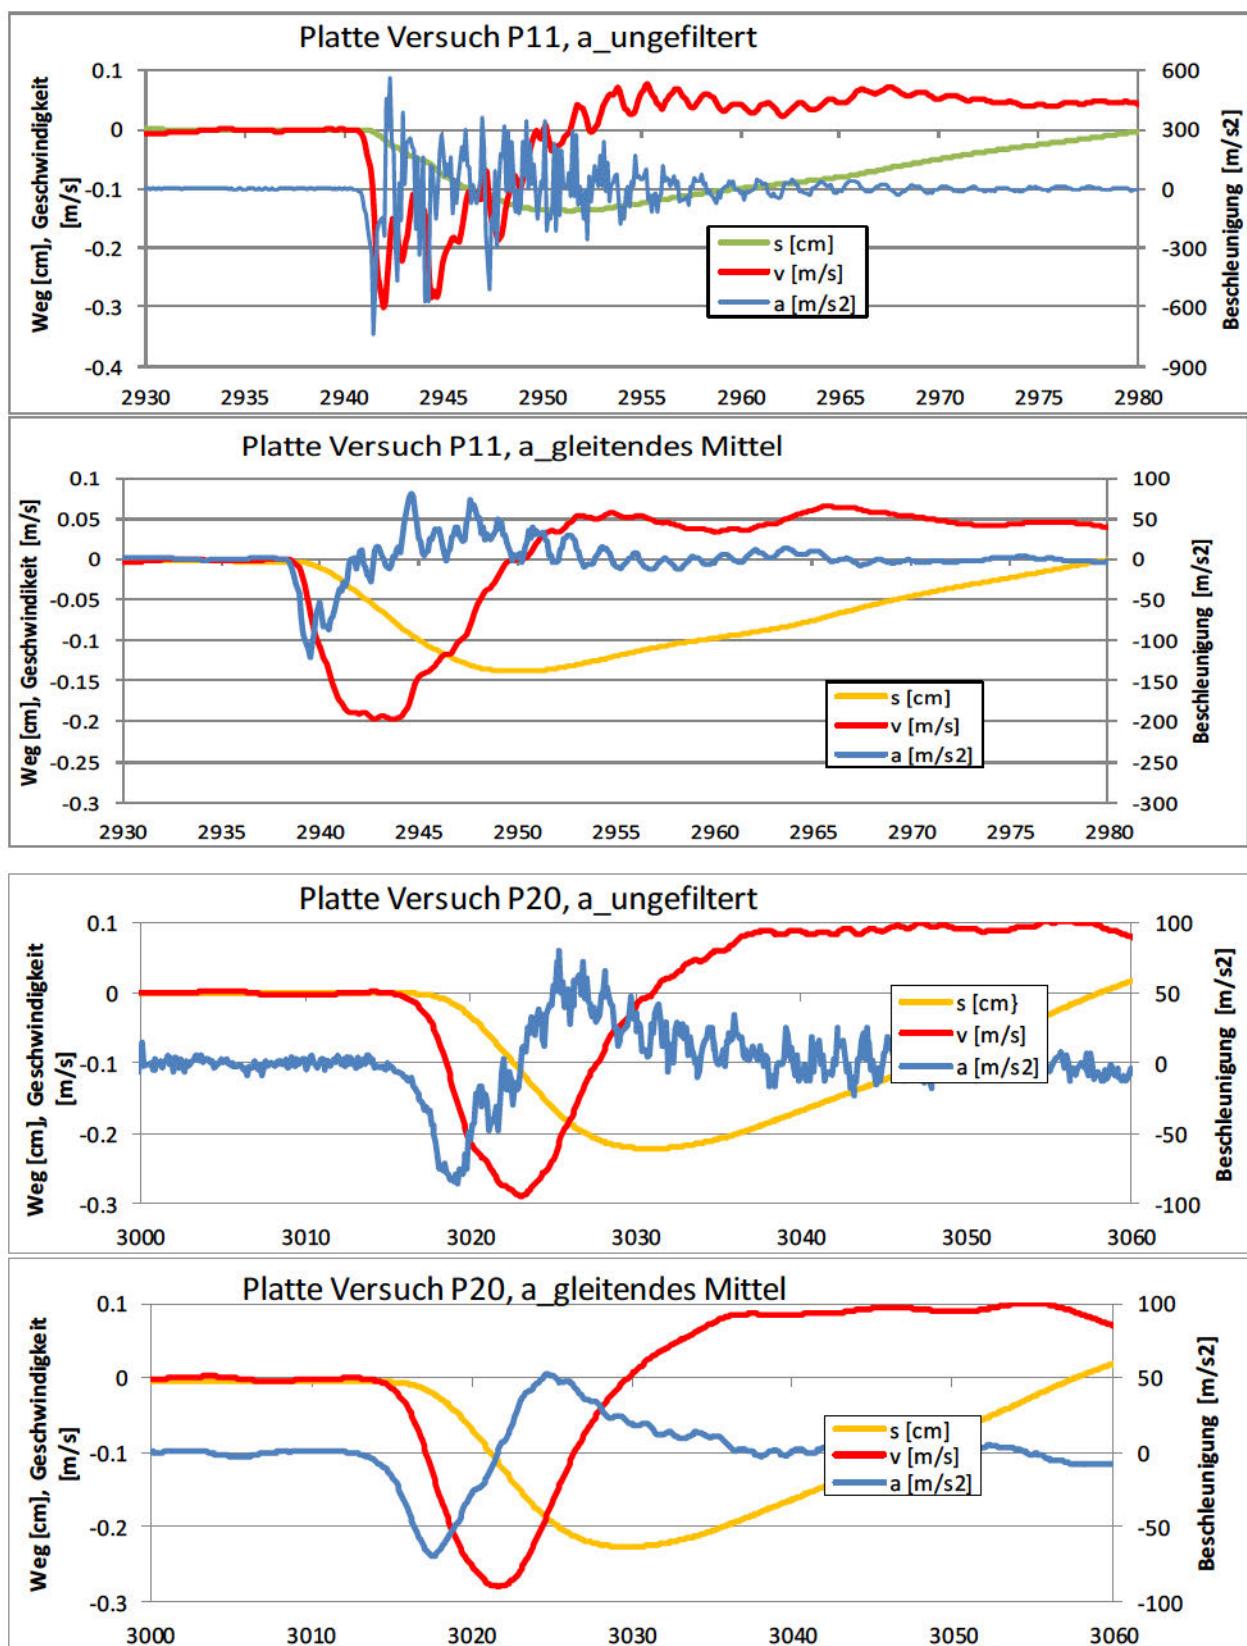
Abbildung 44: Kinetik der Galerieplatte über die Zeit in ms der Versuche P11 & P20: mit Basis (oben) ungefilterten Beschleunigungen, (unten) gleitendem Mittel der Beschleunigungen. Die Beschleunigungen auf der rechten Achse, Geschwindigkeit in m/s und Weg in cm auf der linken Achse.

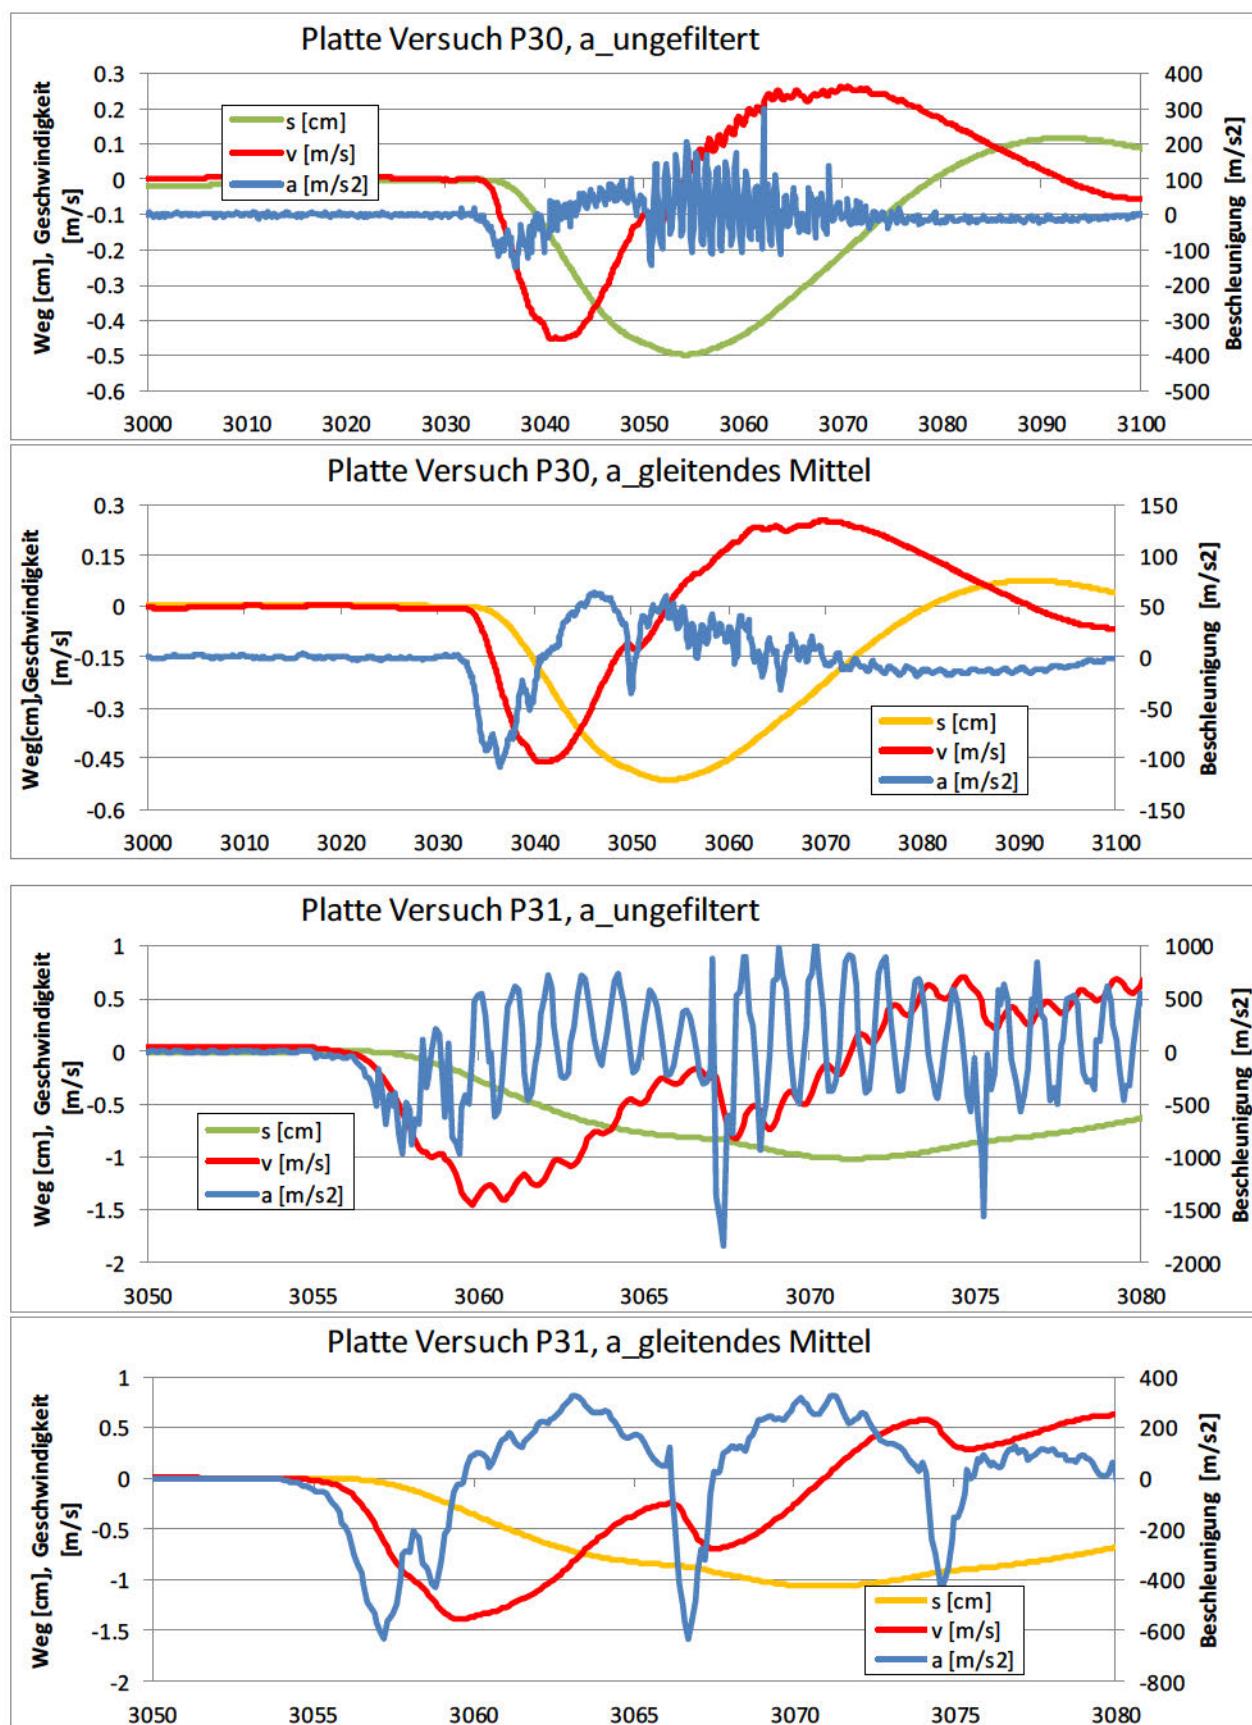
Abbildung 45: Kinetik der Galerieplatte über die Zeit in ms der Versuch P30 & P31: mit Basis (oben) ungefilterten Beschleunigungen, (unten) gleitendem Mittel der Beschleunigungen. Die Beschleunigungen auf der rechten Achse, Geschwindigkeit in m/s und Weg in cm auf der linken Achse.

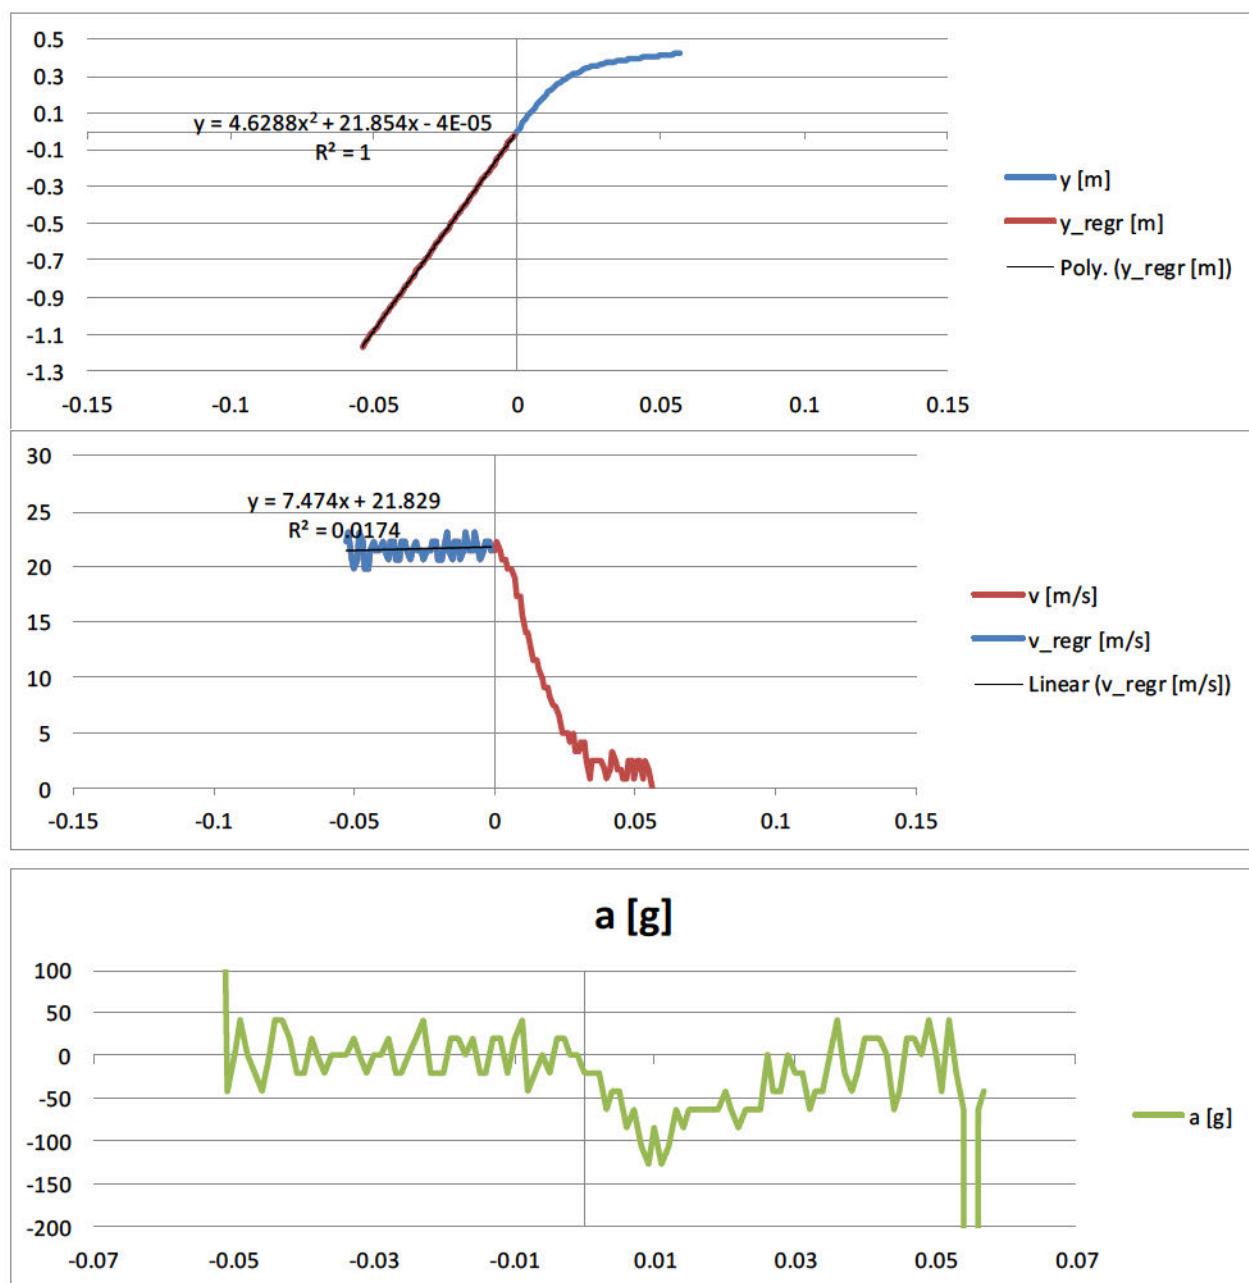
Abbildung 46: Kinetik über die Zeit in Sekunden von Versuch P31: (oben) Wegkurve mit Regressionsparabel, (mitte) Geschwindigkeitsverlauf mit Regressionsgerade und (unten) Beschleunigungsverlauf.

Für die Ableitung nach der Zeit wurden die Wegkurven verschiedener Bildpunkte für jedes Kamerabild gemittelt. Die Differenzenbildung von Pixeln bzw. Bildpositionen und der Zeit erfolgte zur Bestimmung von Geschwindigkeit und Beschleunigung jeweils immer über zwei Zeitschritte bzw. Bilder. Die nachfolgende Abbildung zeigt exemplarisch die gewonnenen Bewegungskurven für den Versuch P30. Der Weg- und Geschwindigkeitsverlauf wird zusätzlich noch durch eine Regressionsparabel bzw. –gerade angegeben. Diese dienen zur Überprüfung der Güte der Auswertung sowie zur späteren Angabe der Einschlaggeschwindigkeit.

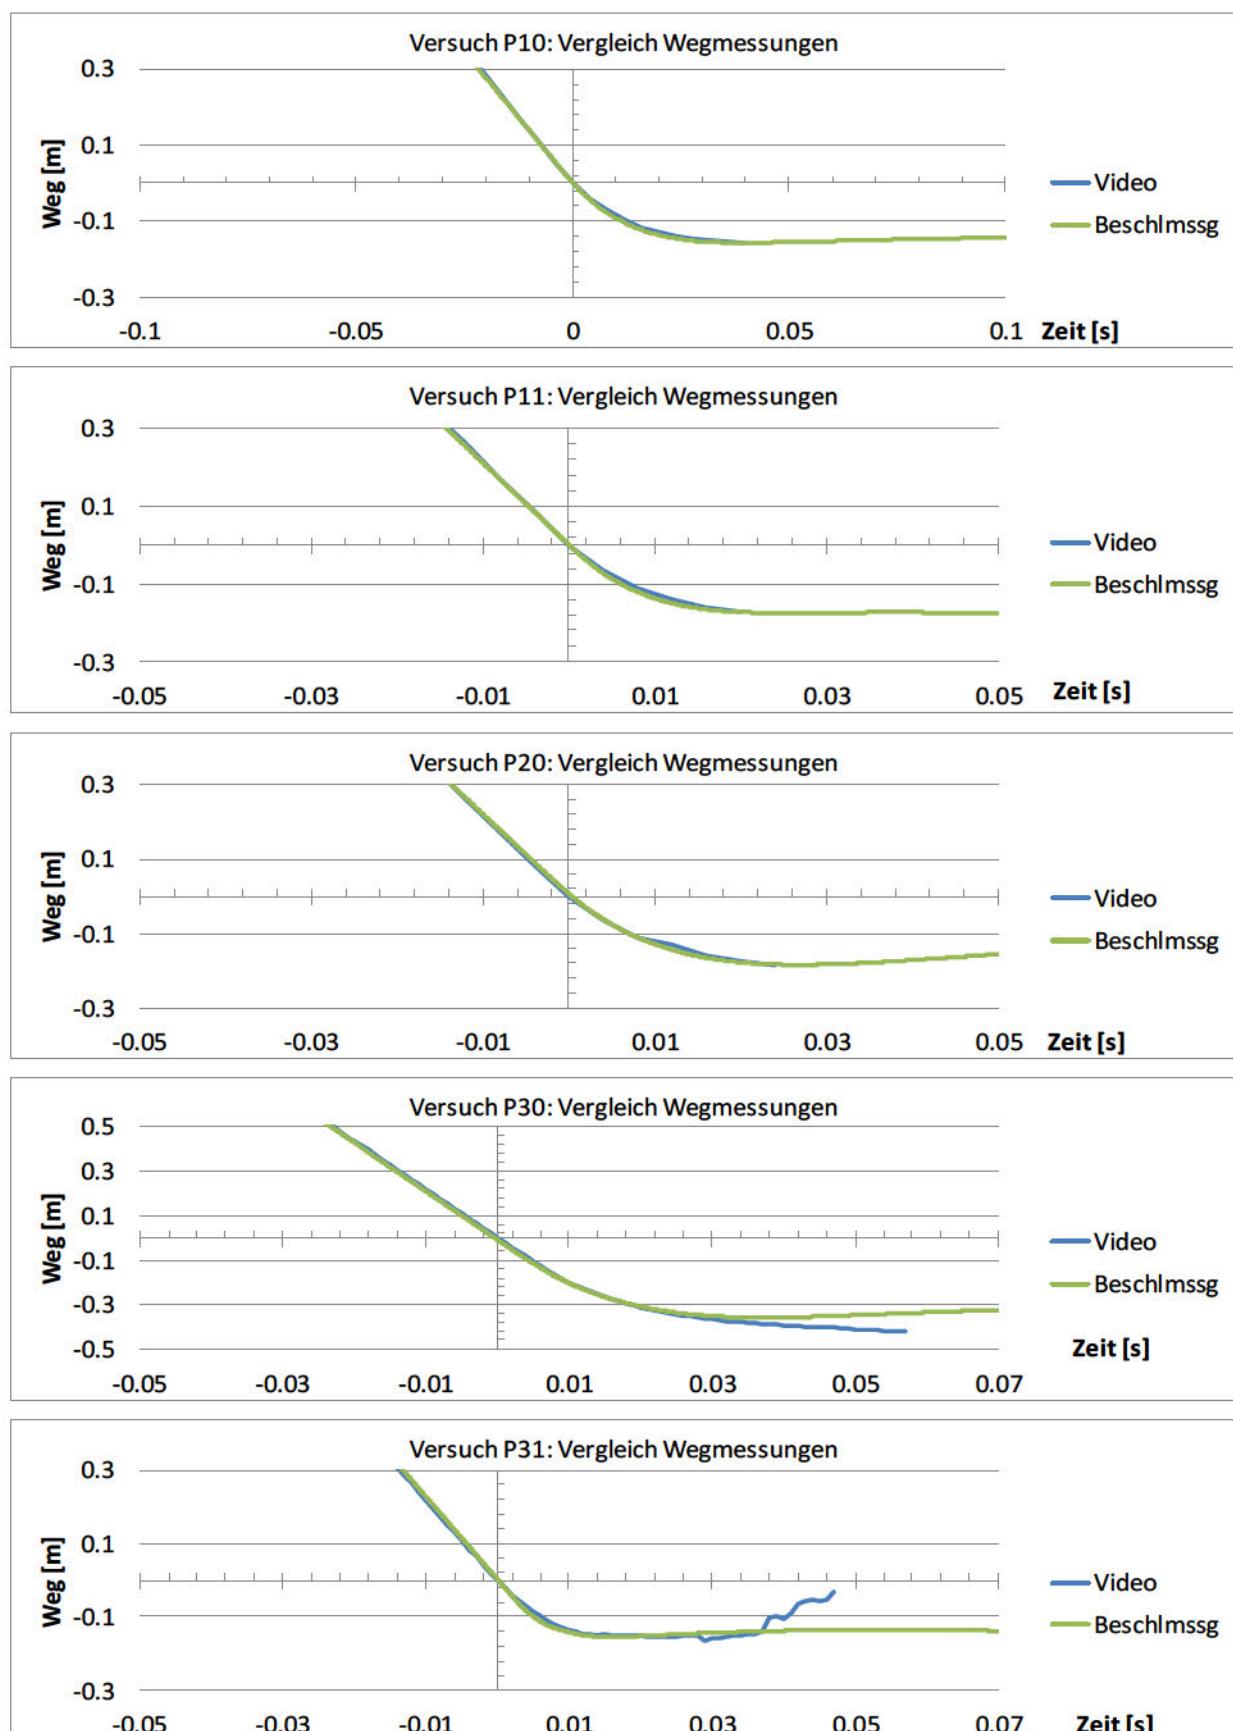
Abbildung 47: Vergleich der Wegkurven während des Aufpralls, gewonnen aus Beschleunigungsmessung und Auswertung der Videoaufnahmen.

Auf Basis dieser Verschiebungen können nun die Geschwindigkeitsverläufe miteinander verglichen werden, welche einerseits aus der einmaligen Zeitintegration der Beschleunigungsmessung und andererseits aus der einmaligen Ableitung der Videowegkurve nach der Zeit gewonnen wurden. Eine weitere Justage zur Überlagerung der beiden Kurven wurde nicht durchgeführt.

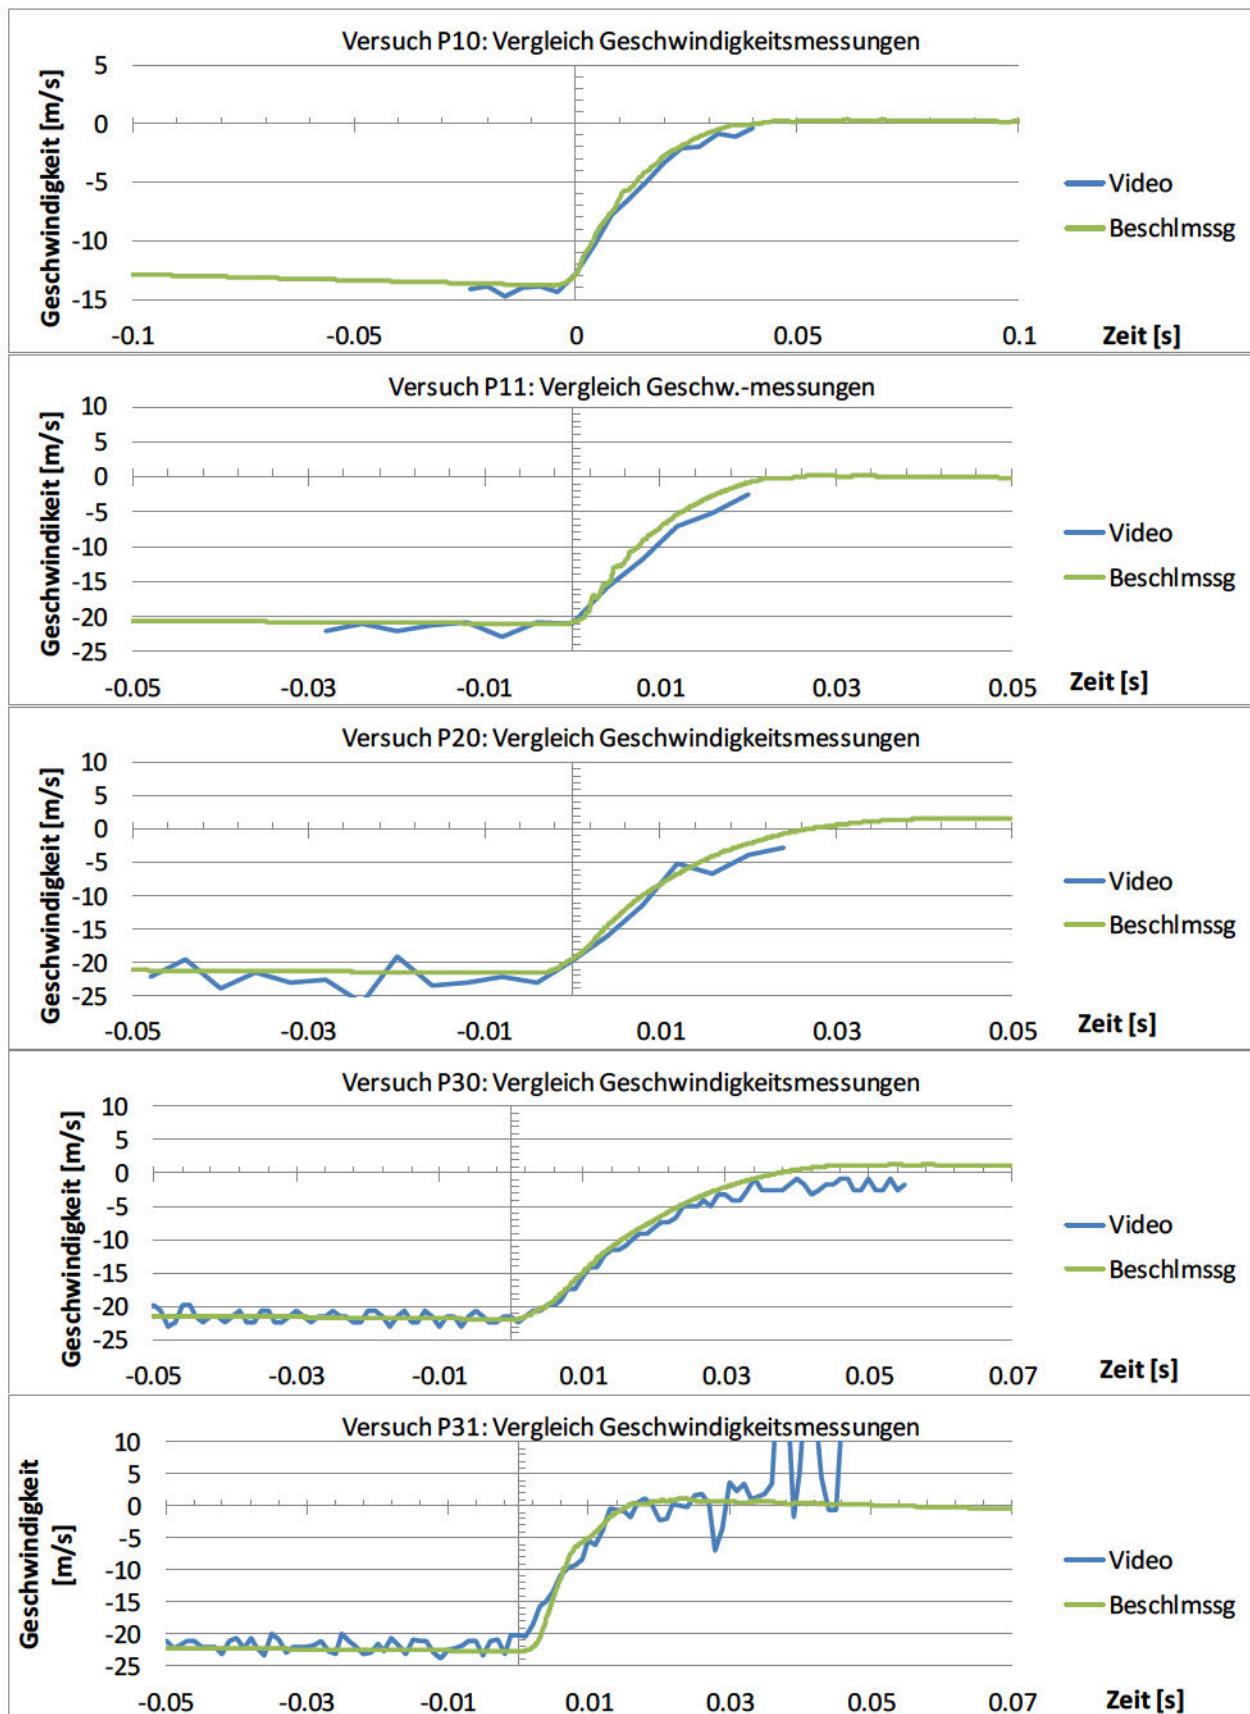
Abbildung 48: Vergleich der Geschwindigkeitsverläufe während des Aufpralls, gewonnen aus Beschleunigungsmessung und Auswertung der Videoaufnahmen.

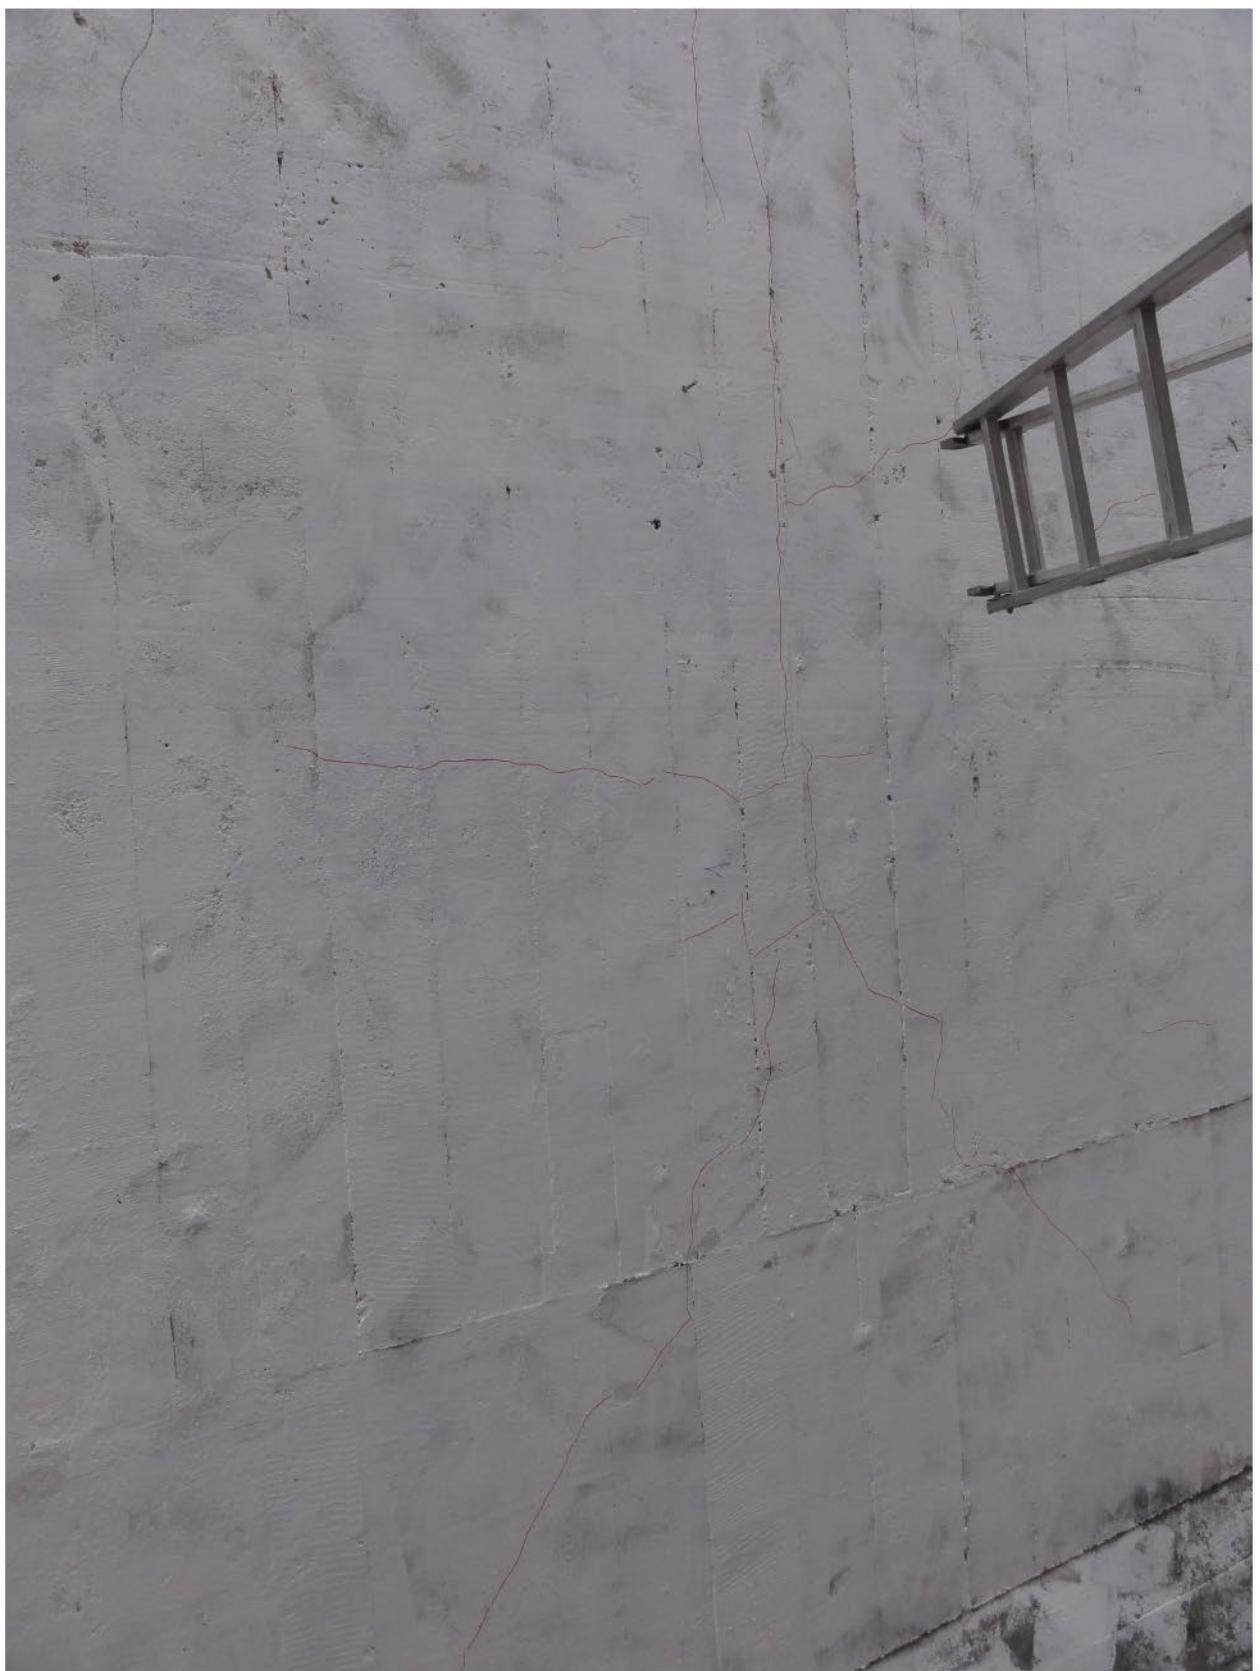
Abbildung 50: Rissbild an Unterseite des Galeriedachs infolge Versuch P31 (schwarz = vor dem Versuch, rot = nach dem Versuch).

Die Betonplatte des Galeriedaches wurde bei jedem Test spürbar erschüttert. Beschleunigungsspitzen konnten jeweils gemessen werden und die Zeitintegration der Beschleunigungsmessung lieferte kleine Verformungen (siehe untenstehende Tabelle). Schäden konnten in den Versuchen P10 bis P30 keine festgestellt werden. Im Versuch P31 gab es kleine Abplatzungen des Betons auf der Unterseite des Galeriedaches und es bildeten sich Risse, welche ungefähr sternförmig

zur Einschlagstelle verlaufen. Diese Schäden werden in den nachfolgenden Abbildungen gezeigt. Die Abplatzungen hatten eine Grösse von ungefähr bis zu 15 x 5 cm. Die Zeitintegration der Beschleunigungsmessungen liefert eine maximale Geschwindigkeit der Betonplatte im Bereich des dortigen Beschleunigungssensor wie in den nachfolgenden Tabelle aufgeführt.
