# WSL Berichte

## Steinschlagversuche Galerie Pardé

Versuchsdurchführung, Auswertung und Resultate

Axel Volkwein  
Daniel Fergg  
Yusuke Kurihashi  
Kristian Schellenberg

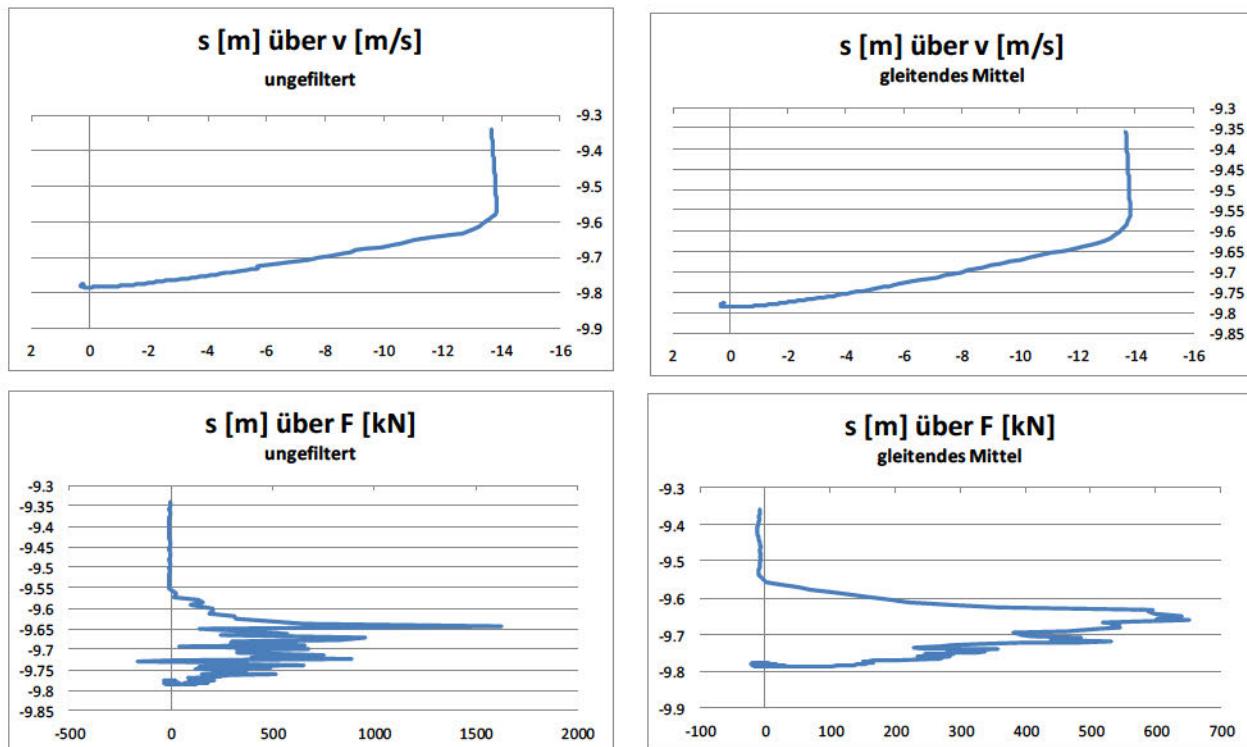
Abbildung 51: Geschwindigkeits- und Bremskraftverlauf während Versuch P10.

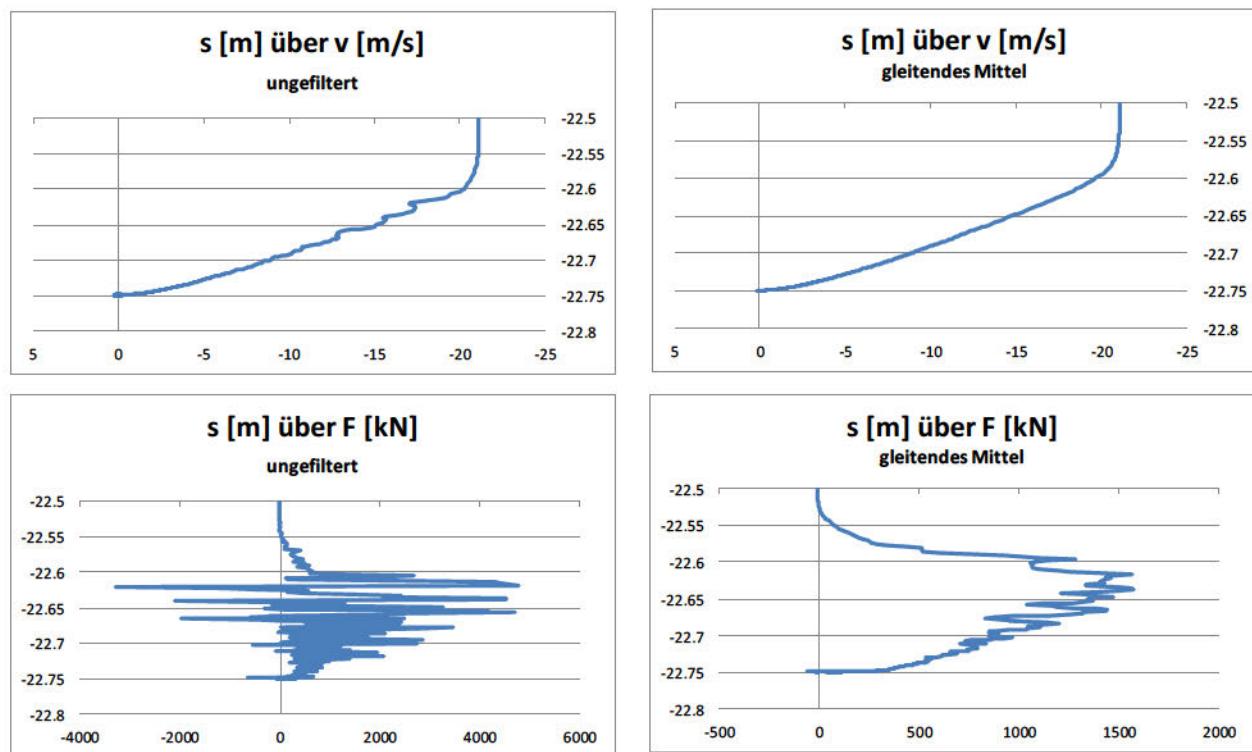
Abbildung 52: Geschwindigkeits- und Bremskraftverlauf während Versuch P11.

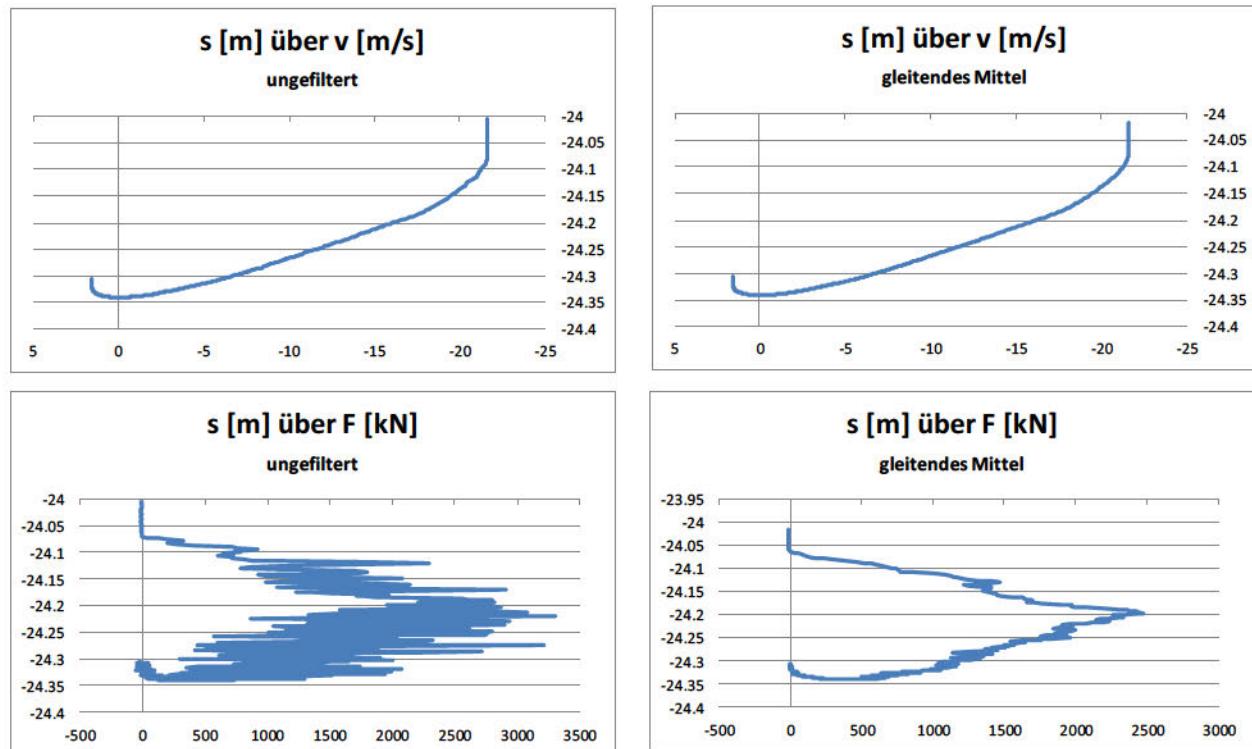
Abbildung 53: Geschwindigkeits- und Bremskraftverlauf während Versuch P20.

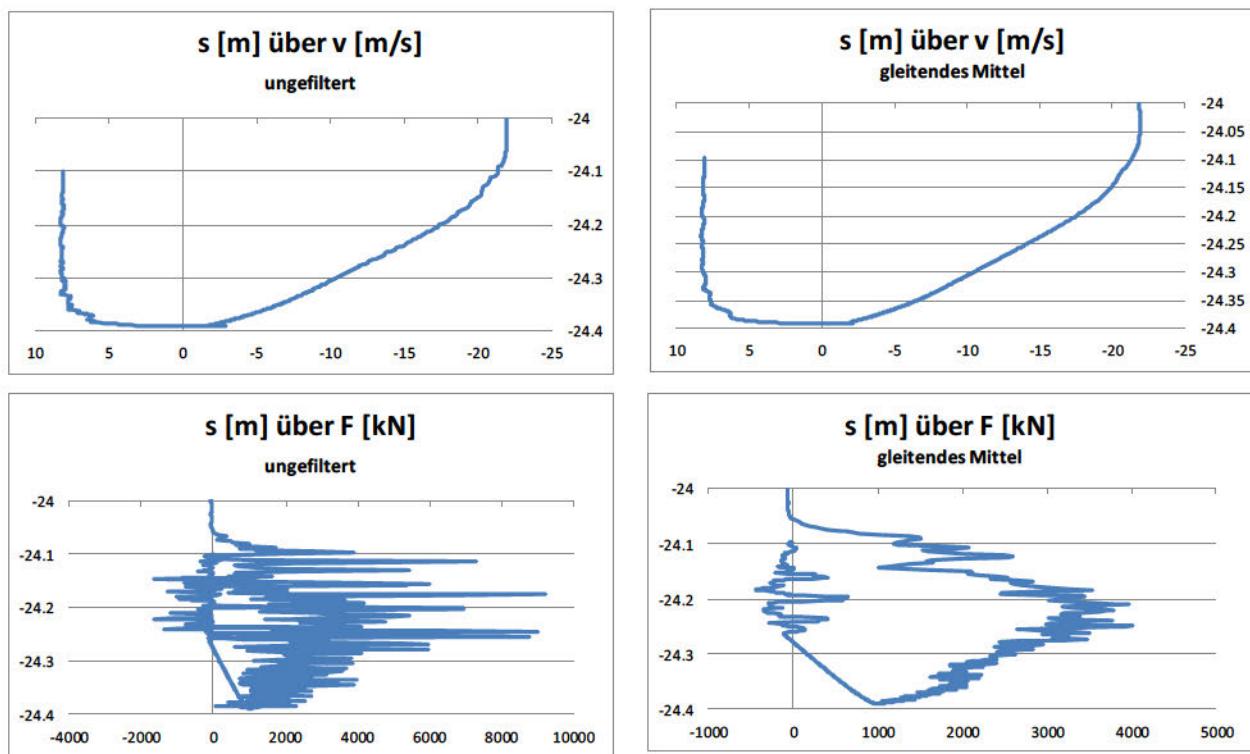
Abbildung 54: Geschwindigkeits- und Bremskraftverlauf während Versuch P30.

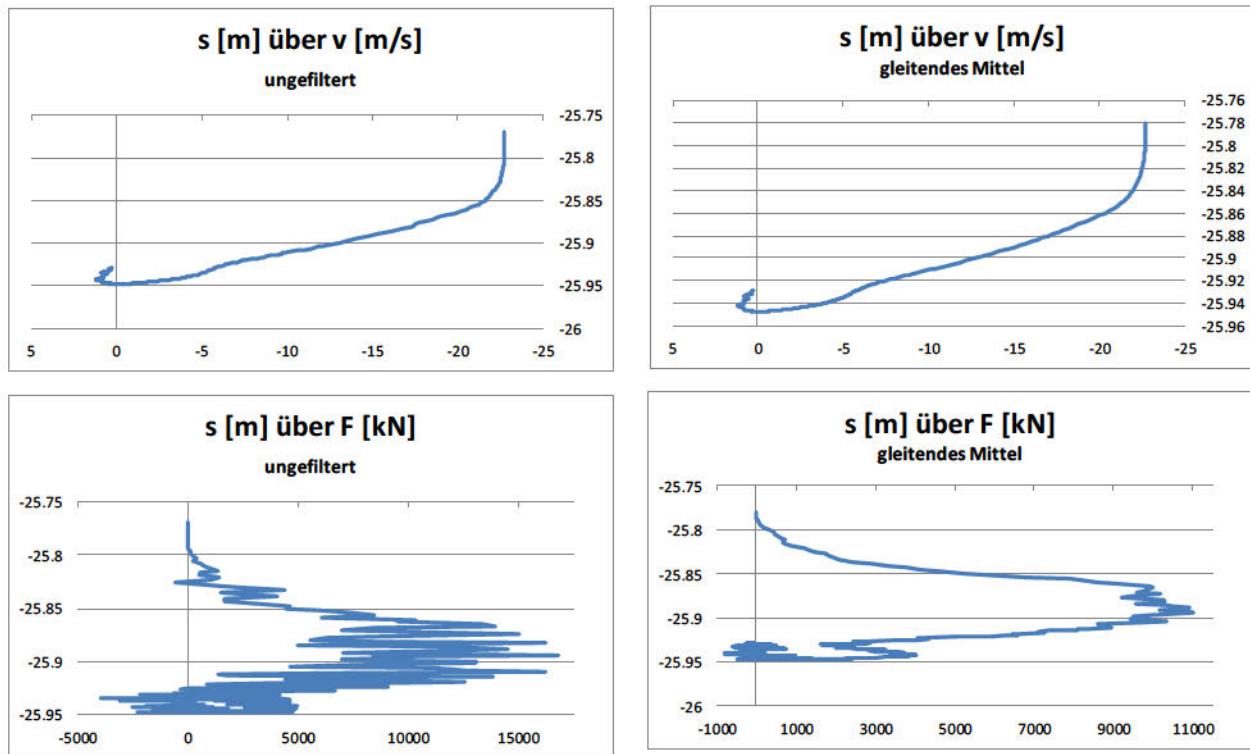
Abbildung 55: Geschwindigkeits- und Bremskraftverlauf während Versuch P31.

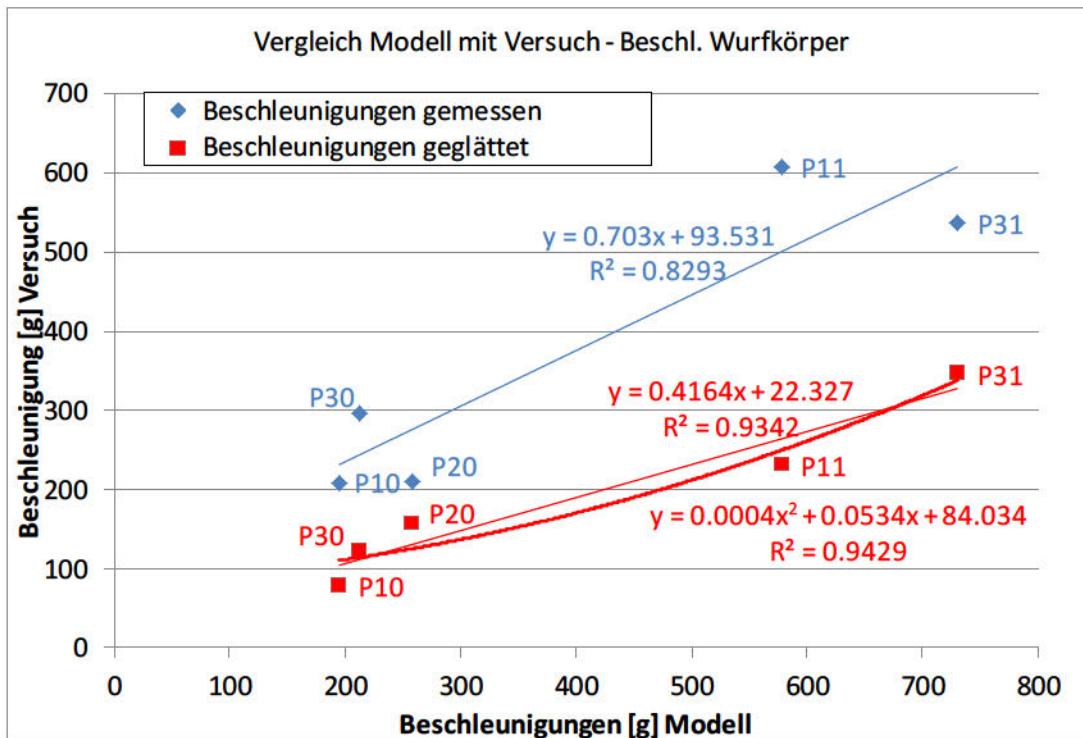
Abbildung 56: Korrelation zwischen maximalen Beschleunigungen im analytischen Modell und in den Versuchen.

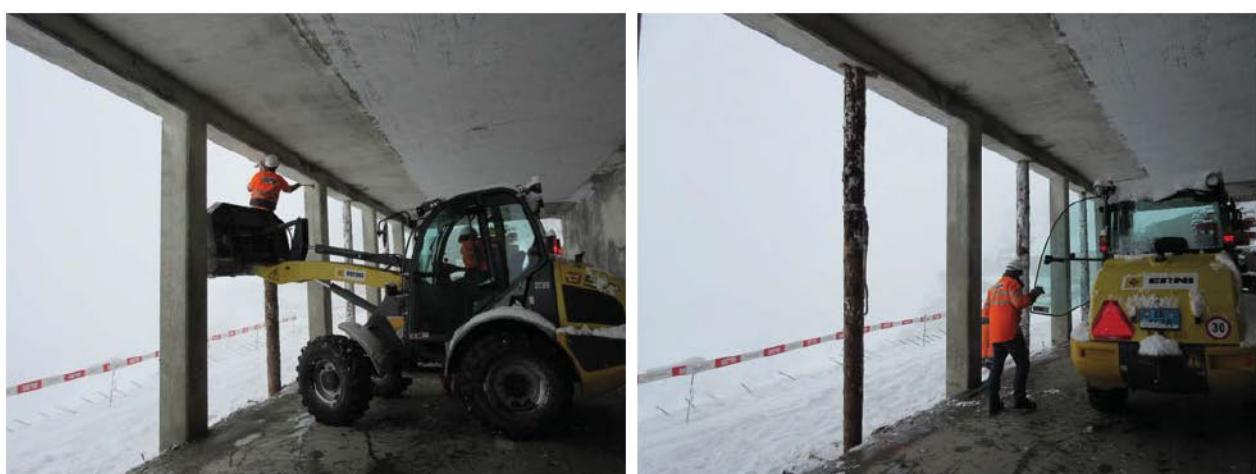
To prevent the collapse at pier side,  
timbers are located between the piers.

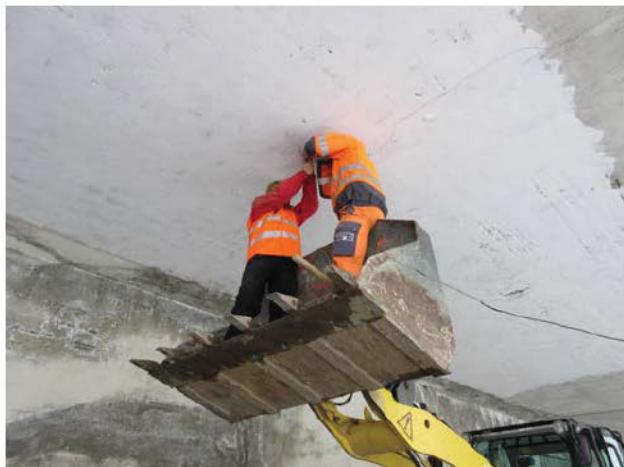
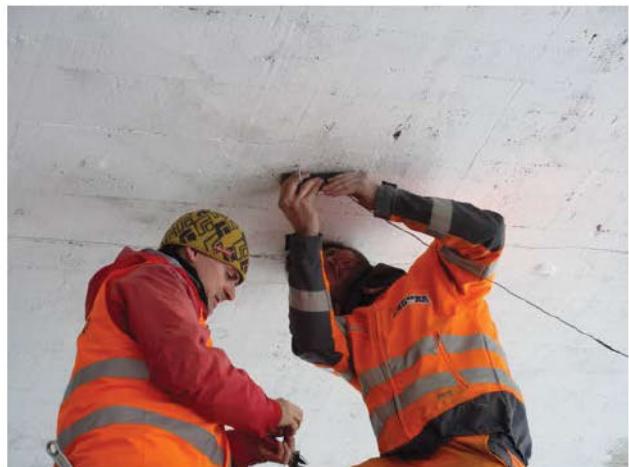
Setting accelerometer on the bottom surface of slab

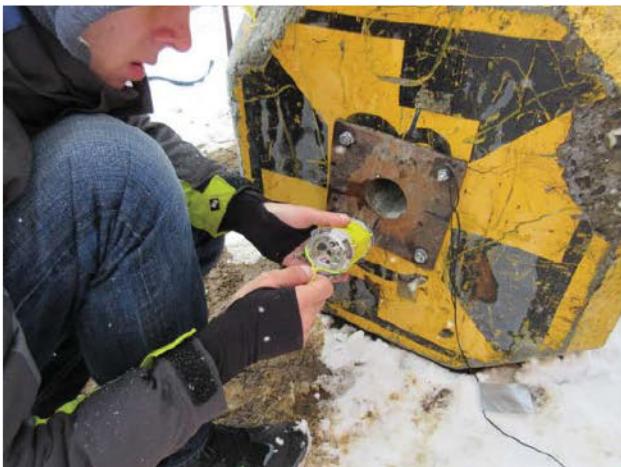
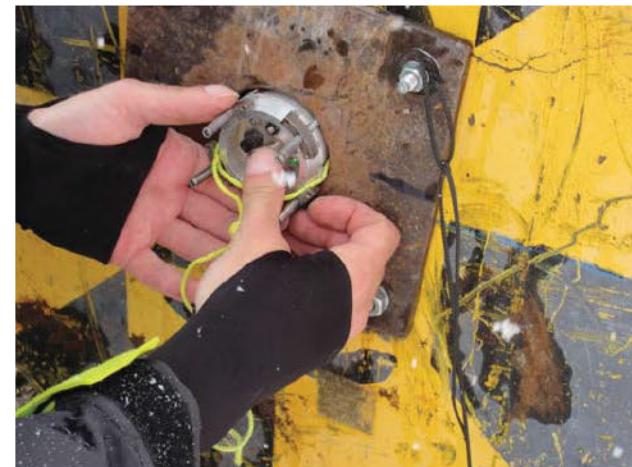
Setting wireless accelerometer in the falling-weight

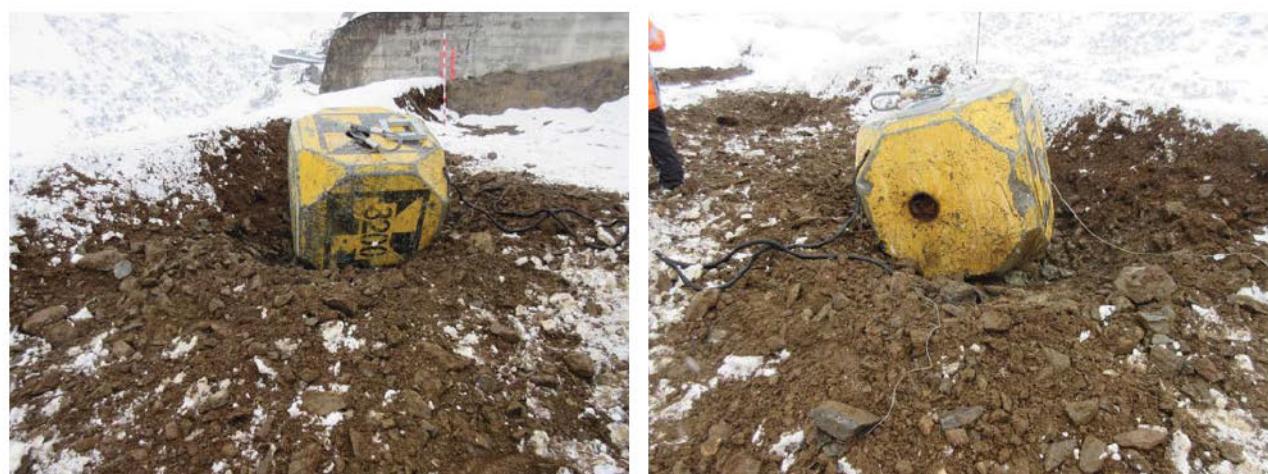
Before removing the falling-weight

Many rocks and stones were broken.

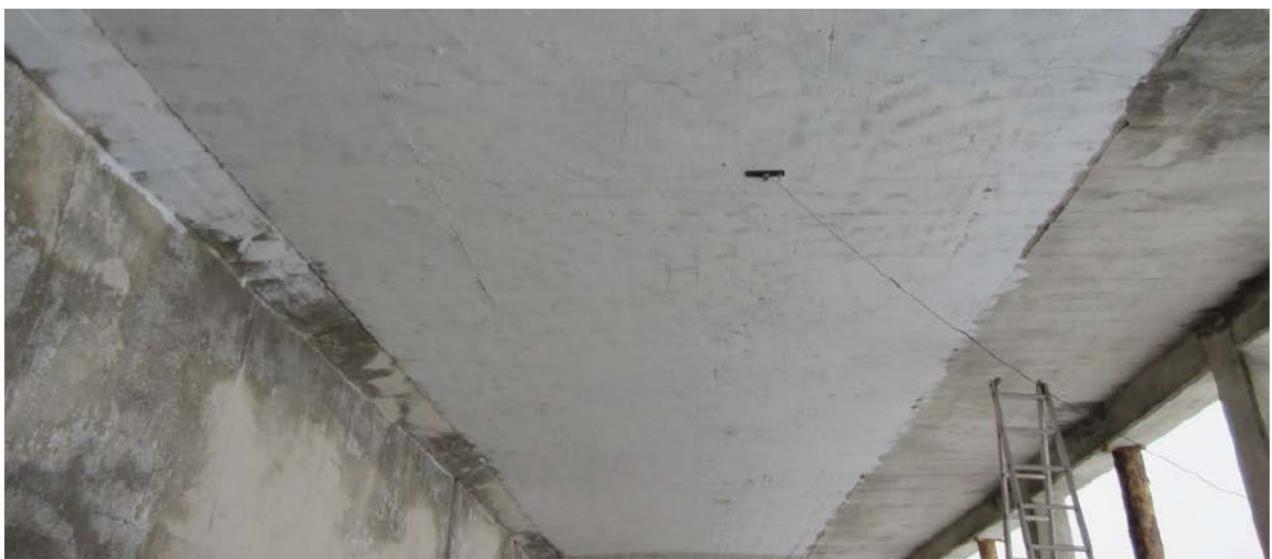
Crack pattern for bottom surface of roof slab

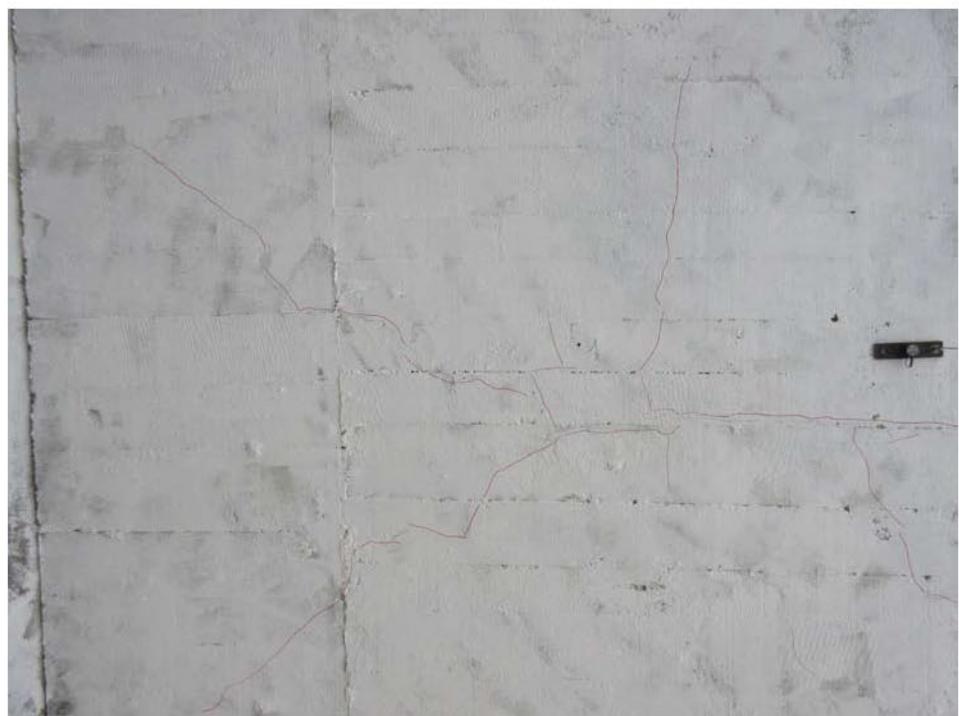
Crack pattern for bottom surface of roof slab

Few cracks were observed.

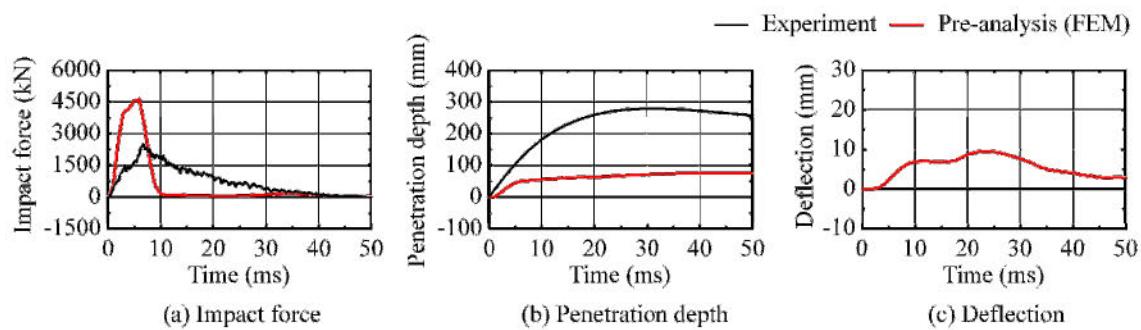
Figure 4 compares the time histories of the impact force, the penetration depth, and the deflection of roof slab. It can be observed that impact force estimated from the pre-analysis is approx. double than the experimental result. The impact time duration estimated in the analysis is with 10 ms about 30% of test results and the penetration depth estimated from analytical results is also approx. one-third of the penetration obtained from the experimental results (see Fig. 4b). Therefore, the assumed cushion layer in the pre-analysis was significantly overestimated.

Fig. 4 Comparison between pre-analytical and experimental results for time histories

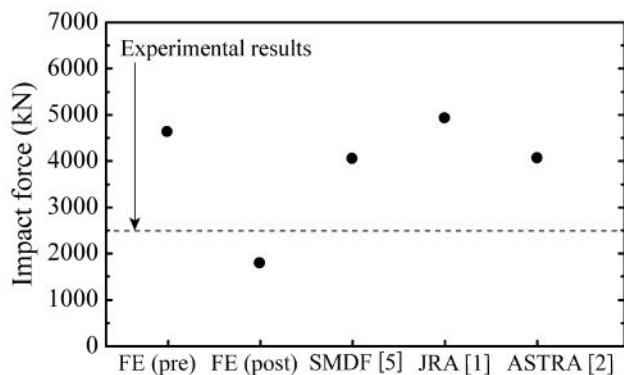
Fig. 6 Predicted impact force
