**MITTEILUNGEN
DER FORSTLICHEN BUNDESVERSUCHSANSTALT
WIEN**

153. Heft

1984

**BEITRÄGE ZUR WILDBACHEROSIONS-UND LAWINENFORSCHUNG
ODC 116:384:971**

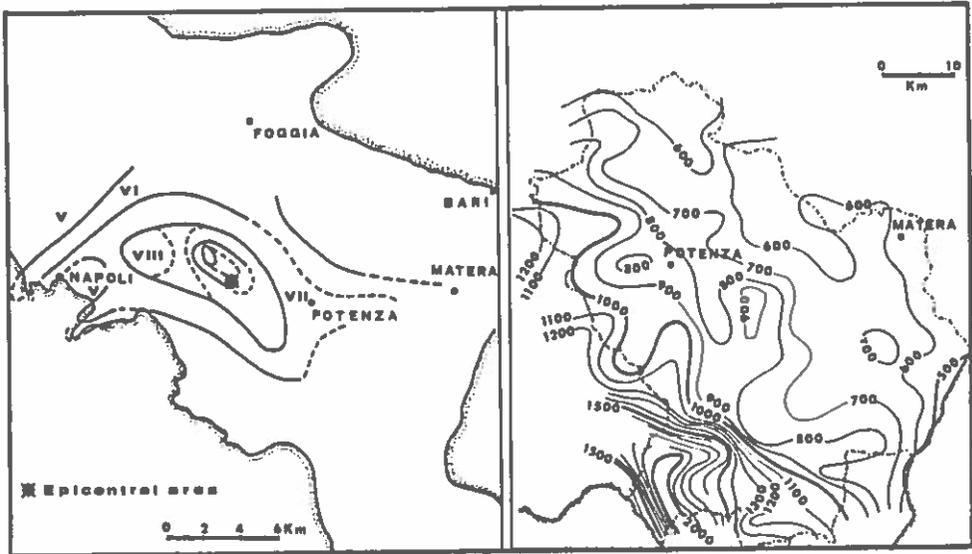
23.11.1980 earthquake of southern Italy: isoseismal lines (MSK scale).
(from Berardi et Alii, 1981).

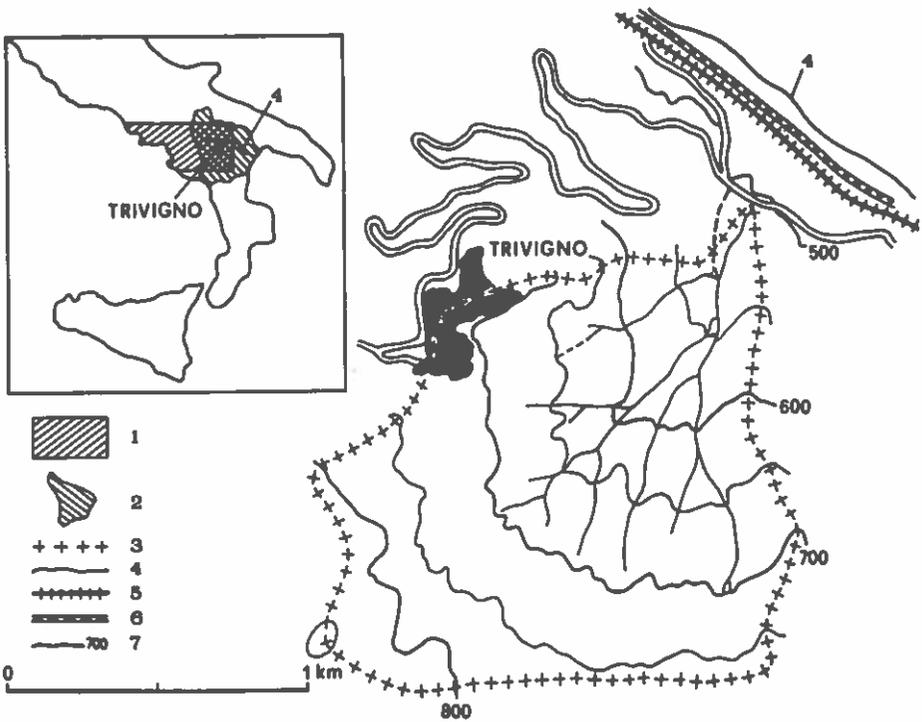
Abb. 1: Lokalisierung des untersuchten Gebietes.
 (1): Zone des Erdbebens vom 23. 11. 1980;
 (2): die Basilikata; (3): Begrenzung des hydrographischen Beckens; (4): Basento-Fluß;
 (5): Eisenbahnlinie; (6): Autobahn;
 (7): Höhenlinien .

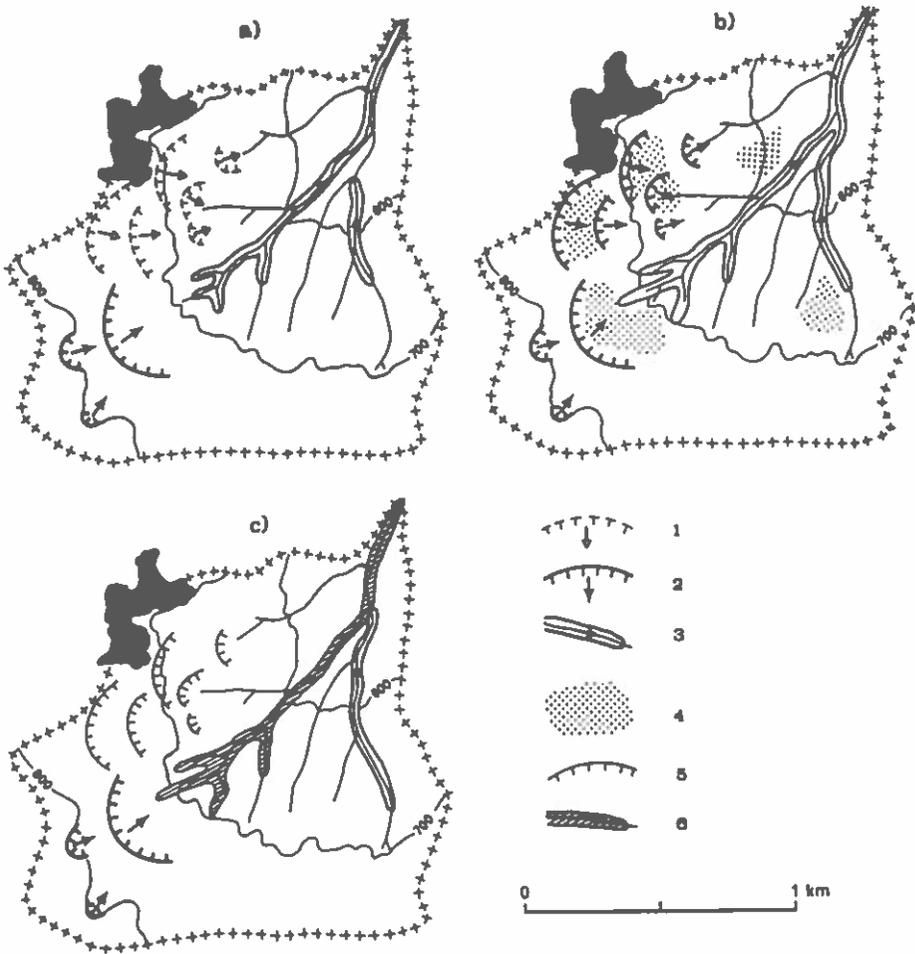
Abb. 2: Entwicklung der Stabilitätsbedingungen des Beckens:
 (a) Lage im Jahre 1954; (b) Lage im Jahre 1969;
 (c) Lage in den Jahren 1976 bis 1982.
 (1): Ablösungslinien; (2): aktive bogenförmig-geradlinige Hangrutschungen; (3): aktiver Rutschungskorpus; (4): Zonen von Grundwasseraustritt; (5): inaktive bogenförmig-geradlinige Hangrutschungen; (6): stabilisierter Rutschungskorpus

Wie man auf der Abb. 2 sehen kann, sind die Ränder der Ablösung (durch einen durchgehenden Strich gekennzeichnet), die Hangrutschungen, die vermutlich zu dem Typ gehören, der abwechselnd bogenförmig und gradlinig verläuft, sowie der Korpus der Hauptrutschung gut zu erkennen, der von ihnen herührt und dessen vorderer Teil sich schon in der Nähe der Straße der Talsohle befindet. Tatsächlich wurde diese Straße auch bald erreicht und zerstört mit der Folge, daß die Brücke einstürzte, so daß die Errichtung einer neuen Brücke notwendig

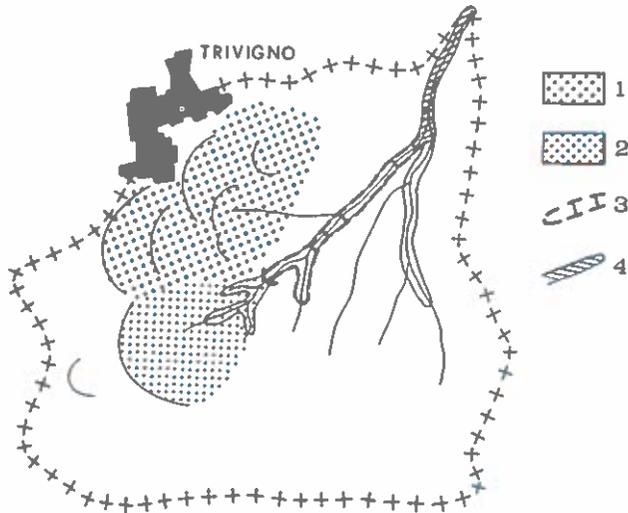
Abb. 3: Schema der ausgeführten Wasser- und Forstregulierungen.
 (1): Geländeabböschung, in 10 m Tiefe verlegtes grätenförmiges Drainagesystem mit Inspektionsschächten an den Knotenpunkten und Ableitung des Oberflächenwassers in die Auffangkanäle, Aufforstung;
 (2): Abböschung mit Hangreduktion, Oberflächendrainagen und Tiefendrainagen mit darüberliegender Kanalisation, kleine verankerte, den Fluß unterbrechende Gewichtssperren und Bogensperre aus Drahtschotterkörben, Aufforstung;
 (3): Tiefendrainage in Längsrichtung des Rutschungsbettes und Hangneigung reduzierende Abböschung in Verbindung mit Einbindungssperren, mit Fertigteilen verkleideter Kanal;
 (4): mit bituminösem Konglomerat verkleideter Kanal mit darunterliegendem Drainagesystem.

Die beschriebene lineare Entwässerungsstruktur verbindet sich dann - wo es zweckmäßig ist zunächst über eine Auffül-

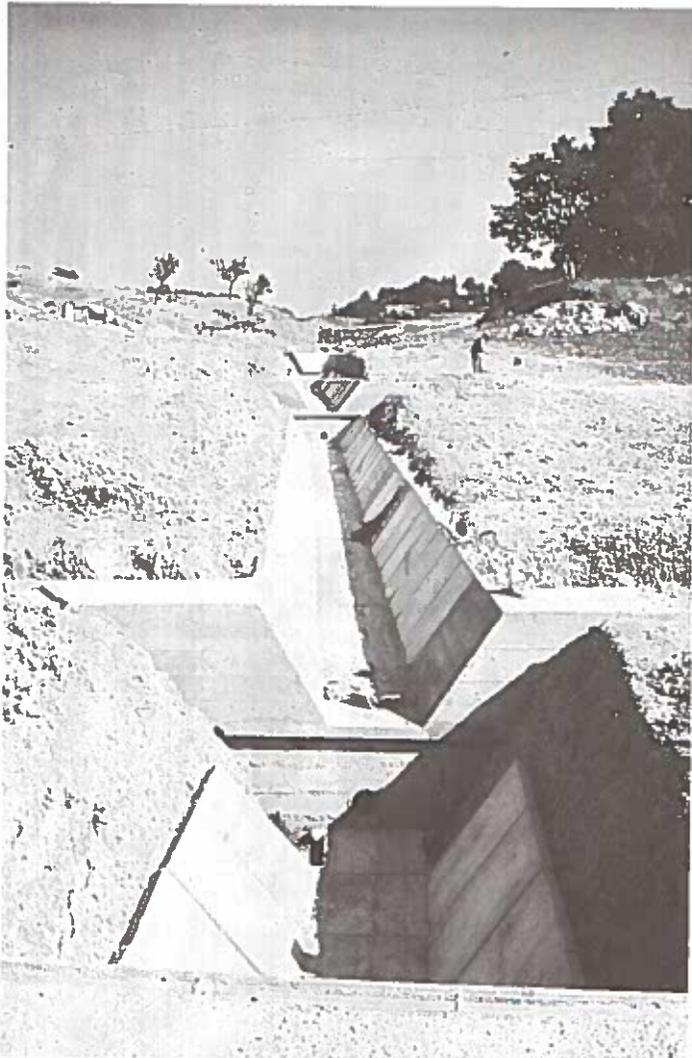
Abb. 4: Darüberliegender Drainagekanal aus Fertigteilen. Zu beachten die Einbindungssperre des Drainagesystems mit Öffnung in den Abfluß des Ableitungskanals und mit der Funktion, die Neigung des Kanals und der abgeböschten Rutschung durch Stufen zu reduzieren.

In der Akkumulationszone (Abschnitt III) wurde der Kanal, der oberhalb der Längsdrainage liegt, mit einem bituminösen Mantel (binder) versehen. Diese auch aus wirtschaftlichen Erwägungen gewählte Maßnahme war im übrigen wegen des reduzierten Gefälles des Abschnitts ($\approx 4^{\circ}$) möglich. Der bergwärts liegende Rutschungskorpus wurde mit Cupressus Arizona (Abb. 5) aufgeforstet.

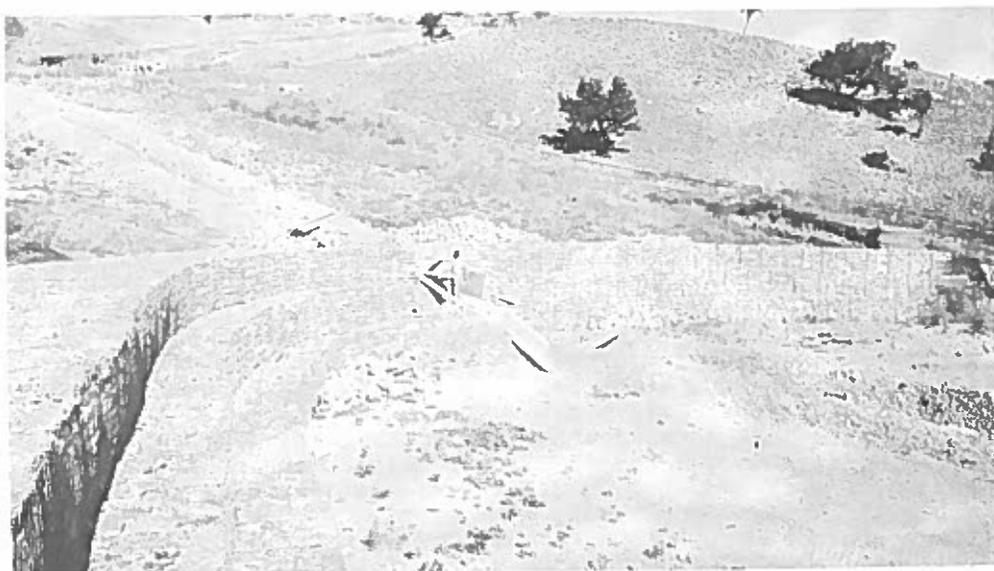
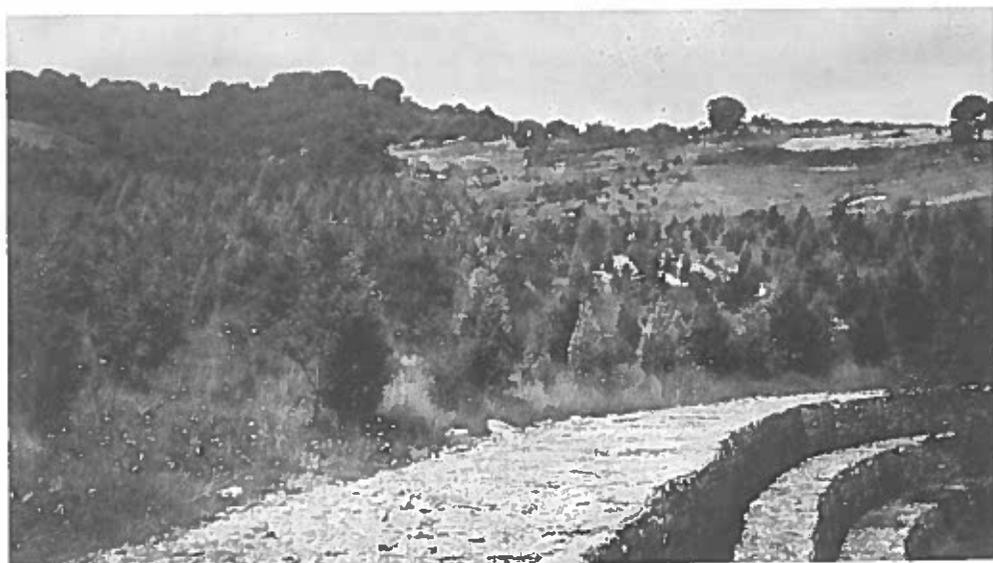
Abb. 5: (oben) Bogensperre aus Drahtschotterkörben mit festem Fundament mit Öffnung aus Stahlbeton, die gleich nach dem Bau (der im Jahre 1970 beendet wurde) angebracht wurde; (unten) dieselbe Sperre im Jahre 1982 .

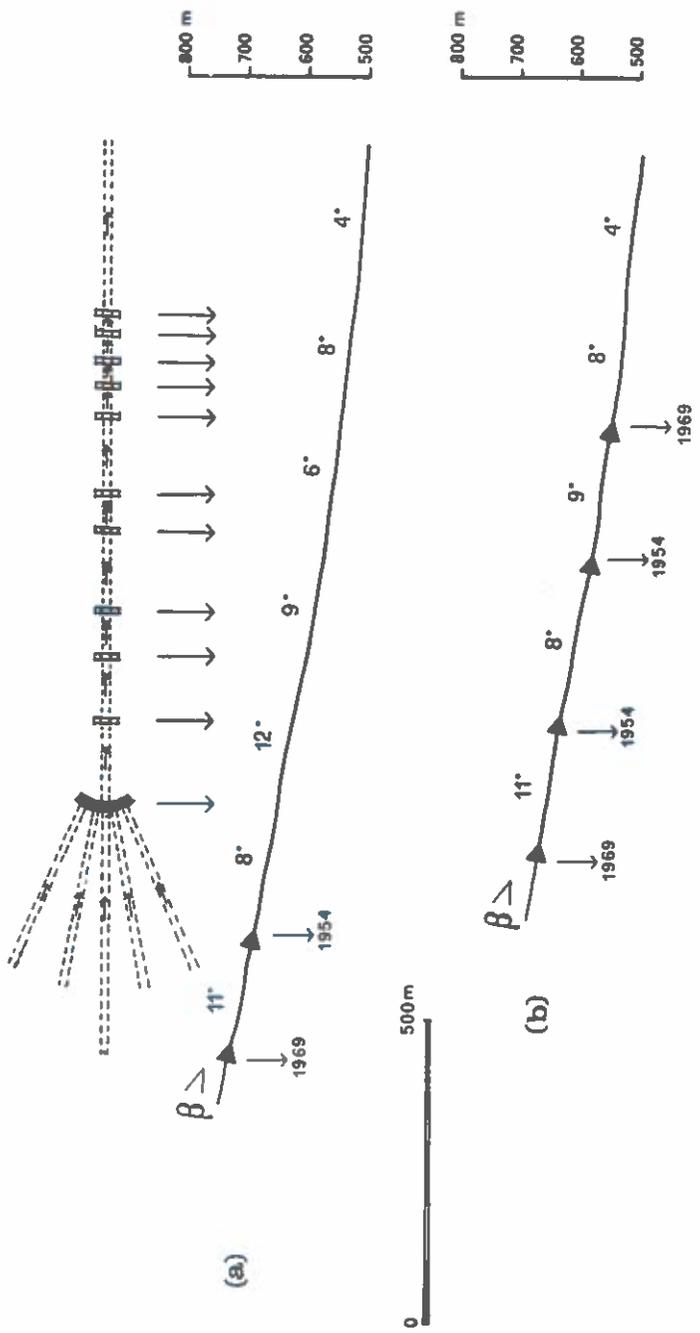
Abb. 6: (a) Abschnitt des Hauptrutschungskörpers; (b) Abschnitt des Seitenrutschungskörpers

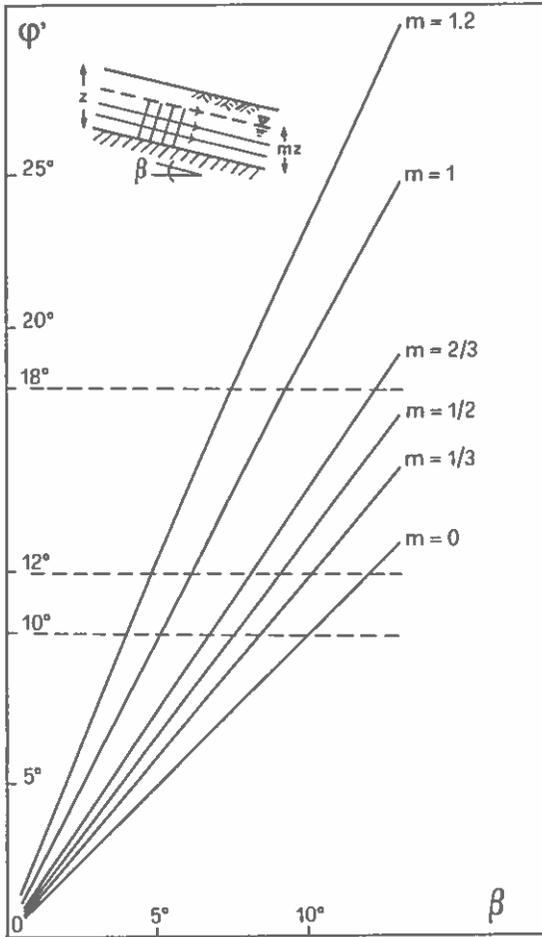
Abb. 7: Diagramm der Hangneigungen mit Gleichgewichtslimit ($F=1$) in Funktion des Reibungswiderstandes (β°) für verschiedene Lagen der Oberfläche des freien Grundwassers.

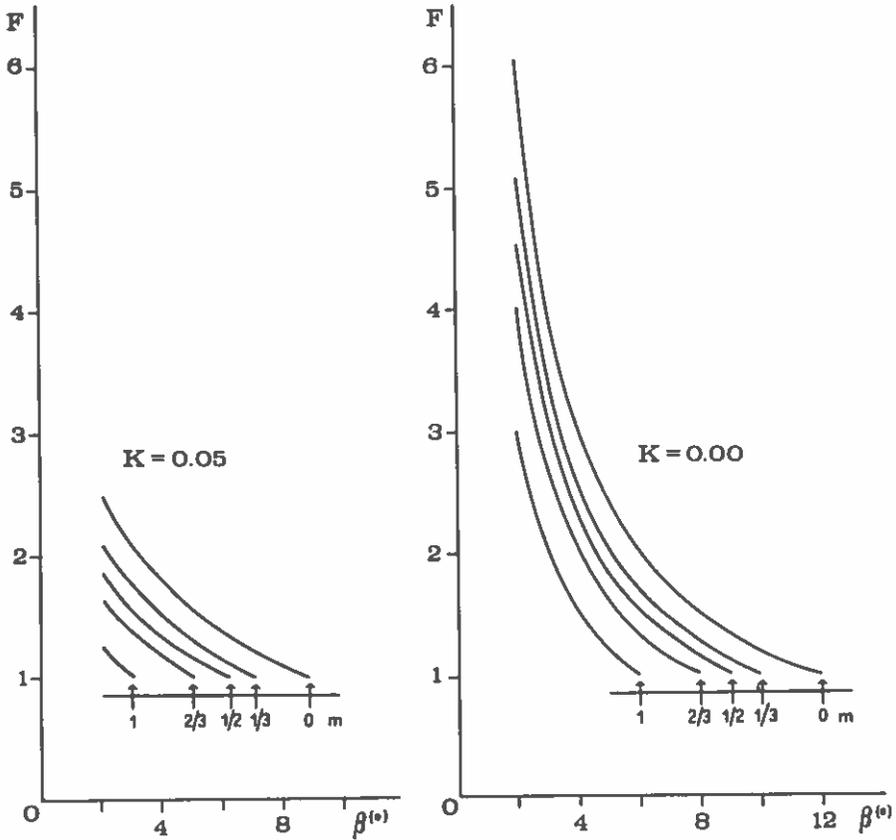
Abb. 8: Variationsdiagramme des Sicherheitskoeffizienten F für verschiedene Hangneigungen und Lagen des freien Grundwassers unter den Bedingungen von (a): dynamische Belastung von $K = 0.05$ und unter den Bedingungen von (b): statische Belastung von $K = 0$.

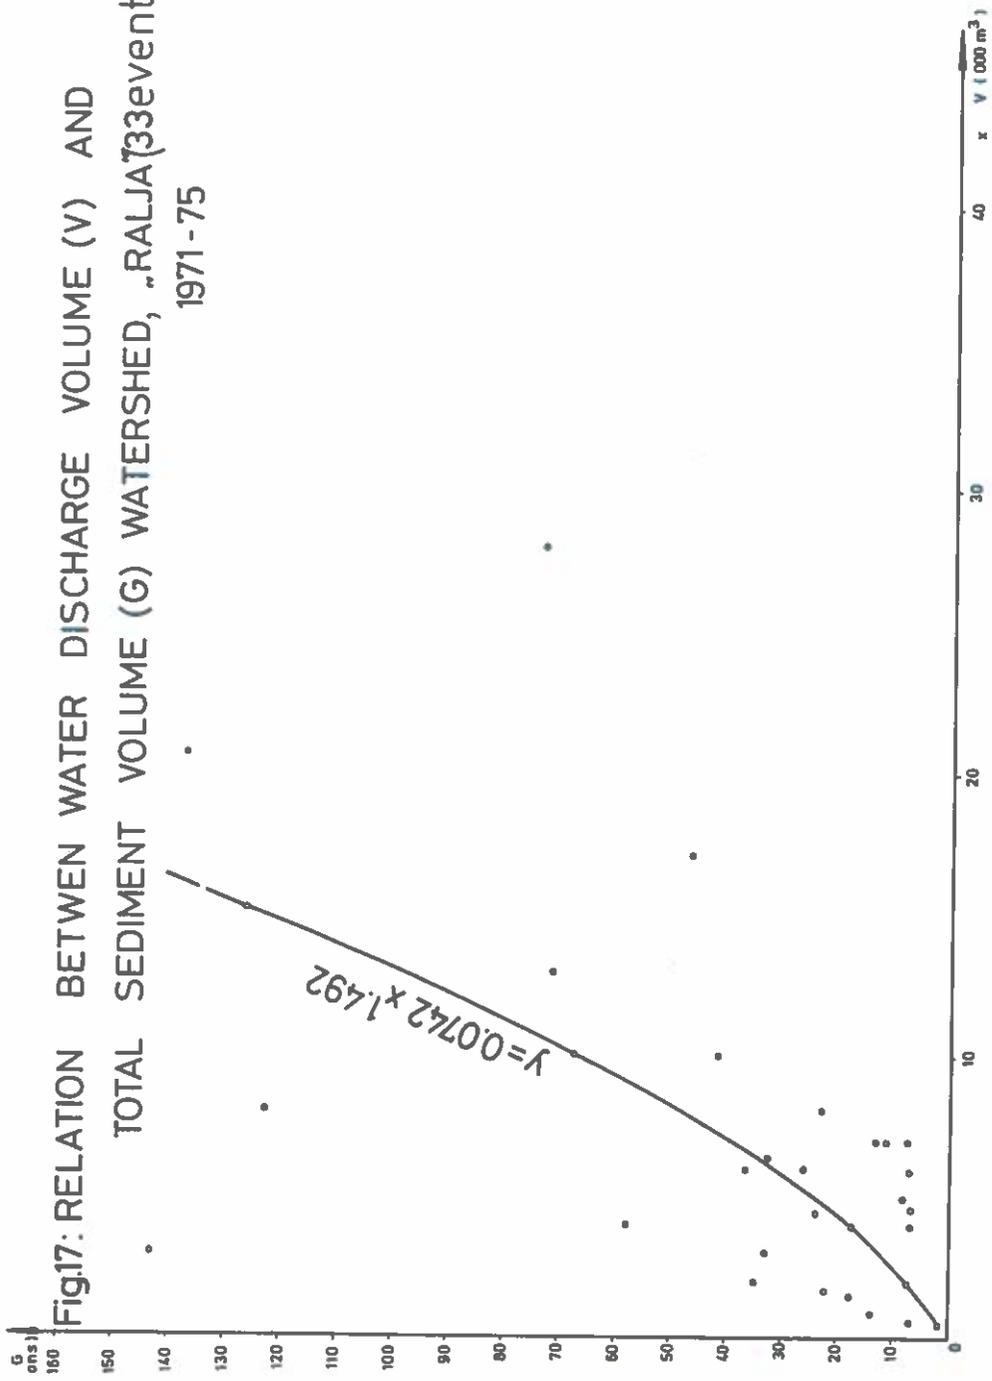
Fig.17: RELATION BETWEEN WATER DISCHARGE VOLUME (V) AND
 TOTAL SEDIMENT VOLUME (G) WATERSHED, „RALJA”(33events)
 1971 - 75

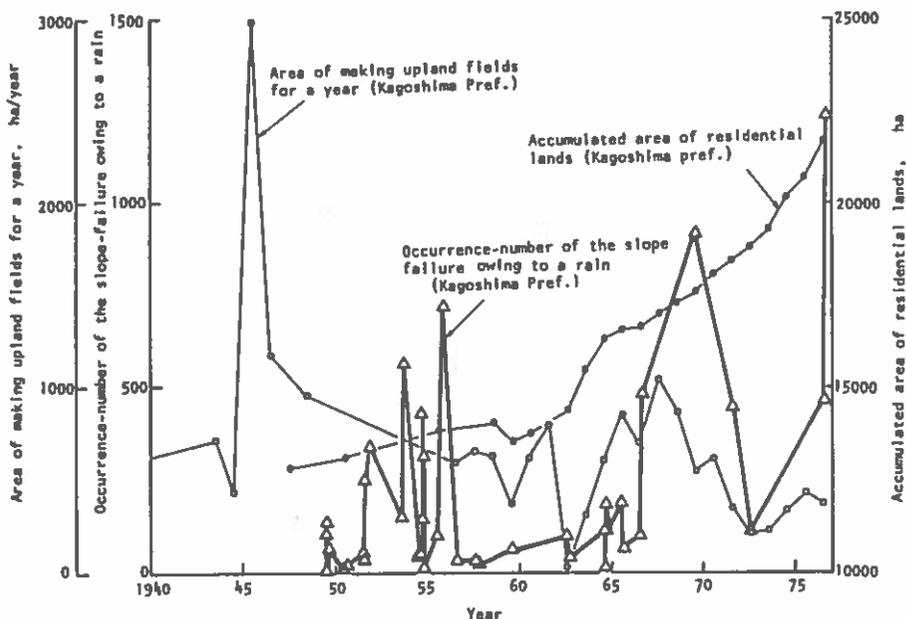
Fig. 2 Transitions of occurrence-number of the slope-failures owing to a rain, area of making dry fields for a year and accumulated area of residential lands.

failure is relatively large from 1951 to 1955, after that small from 1956 to 1965, and large again from 1966 to the present time. As it may be considered that the occurrence-number of slope-failures is related to the rainfall, the relationship between them was analyzed. But, no firm relationship could be found. That is to say, the rainfall was not little from 1956 to 1965. Therefore, there must be any other causes for this transitions.

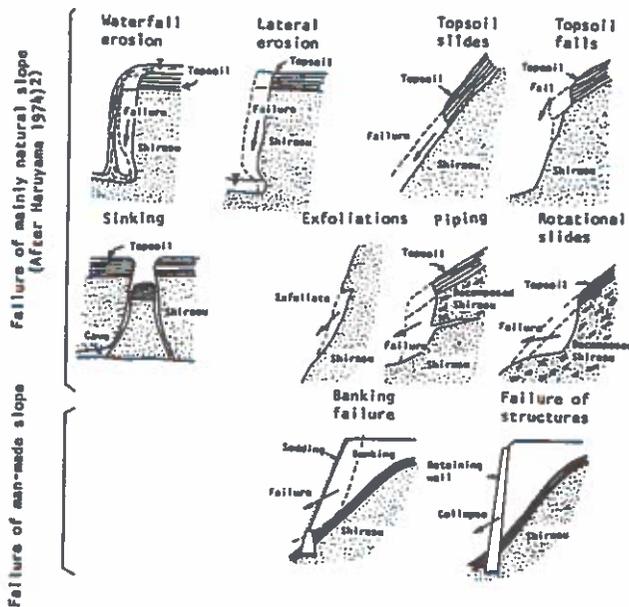
Fig. 3 Basic types of slope-failures in the Shirasu region.

topographically with the increase of the residential lands. The estate development in the slope lands and mountainous districts is to be attended with the earthwork on a large scale and construction of structures such as retaining walls. As the result of that, the residential lands and roads have come close to the dangerous slopes. The slope-failures which have occurred from 1966 to this day are closely related with the development of the home lots and roads. This can be supported by some research materials. Kimura⁴⁾ classified the slope-failures which occurred in 1969 into the following eight types; waterfall erosion, lateral erosion, topsoil falls, topsoil slides, slope-failure due to piping, exfoliation, collapse of structures such as banking slope or retaining wall, and soil flow under the development of home lots. The collapse of structures and soil flow are the new typed slope-failures, which are directly concerned with the development of home lots and roads. The types of topsoil falls, topsoil slides and slope-failure due to piping occurred mainly in the natural slopes, at the foot of which the residential lands were located. Moreover, according to the research of the slope-failure disasters in 1976⁷⁾, the types are composed mainly of the topsoil slides, topsoil falls, banking slope-failure and their composite type. No types of waterfall erosion, lateral erosion and sinking erosion could be observed. As mentioned above, the occurrence-number and form of the slope-failures have changed with the extent and form of the land use, and countermeasures taken against the disasters even for the short period of 35 years after the World War II. Figure 3 shows the basic types of slope-failures in the Shirasu region.

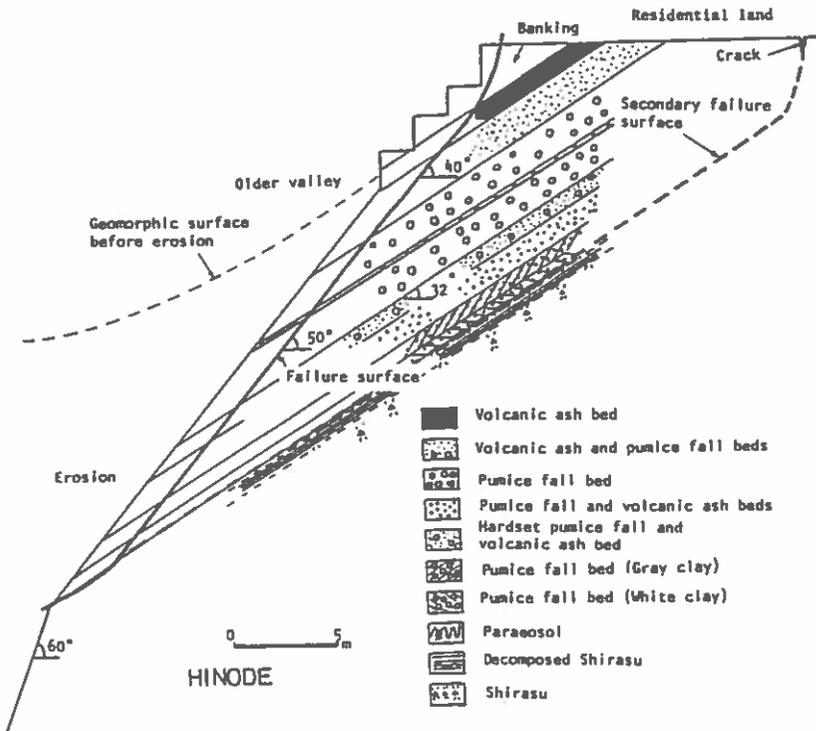
Fig. 4 Slope-failure survey section at Hinode, Kagishima-shi.

older valley, in which the deep younger valley is formed. Figure 4 shows the survey section. The topography is 40-50 degrees in dip and flat in plane shape. The geology is composed of the Shirasu, decomposed Shirasu, palaeosol, and pumice fall and volcanic ash beds. A banking slope was constructed with wicker-work at the upper part of the slope.

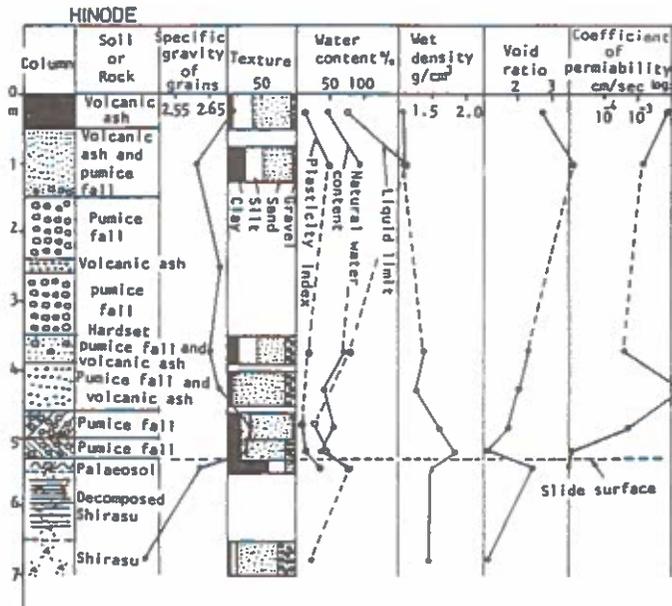
Fig. 5 Geotechnical properties of the ground at Hinode, Kagoshima-shi

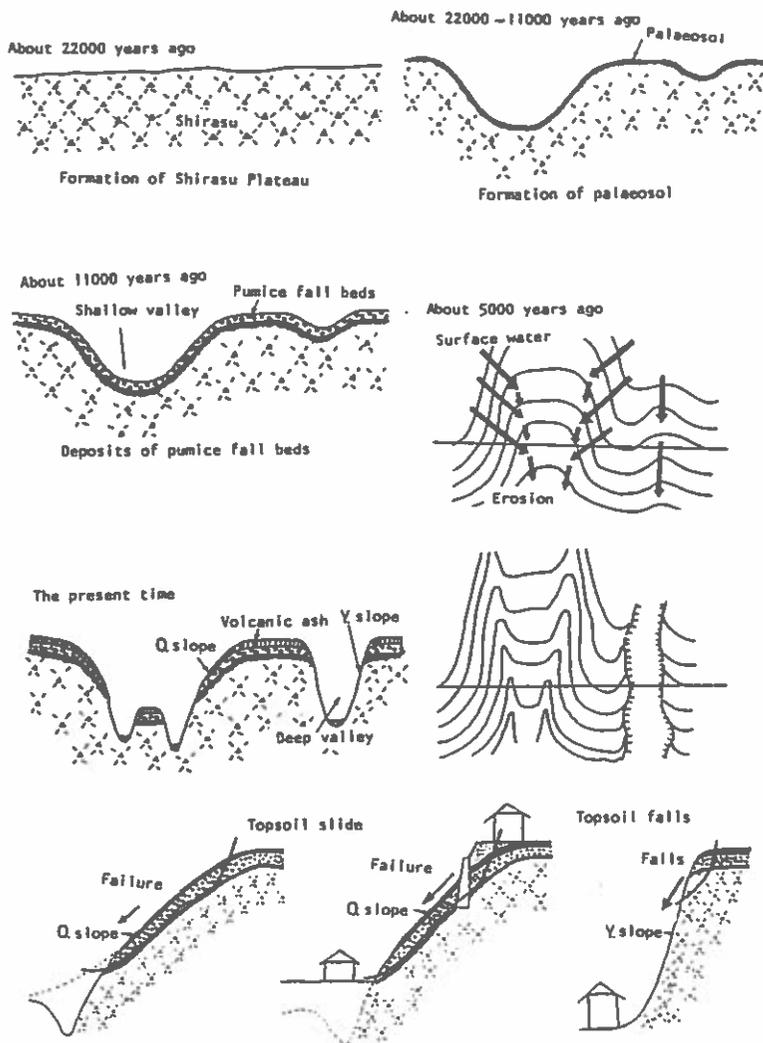
Fig. 6 Schematically topographic evolution process of the Shirasu plateau and form of the slope-failure.

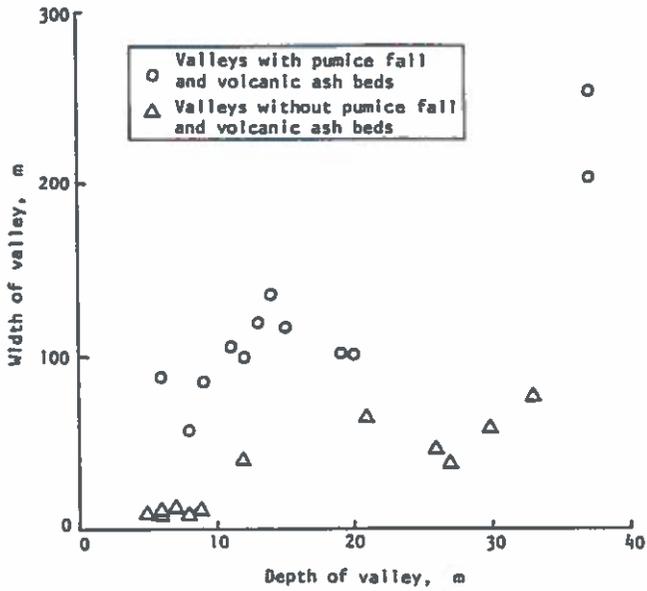
Fig. 7 Relationship between the width and depth of the valleys.

Figure 7 shows the relationship between the width and the depth of the valleys. The shape of the older valleys differs from that of the younger valleys. That is to say, the width versus the depth of the former is larger than that of the latter. The two valleys are divided with the application of this relationship.

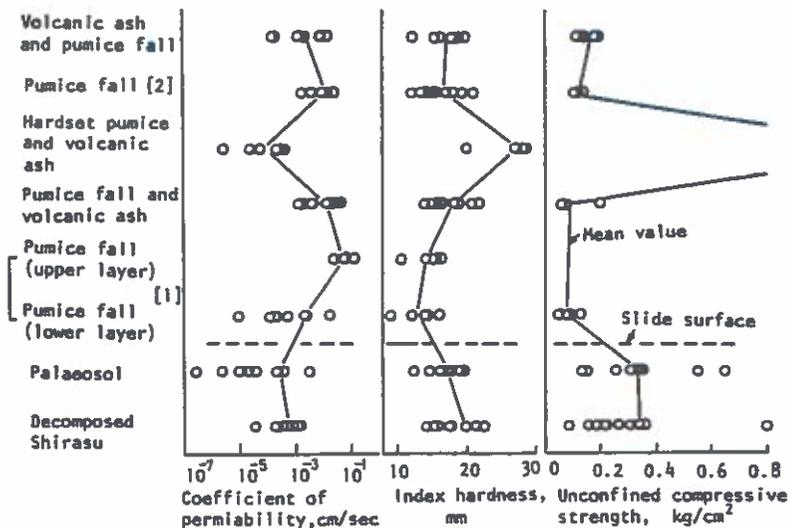
Fig. 10 Geotechnical properties of the Shirasu, and pumice fall and volcanic ash beds.

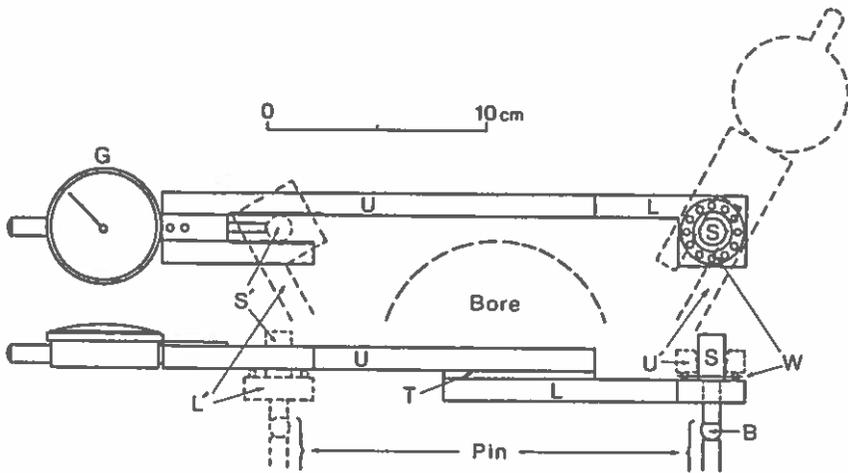
Fig.1 : The instrument for stress measuring

The cone hollow of the shaft (S) is fit for the ball (B), so that the center line of the shaft (S) coincides with the center of the ball (B) (Fig-2). Each shaft (S) of the instrument is placed on the pins (P) respectively, and each change of the gap between the pins or each side of the triangle is

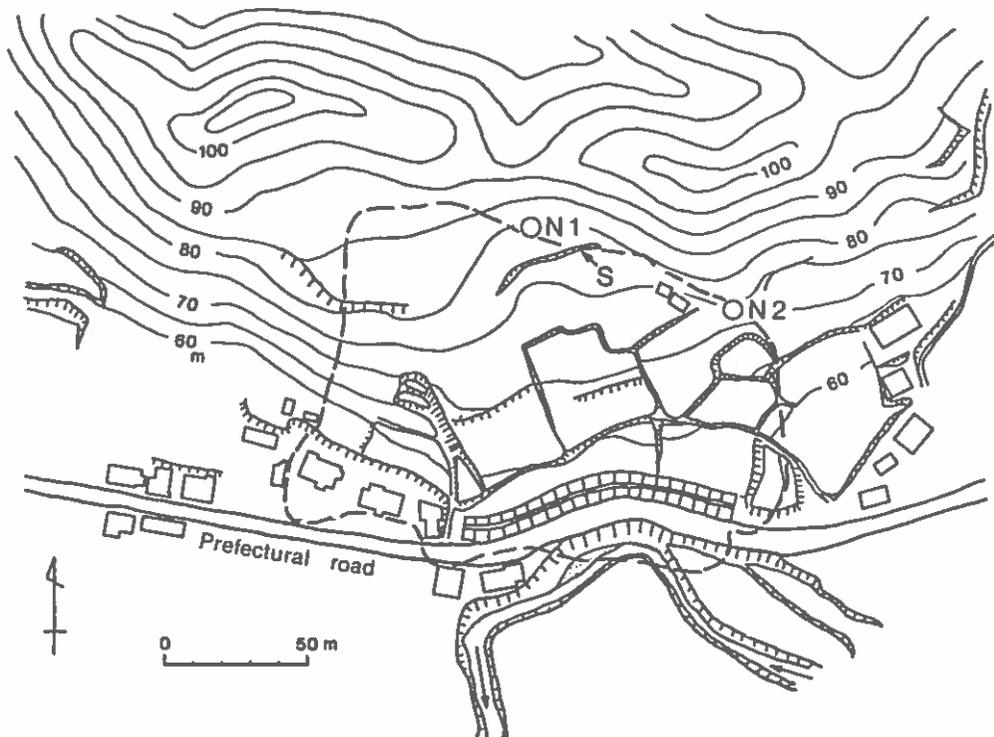
Fig.4 : A landslide at Kanasago in Ibaraki prefecture
(broken line : outline of the root area)

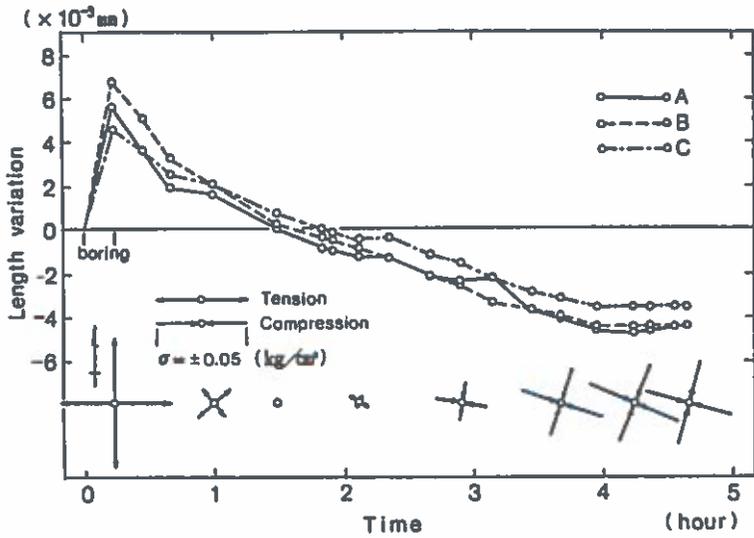
Fig.5 : Length variations of the sides of the triangle and principal stresses at N-1

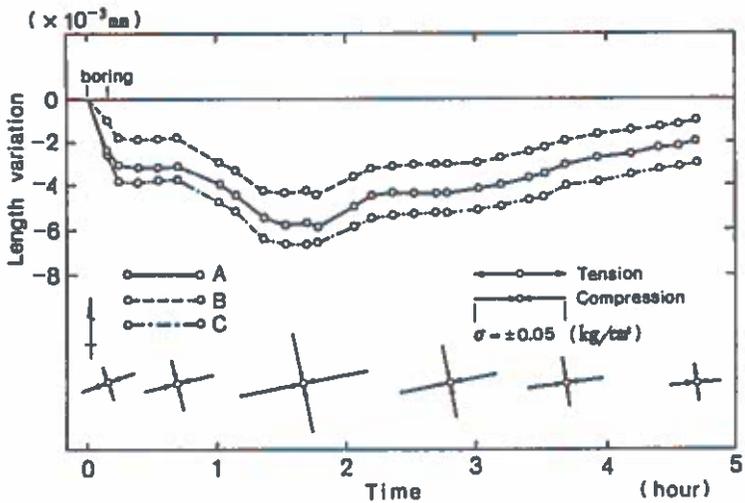
Fig.6 : Length variations of the sides of the triangle and principal stresses at N-2

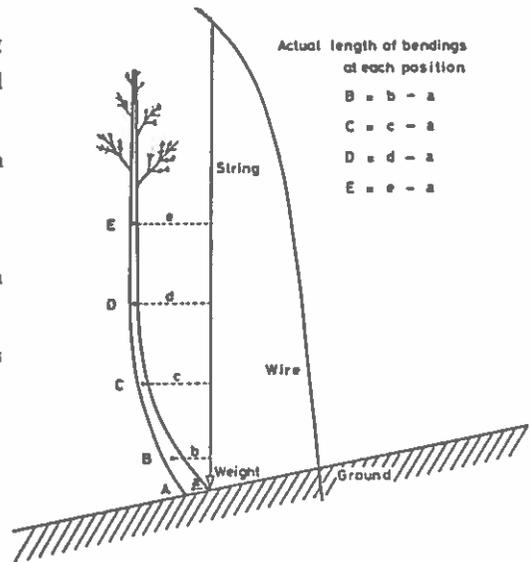
Fig. 1 Measuring method of the bends

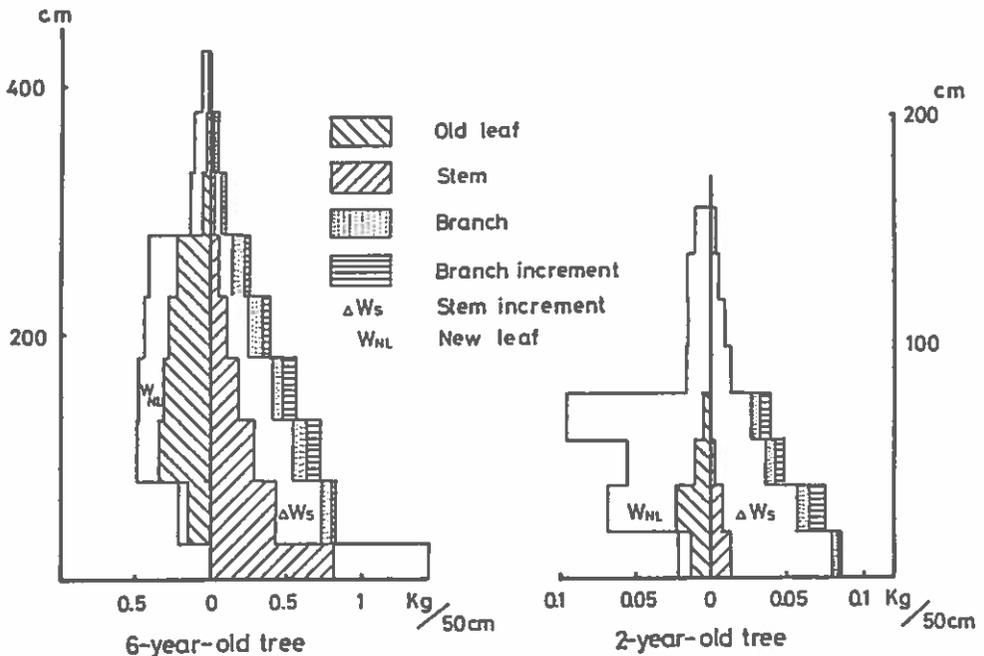
Fig. 7 Vertical distribution of dry weight of stem, branch, leaf and their increments

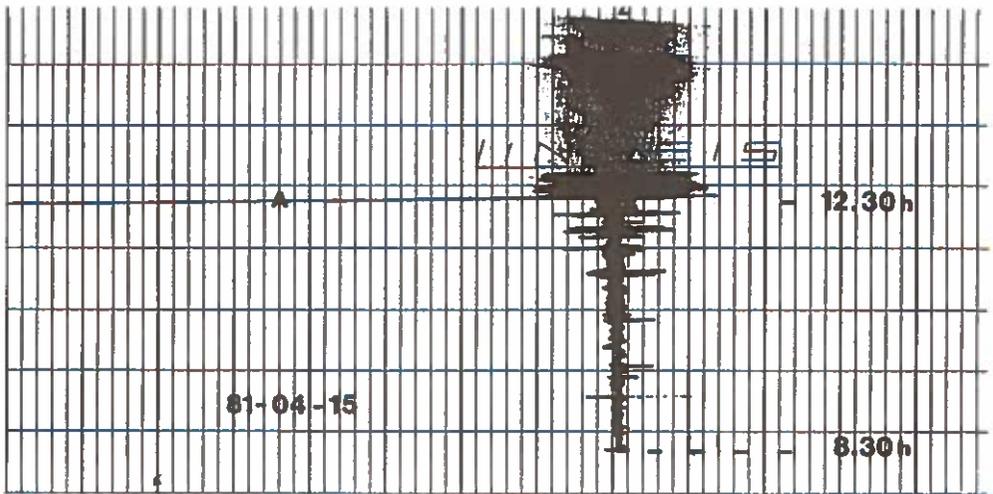
Abb. 4 (oben): Aufzeichnung der mikroseismischen Signale vom 15.April 1981 A --- Lawinenbruch

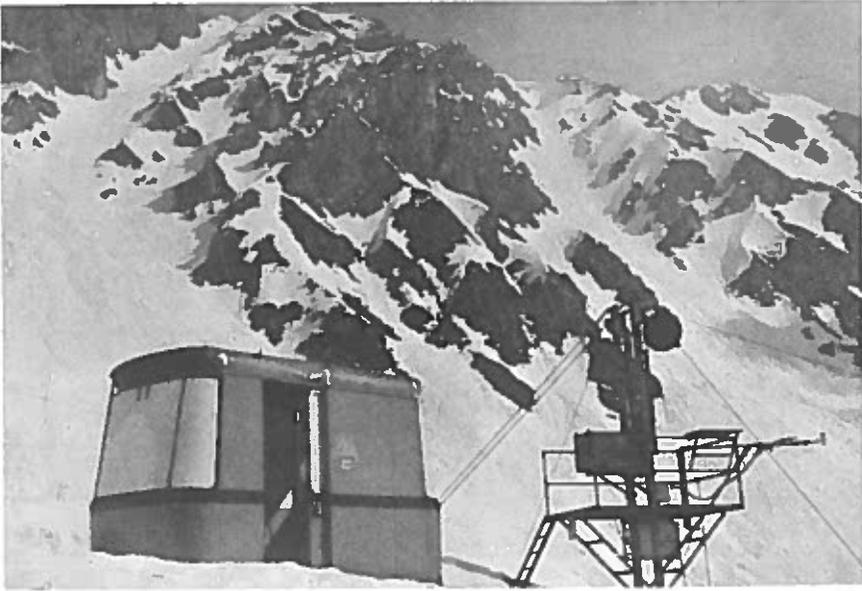
Abb. 5: Meßkabine. Rechts: Antriebsstation einer Lawinensprengseilbahn mit meteorologischen Instrumenten

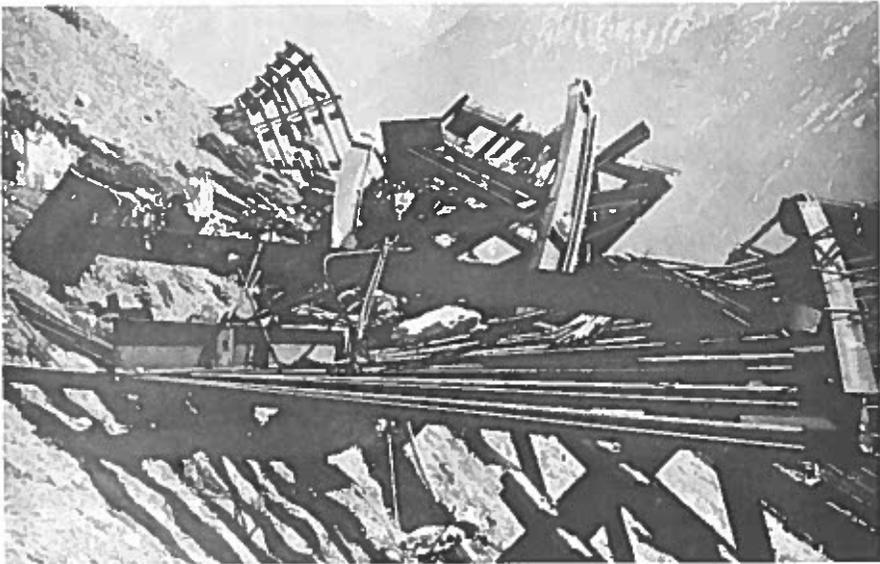
Abb. 7: Zerstörte Stützverbauung (s. Text)

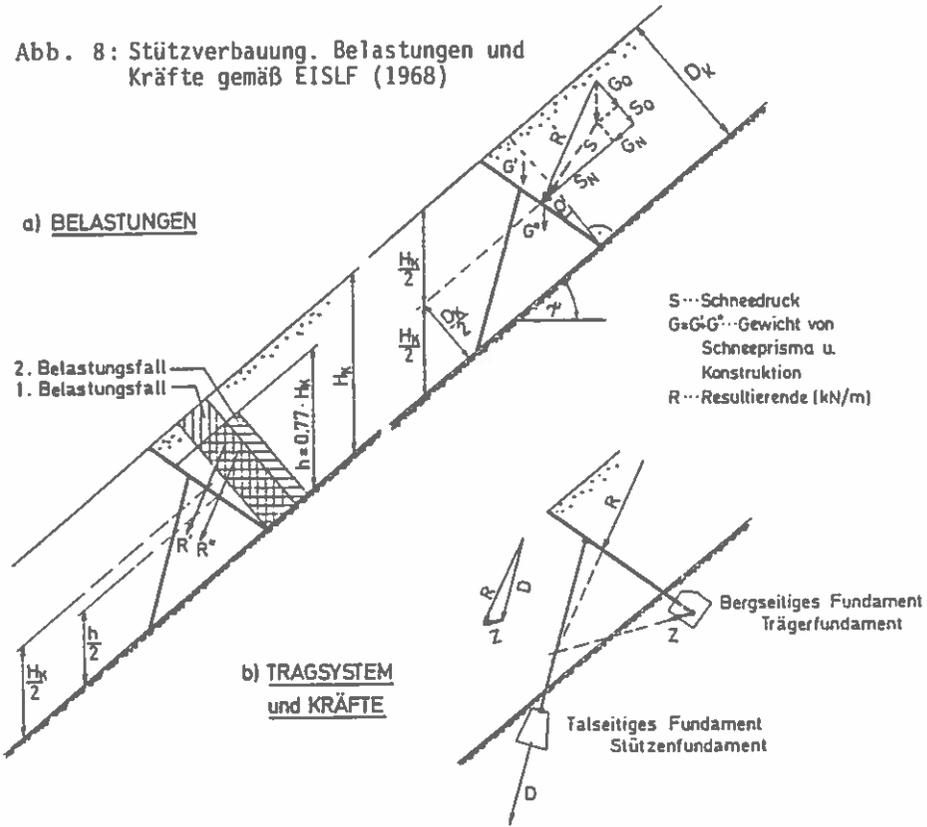
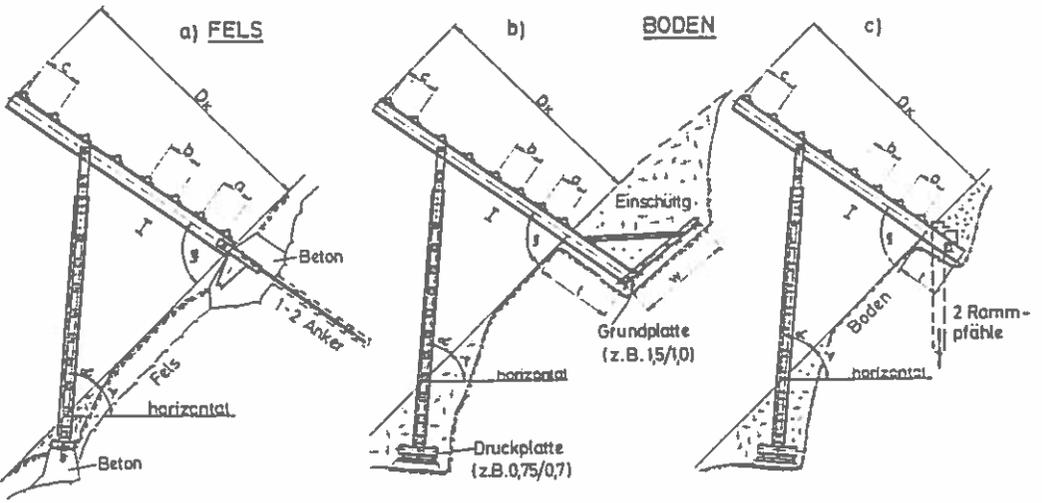
Abb. 8: Stützverbauung. Belastungen und Kräfte gemäß EISLF (1968)

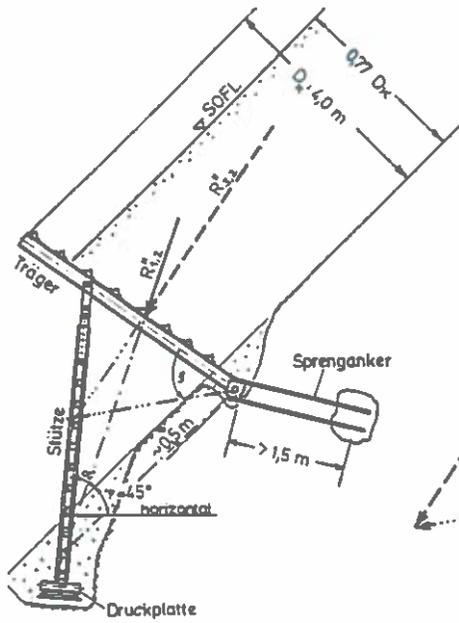
SCHNEEBRÜCKE (Mittelfeld)

Lastfall 2 Gleitfaktor: $\frac{N=1,2}{\text{bzw. } \frac{N=3,2}{\text{---}}}$

Als Hauptbelastung wirkt der Schneedruck S (Abb. 8a), der gemäß den auch in Österreich angewandten Schweizer Richtlinien (EISLF, 1968) für zwei Lastfälle anzusetzen ist. Mit dem Gewicht des Schneeprismas G' und dem Eigengewicht der Konstruktion G'' wird die Resultierende R zusammengesetzt, deren Angriffspunkt sich im Lauf des Winters verschiebt (Abb. 8a). Als Tragsystem wirken Träger und Pendelstütze zusammen als Dreigelenkrahmen, für den sich aus dem Kräfteplan (Abb. 8b) beim Stützenfundament eine Druckkraft und beim Trägerfundament eine Zug- bzw. Abhebekraft ergeben. Da ersteres weniger kritisch ist, wurde das Hauptaugenmerk bisher auf die Einleitung der Zugkräfte in den Boden gerichtet.

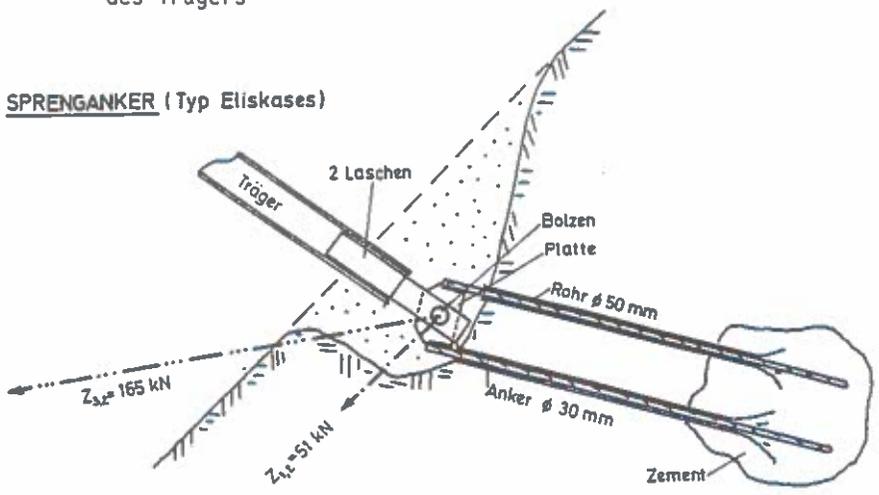
Abb. 10: Schneebrücke mit Sprenganker

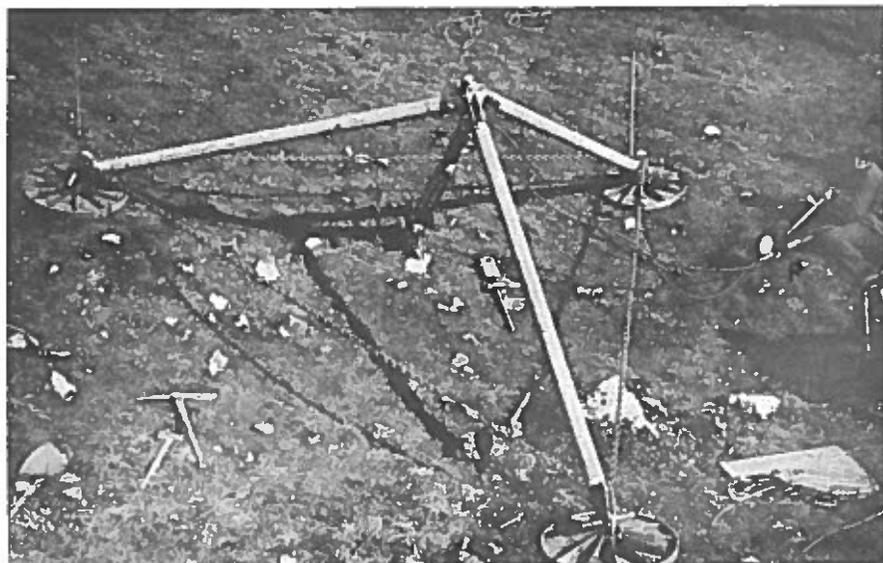
Abb.11: Dreibock für Ankerzugversuche. Zug normal zur Geländeoberfläche. Z --- Hydraulischer Zugzylinder, P --- Handpumpe

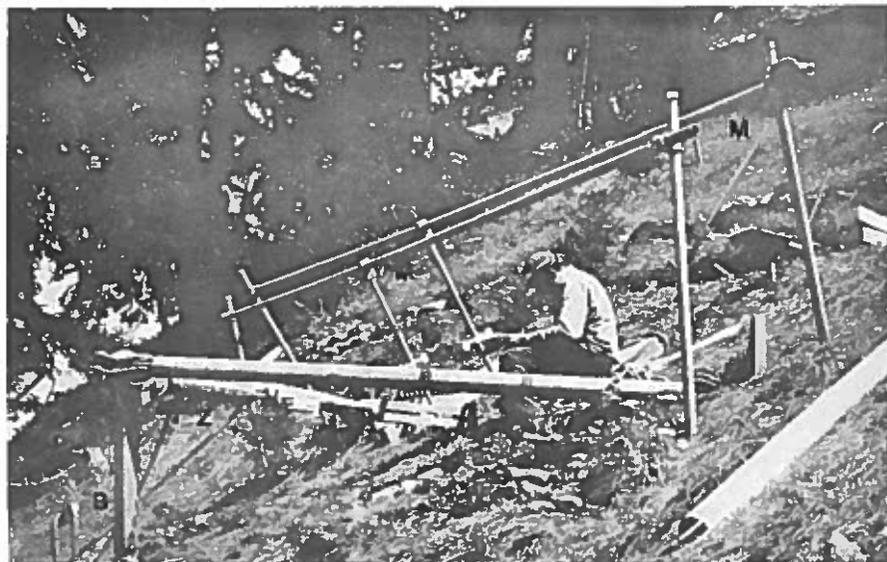
Abb.12: Dreibock mit verkürztem Bein (B). Horizontaler Zug. Z --- Zugzylinder, M --- Brücke mit Meßuhren für Verformungsmessungen
